## 原電 東海第二発電所における残留熱除去系 冷却水配管外面の腐食による減肉について

平成22年1月13日  
生活環境部原子力安全対策課

日本原子力発電株式会社 東海第二発電所

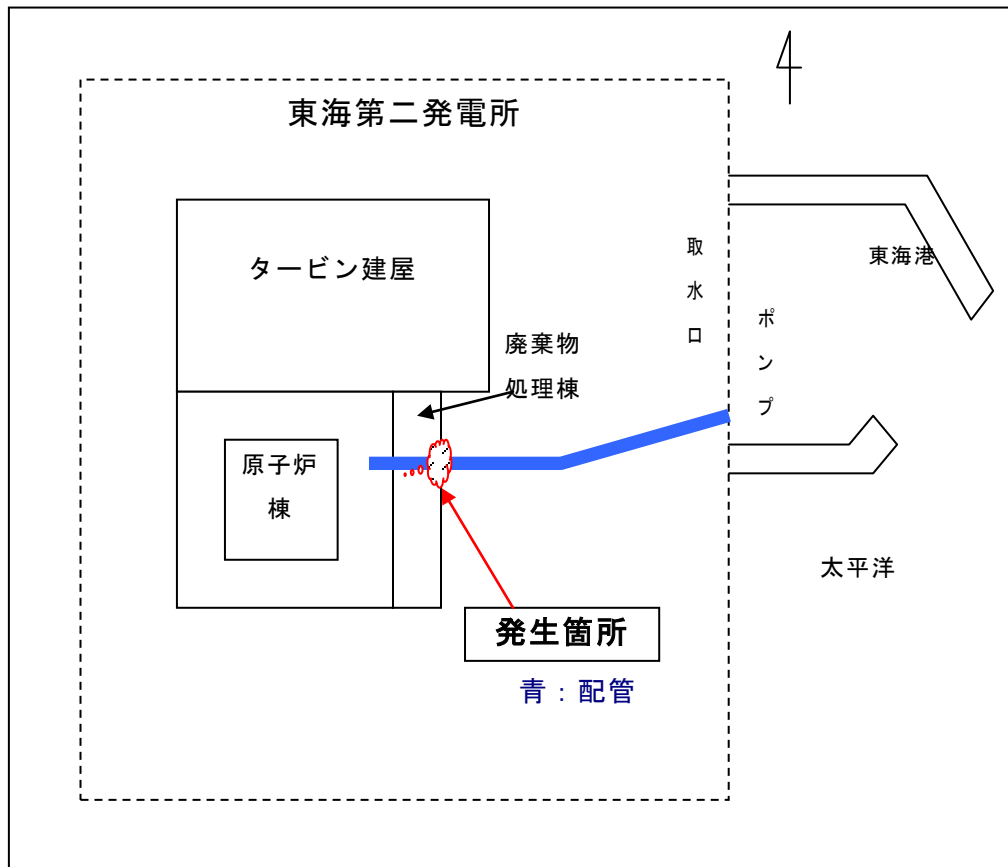
図1 事象発生箇所概略図

(1) 原電は、東海第二発電所の定期検査において、残留熱除去系冷却水配管のライニング工事中に、外面に腐食を発見しました。

このため、当該腐食部の詳細な肉厚測定を実施したところ、必要肉厚7.08mmに対し、6.7mmしかない箇所が1箇所確認されました。

当該配管の肉厚は、経済産業省令に基づく技術基準に適合していないことから、原子力安全協定に基づく事故・故障等に該当するため、情報提供いたします。

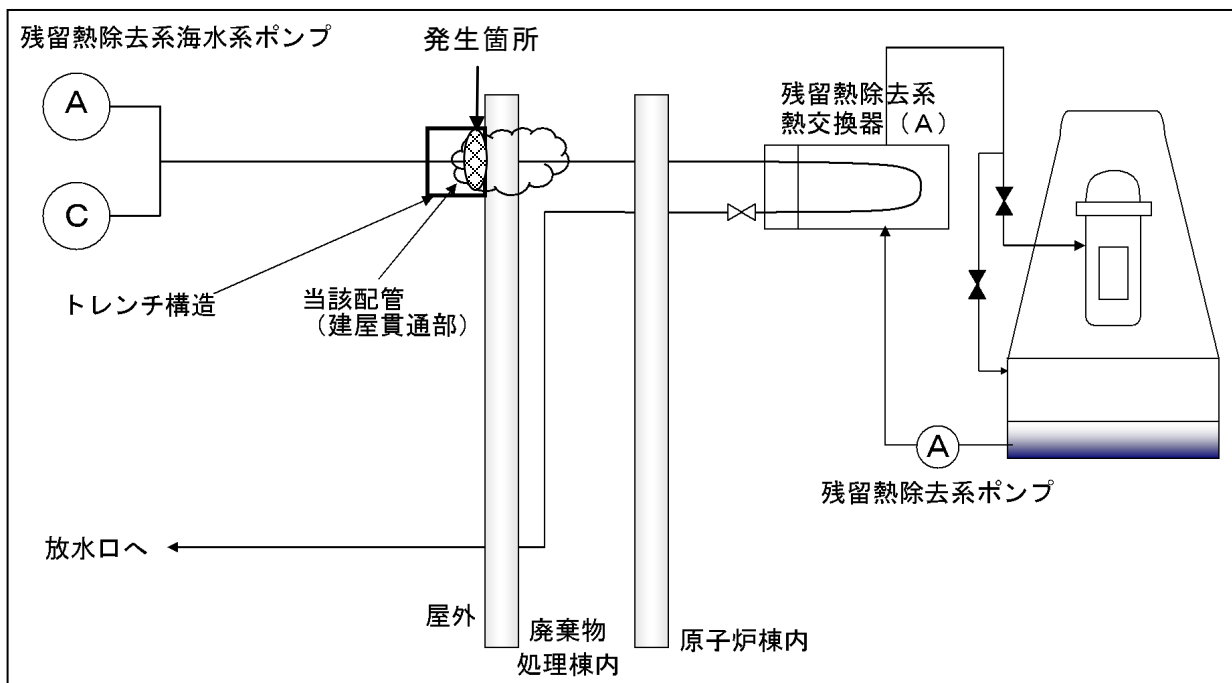
図2 残留熱除去系概略図

※ 残留熱除去系とは、原子炉停止後、燃料の崩壊熱を除去するための設備  
(海水により一次冷却水を冷やしている)
