図 32 研究棟屋根基礎部と排気筒底面鉄骨部品との接合状態の時系列（推定）
（鉄筋に関しては、鉄筋の位置を模式的に示している。鉄筋の形状は不明である。）

表1 接合箇所および鉄筋の状況のまとめ

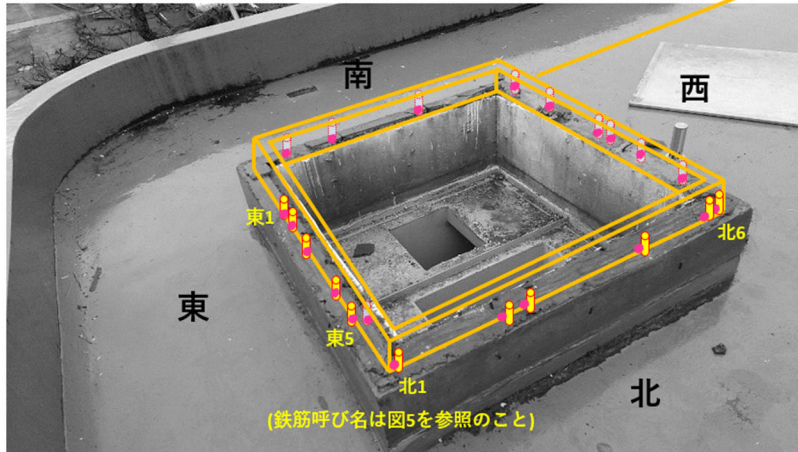
昭和44年の接合直後（推定）

📍：鉄筋（モルタルからの露出0～2.5cm）

この視点では、一部の鉄筋（南1-3、西1-6、東6。鉄筋呼び名は図5を参照）は、排気筒底面鉄骨部品の陰となり、視認できない。

排気筒底面鉄骨部品は、研究棟屋根基礎部からの鉄筋（計21本）に点状に溶接されていたと推定される。

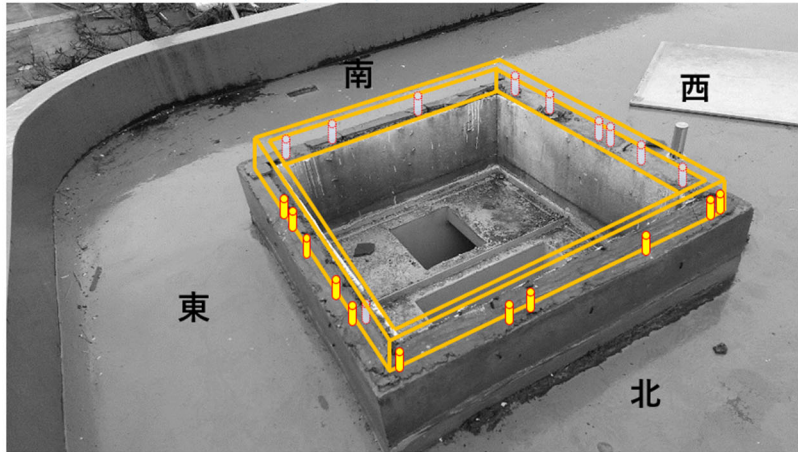
令和2年4月13日朝（推定）

倒壊前には、全ての鉄筋について、溶接部（計21箇所）が破断していたと推定される。

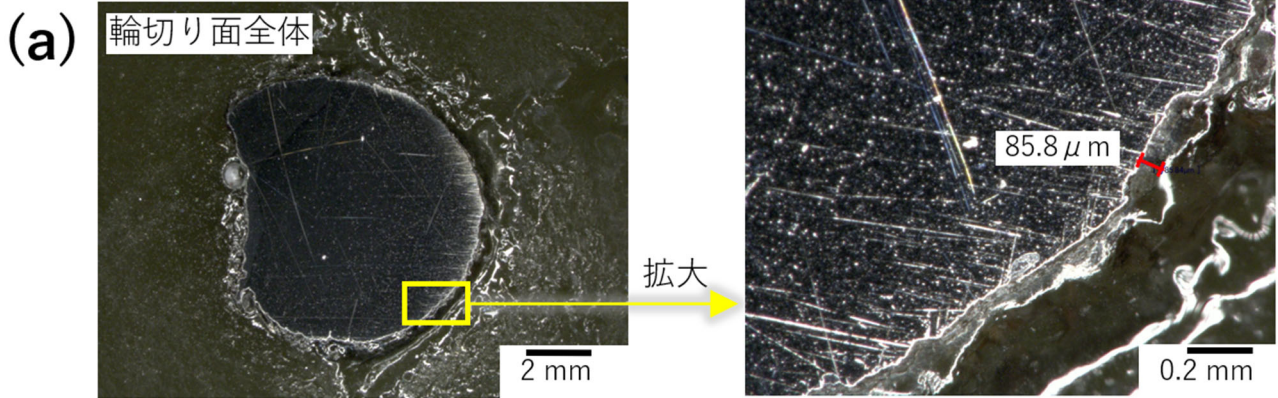
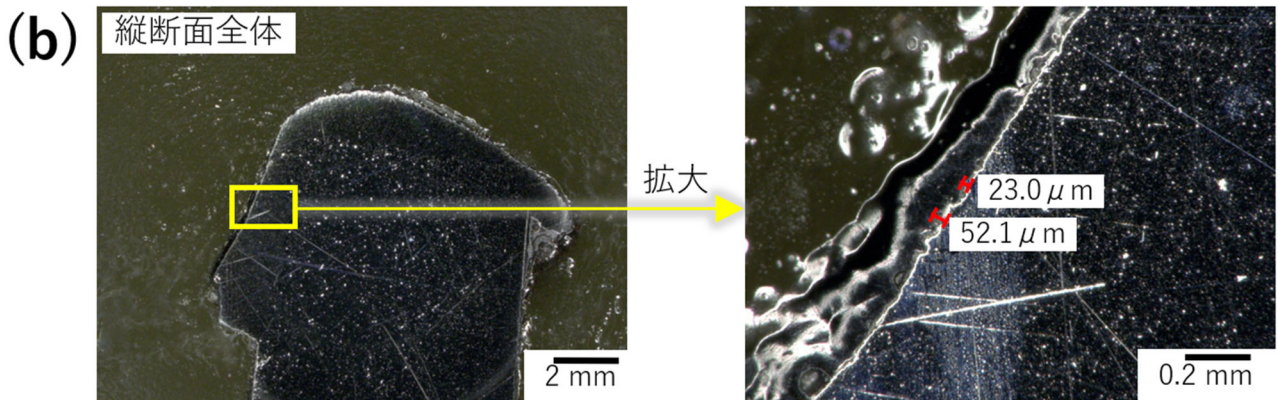
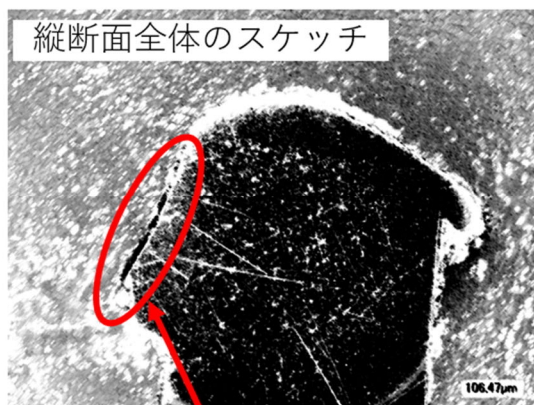
図 34 顕微鏡観察結果 (東 4)

当初は溶接されていたが
その後破断した部位
