事故・故障等発生報告書

令02原機(科)051
令和2年10月16日

原子力科学研究所核融合炉物理実験棟（FNS棟）消火栓ポンプ室
における火災について（第一報）

FNS棟消火栓ポンプ室における火災について

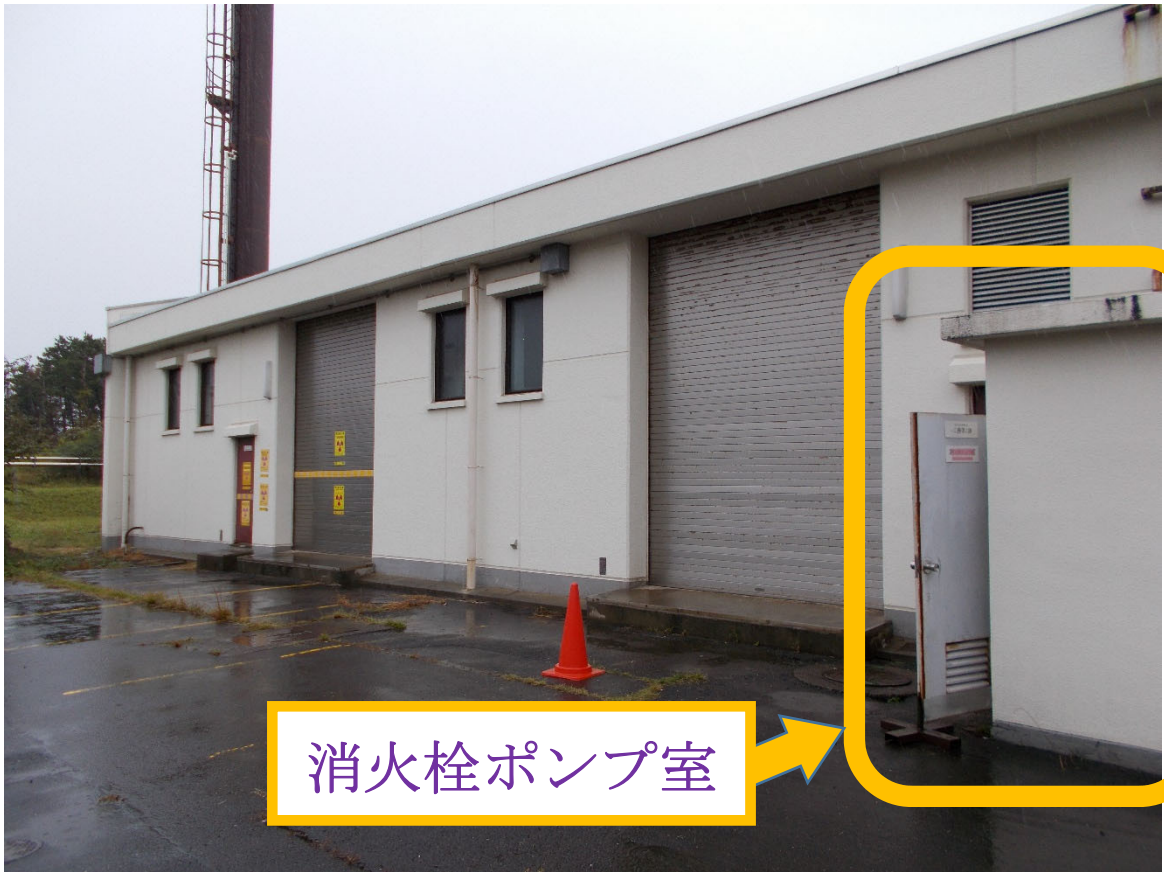
写真1 FNS棟西面

10月7日（水）13時30分頃、FNS棟消火栓ポンプ室において請負業者4名（A、B、C、D）は消火栓設備の定期点検を開始した。消火栓ポンプ呼水槽内面の清掃が終了し、消火栓ポンプ呼水槽内部に水を注水した。15時50分頃、請負業者Aが消火栓ポンプ呼水槽の側面から水が漏洩（2mm程度のピンホールが1箇所）していることを発見したため、作業を中断し、15時53分頃、請負業者Bが工務第1課作業責任者（以下「作業責任者」という。）に連絡した。作業責任者の判断で、作業手順を確認後の16時10分頃から消火栓ポンプ呼水槽のピンホール補修作業を開始し、16時11分、消火栓ポンプ呼水槽内の水を排水し、16時16分に外側側面の補修を始めた。（写真1～2参照）

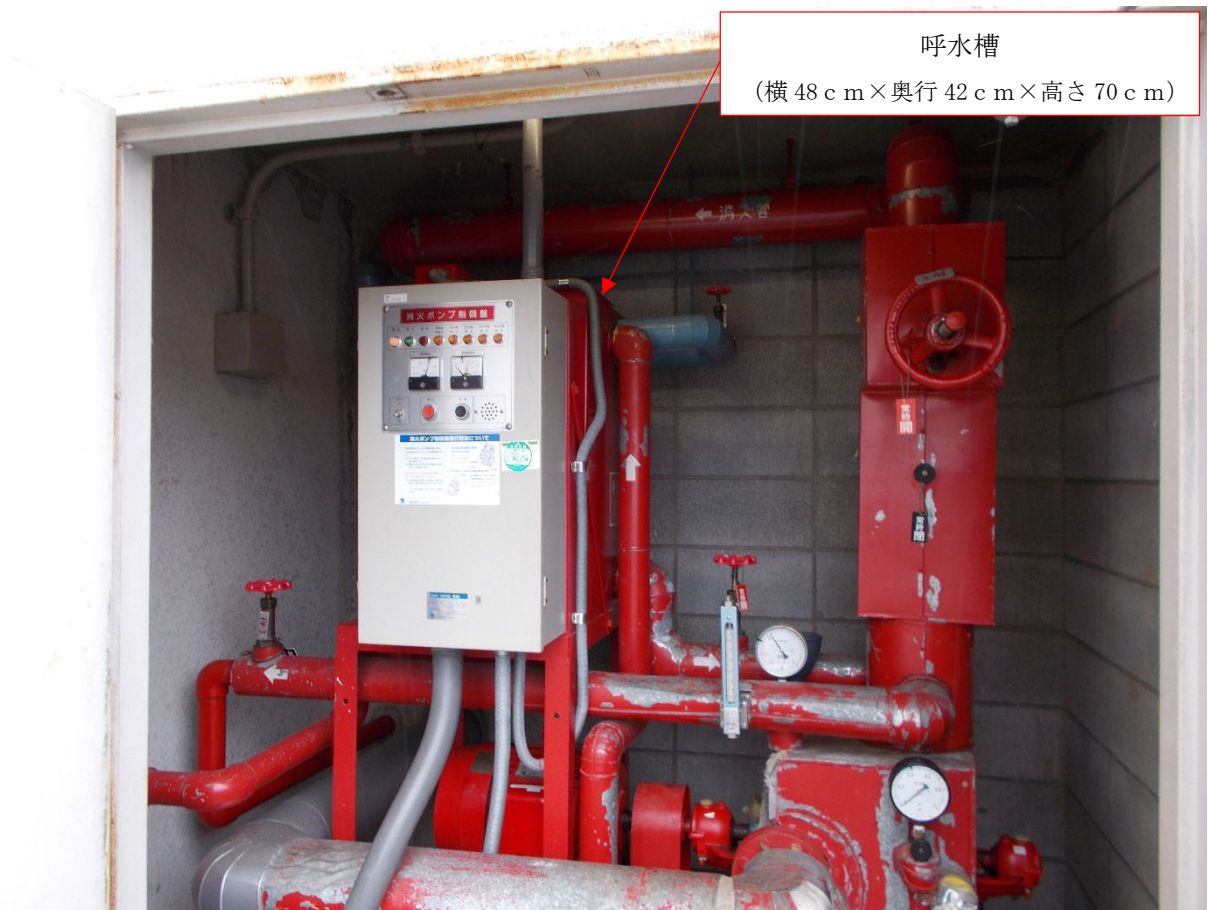
写真2 消火栓ポンプ室内 (呼水槽は操作盤裏)

(横 48 c m × 奥行 42 c m × 高さ 70 c m)

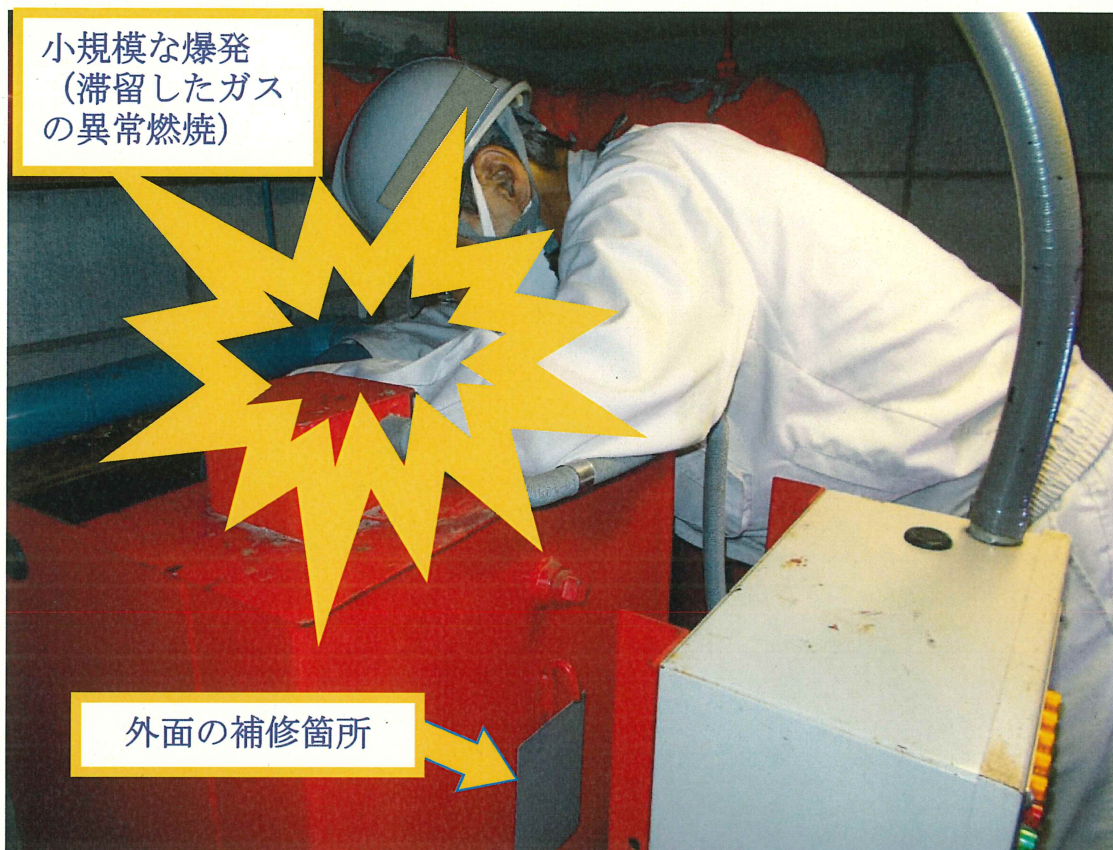
写真3 消火栓ポンプ呼水槽の内面補修時の様子 (模擬)

請負業者Aは、消火栓ポンプ呼水槽外側側面の補修を終え、消火栓ポンプ呼水槽内面補修（補修シートを貼付）に際し消火栓ポンプ呼水槽内面が濡れていたため長袖をまくった状態で作業を開始した。請負業者Aは、ヒートガンで補修部を乾燥させた（写真

3及び写真4参照)後、脱脂するためにパーツクリーナー液(引火性ガス[主成分:イソオクタン、イソヘキサン他])(写真5参照)を吹き付けた。補修部の乾燥状態を確認したところ、乾燥が不十分だったため再度ヒートガンを使用した。使用開始後10秒程度経過したところで、小規模な爆発(滞留したガスの異常燃焼)が発生し、熱波により請負業者Aが負傷(出血なし、意識あり)した。その後、請負業者Aは、ヘルメット及びマスク(写真6参照)を外し、水で顔を冷やした。

小規模な爆発(滞留したガスの異常燃焼)の原因は、開口部が狭い消火栓ポンプ呼水槽内でパーツクリーナー液(引火性ガス)を散布しガスが滞留した状態でヒートガンにより熱を加えたためであると推定される。

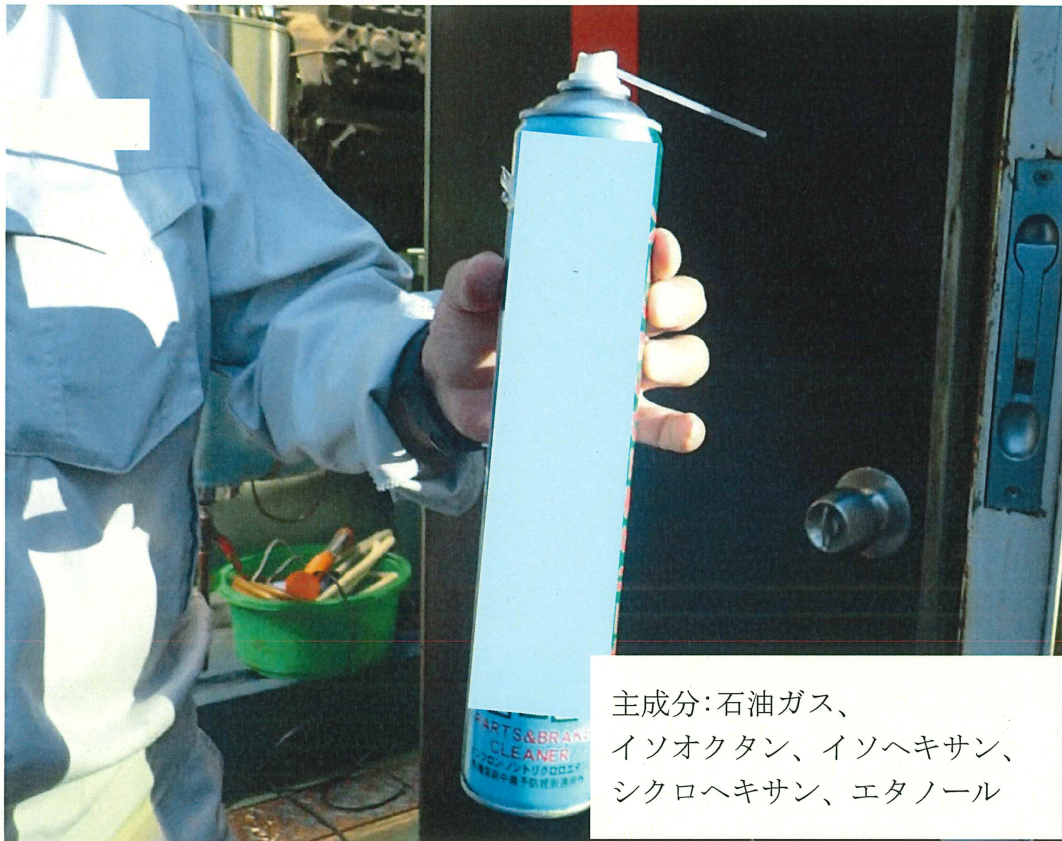
写真5 パーツクリーナー

主成分:石油ガス、
イソオクタン、イソヘキサン、
シクロヘキサン、エタノール

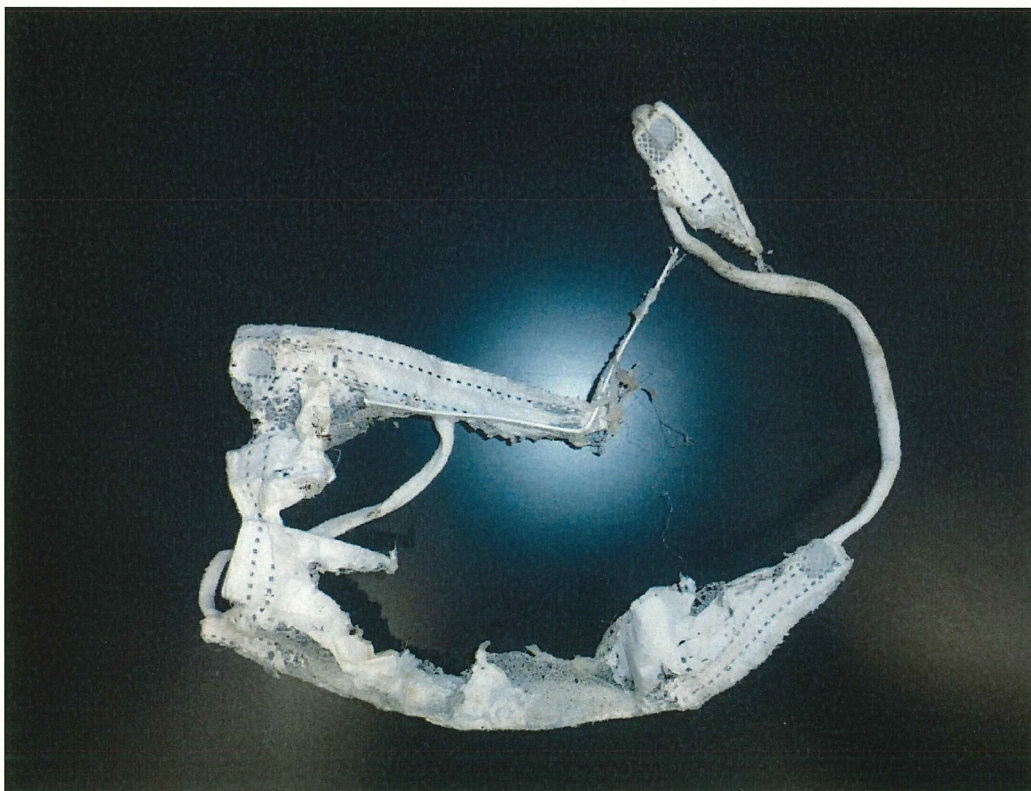
写真6 請負業者Aが着用していたマスク

小規模な爆発（滞留したガスの異常燃焼）が発生し、熱波により請負業者Aが負傷した。負傷者は、顔及び両腕に火傷（軽傷）を負った。

(公設消防から調査依頼があり、本人の記憶がないため探索した結果、コールド機械室にて回収したもの(10月13日)。マスクの状態から請負業者Aは熱波を浴びて負傷したと考えられる。)
