事故・故障等発生報告書

東二総発第44号
令和4年9月22日

発 生 年 月 日	令和4年9月13日 (火)
発 生 場 所	東海第二発電所 輸送本部脇 (屋外)
件 名	東海第二発電所 輸送本部脇の変圧器における火災について (第1報)
状 況 原 因 対 策 環境への影響等	別紙のとおり

東海第二発電所 輸送本部脇の変圧器における火災について

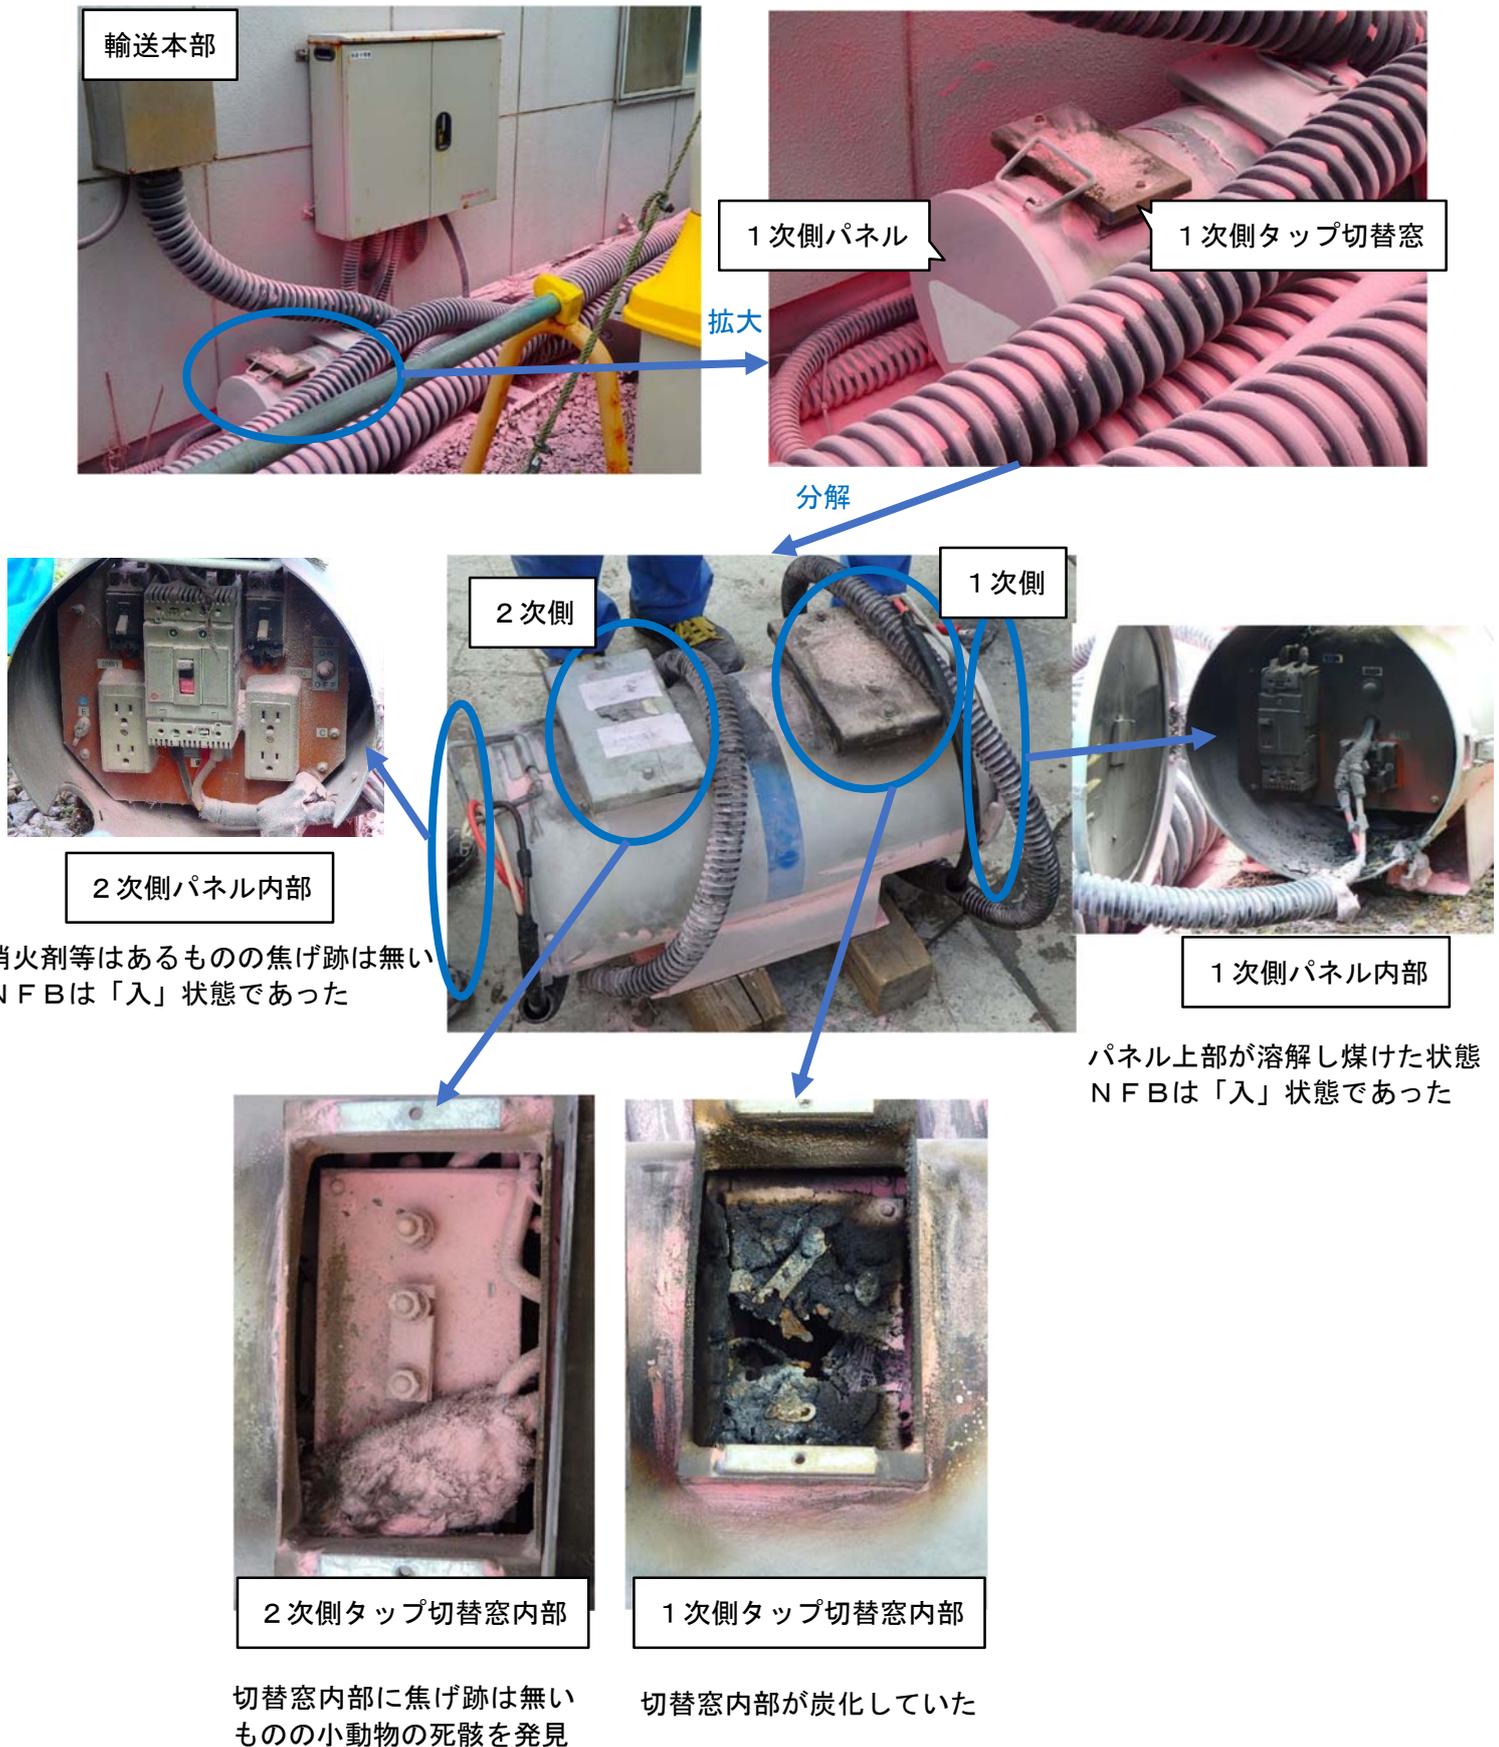
当該変圧器の現場状況

- ・当該変圧器上流の分電盤内部を確認したところ、当該変圧器へ電源を供給するNFB（ノーヒューズブレーカー：配線用しゃ断器）は動作していなかった。
- ・当該変圧器については、「1次側タップ切替窓短部の両端から炎が上がってい

た」との当該協力会社社員の証言があったことから、1次側タップ切替窓および変圧器側面の1次側パネルを開放し確認した結果、焼損跡を確認した。
 ・2次側タップ切替窓および2次側パネルを開放した結果、焼損跡等の異常は認められなかったものの、2次側タップ切替窓内部に小動物の死骸があることを確認した。

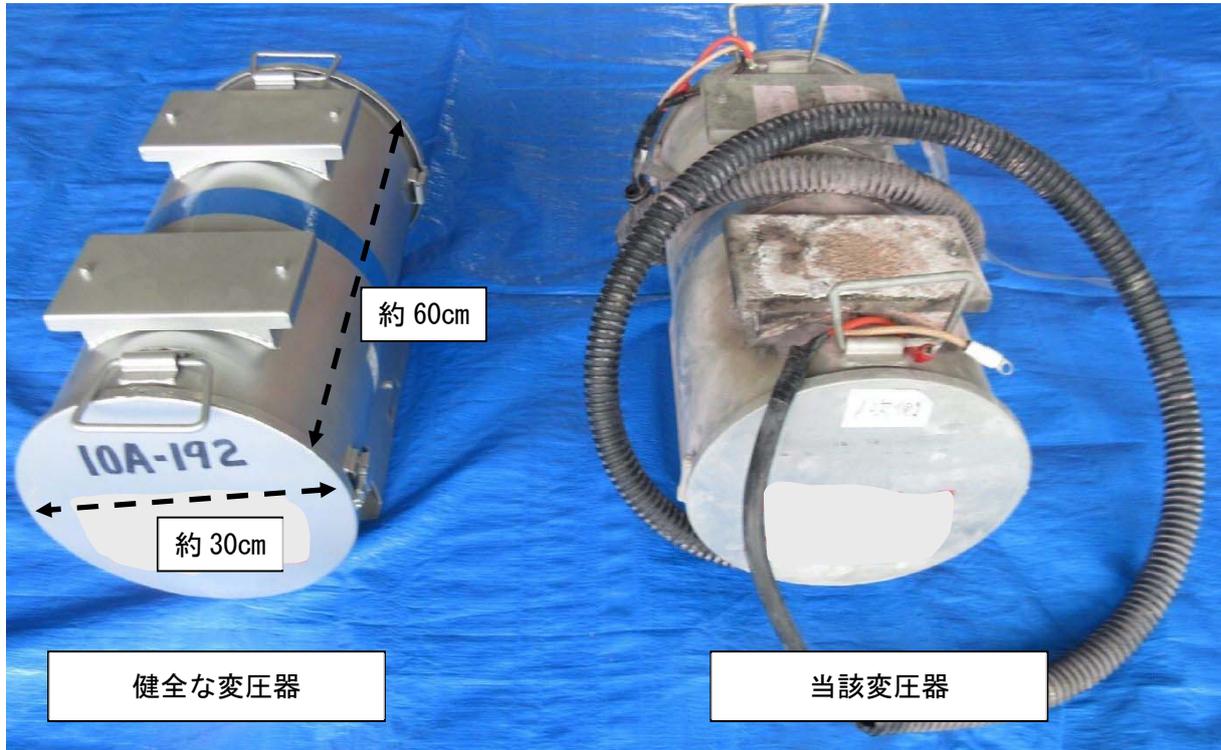
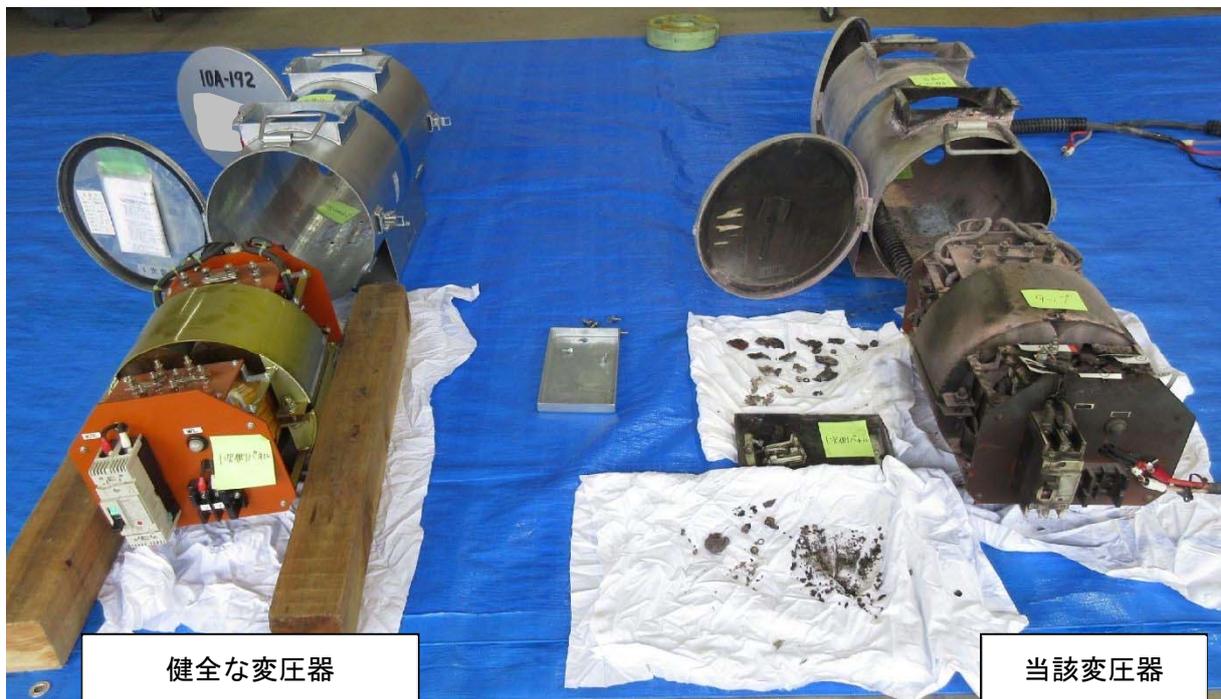
2022年9月15日の調査状況

健全な変圧器との比較をしながら各部の分解調査を行い、抽出された要因について確認した結果、以下に示す5項目の要因に起因する可能性が否定できないことを確認した。

「端子のゆるみ」

「雨水の浸入」「結露（湿分）の発生」「塵埃の堆積」「塩分の付着」

要因	除外した理由
製造不良	製造後約4年の使用実績でも異常が無く、初期不良は無かった
経年劣化	耐用年数20年に対し2017年製であった
過電圧	当該変圧器の上流側の電圧測定の結果により異常は無かった
異物混入	分解調査による内部確認の結果、巻線部等に異物混入は無かった
小動物侵入	小動物の死骸が確認された二次側電気回路に焼損が無く、死骸は古く焼損は無かった
放火	油検出機器により油分は検出されなかった
打撃等による損傷	フレームの外観点検結果により異常は無かった

変圧器の状況、変圧器上流側のNFBが動作していなかったことについても、上記要因と考えられる5項目に加え、現場の設置状況等調査を継続し、火災に至った原因を究明する。
