事故・故障等発生報告書

東二総発第67号
令和4年11月2日

発 生 年 月 日	令和4年 9月13日 (火)
発 生 場 所	東海第二発電所 輸送本部脇 (屋外)
件 名	東海第二発電所 輸送本部脇の変圧器における火災について (第2報)
状 況 原 因 対 策 環境への影響等	別紙のとおり

東海第二発電所 輸送本部脇の変圧器における火災について

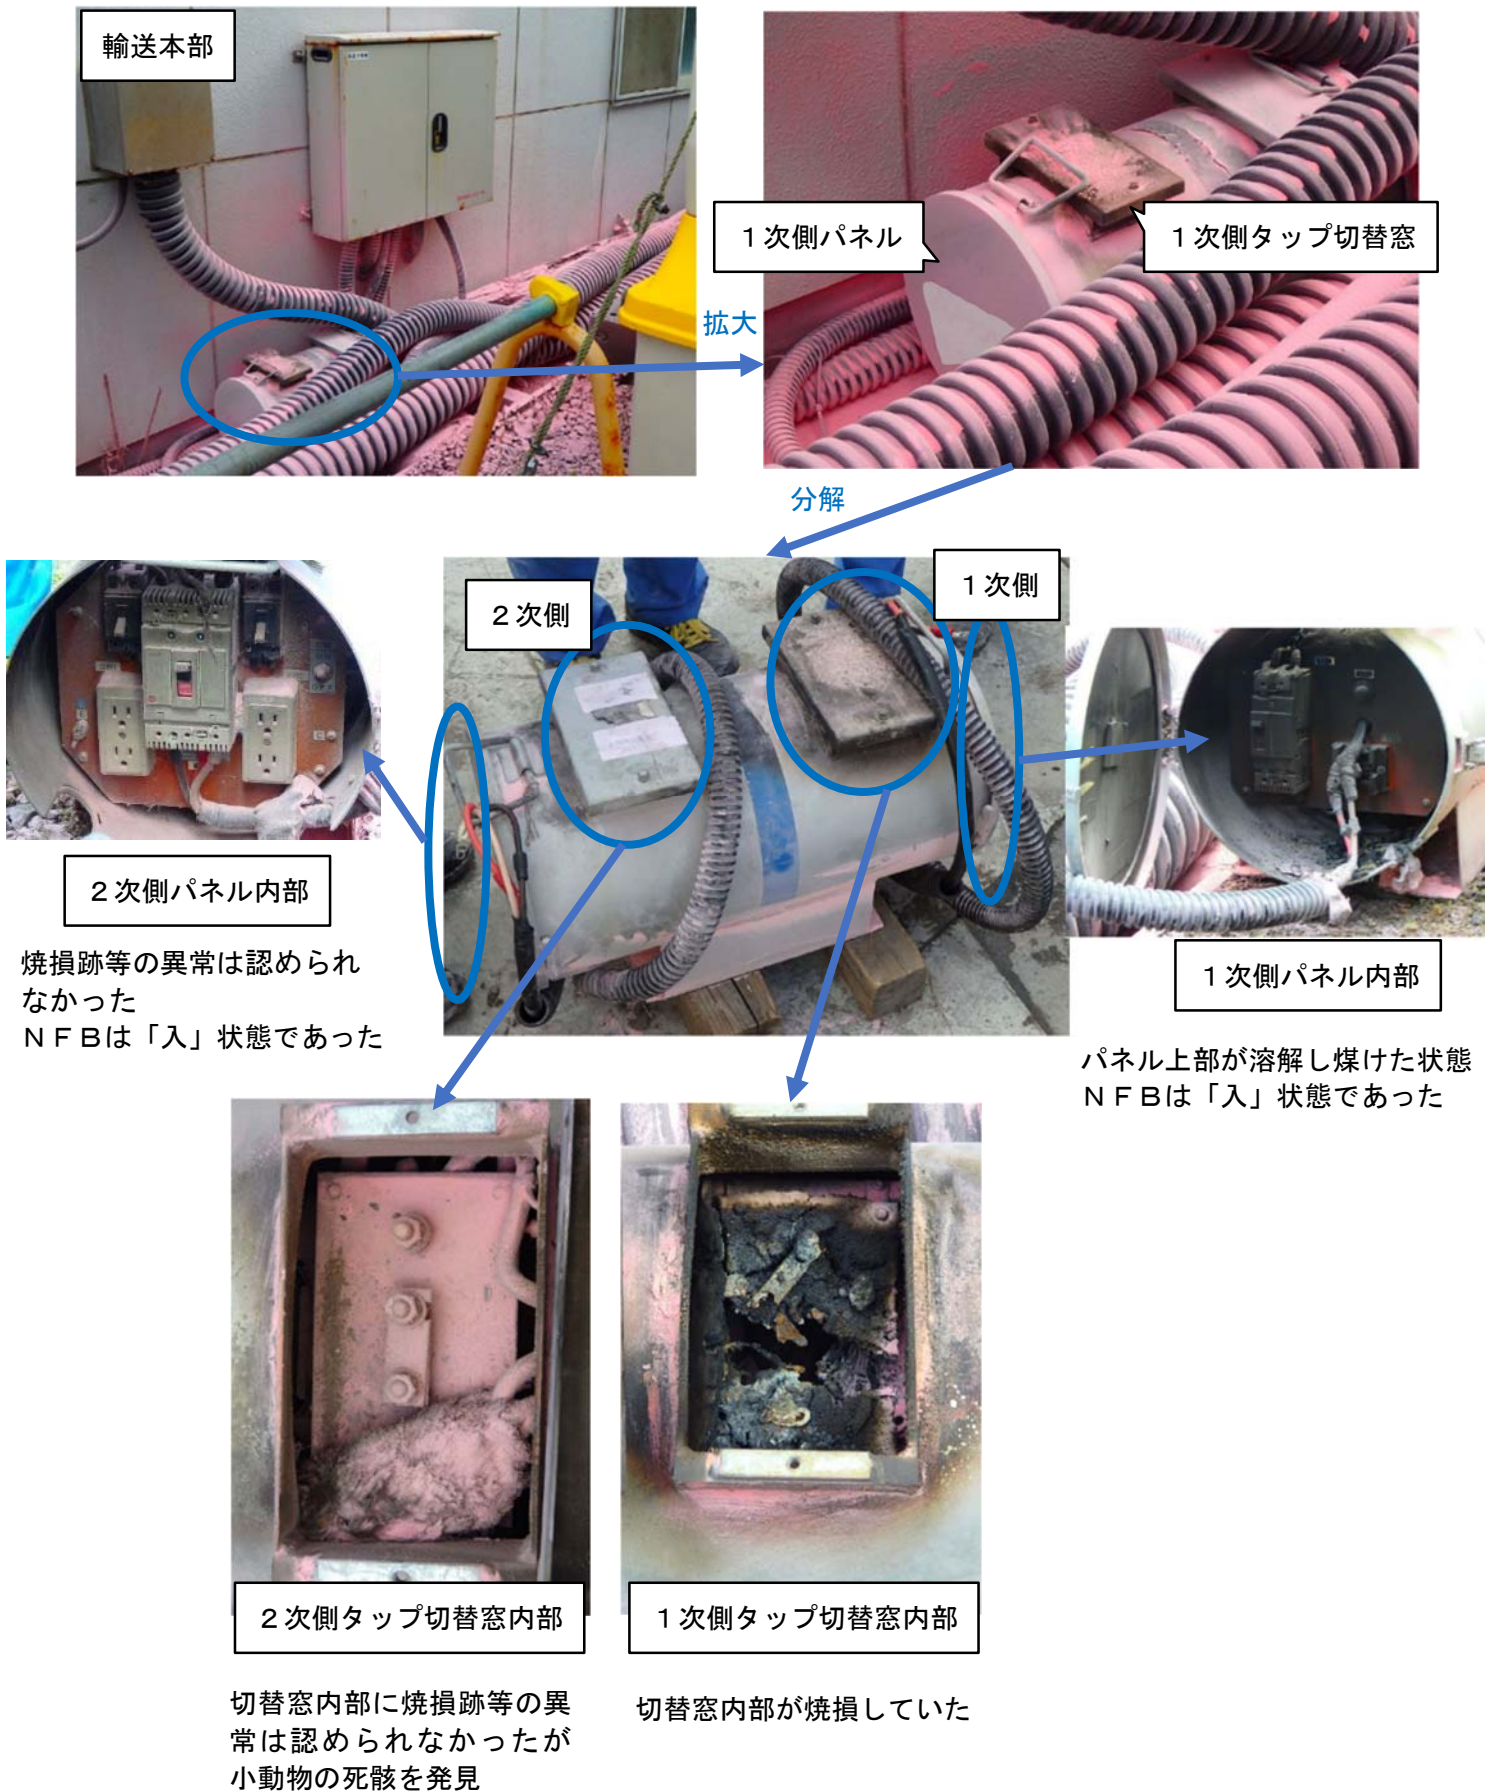
当該変圧器の現場状況

- ・当該変圧器については、「1次側タップ切替窓短部の両端から炎が上がっていた」との当該協力会社社員の証言があったことから、1次側タップ切替窓および変圧器側面の1次側パネルを開放し確認した結果、焼損跡を確認した。
- ・2次側タップ切替窓および2次側パネルを開放した結果、焼損跡等の異常は認められなかったものの、2次側タップ切替窓内部に小動物の死骸があることを確認した。

- ・1次側パネル内に設置してある当該変圧器1次側のNFBは動作しておらず、「入」の状態^{※6}であった。
- ・2次側パネル内に設置してある当該変圧器2次側のNFBは動作しておらず、「入」の状態^{※6}であった。
- ・当該変圧器に施工した小動物侵入防止用シールが脱落していた。

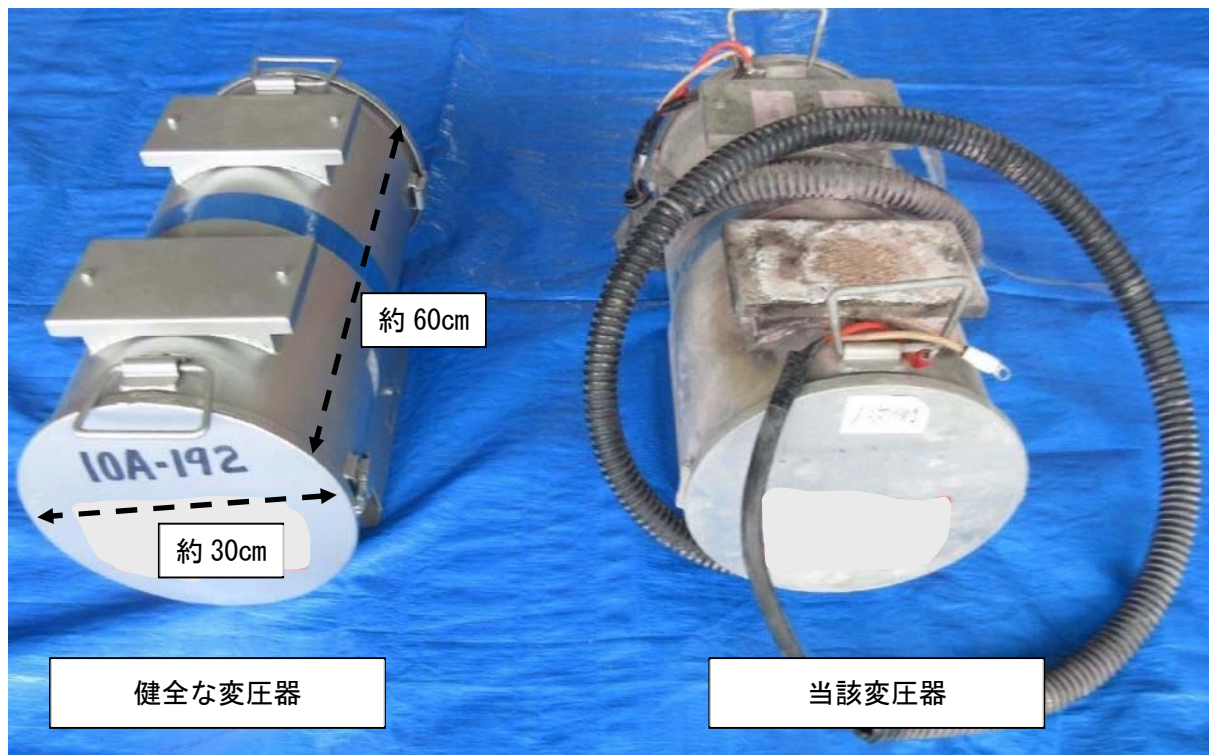
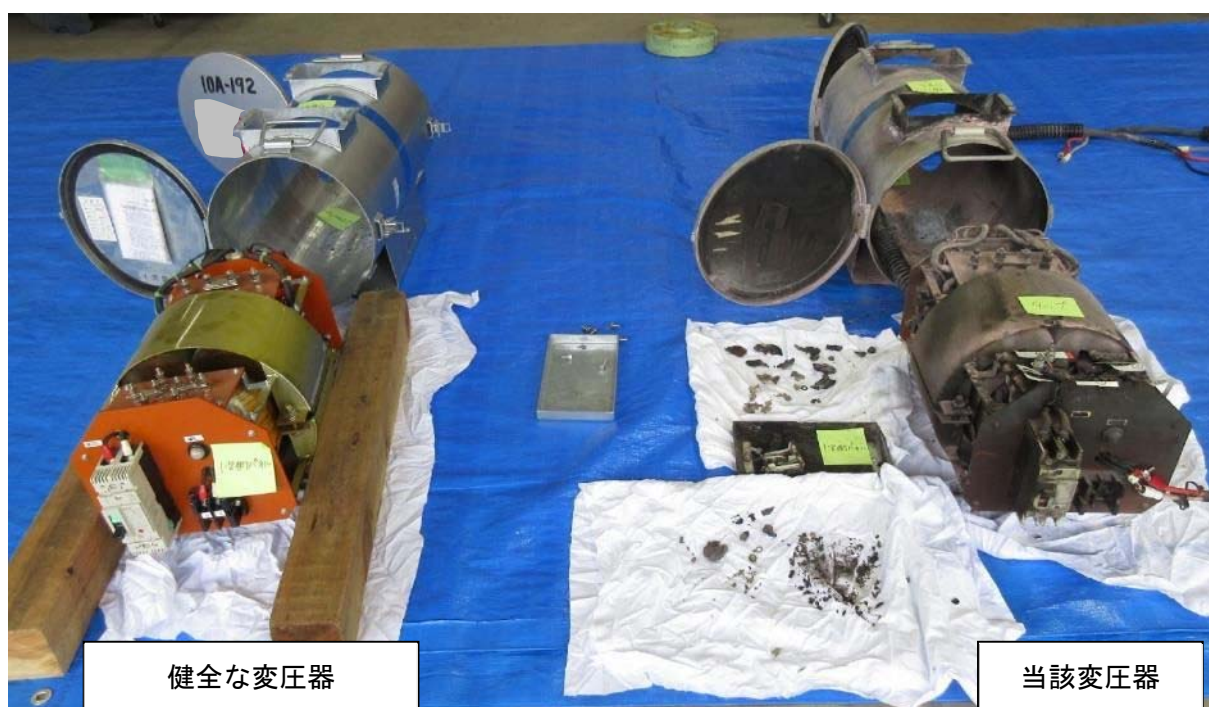
公設消防署での調査状況

前述の「(2) 現場での当該変圧器調査」後、更に詳細に調査するため公設消防が消防署に当該変圧器を持ち帰り、9月15日、消防署において当社、当社の協力会社、当該変圧器メーカーおよび公設消防で火災が発生した要因として考えられる項目について、様々な視点からの洗い出しを行い、以下の要因を抽出し、これらについて調査を実施した。

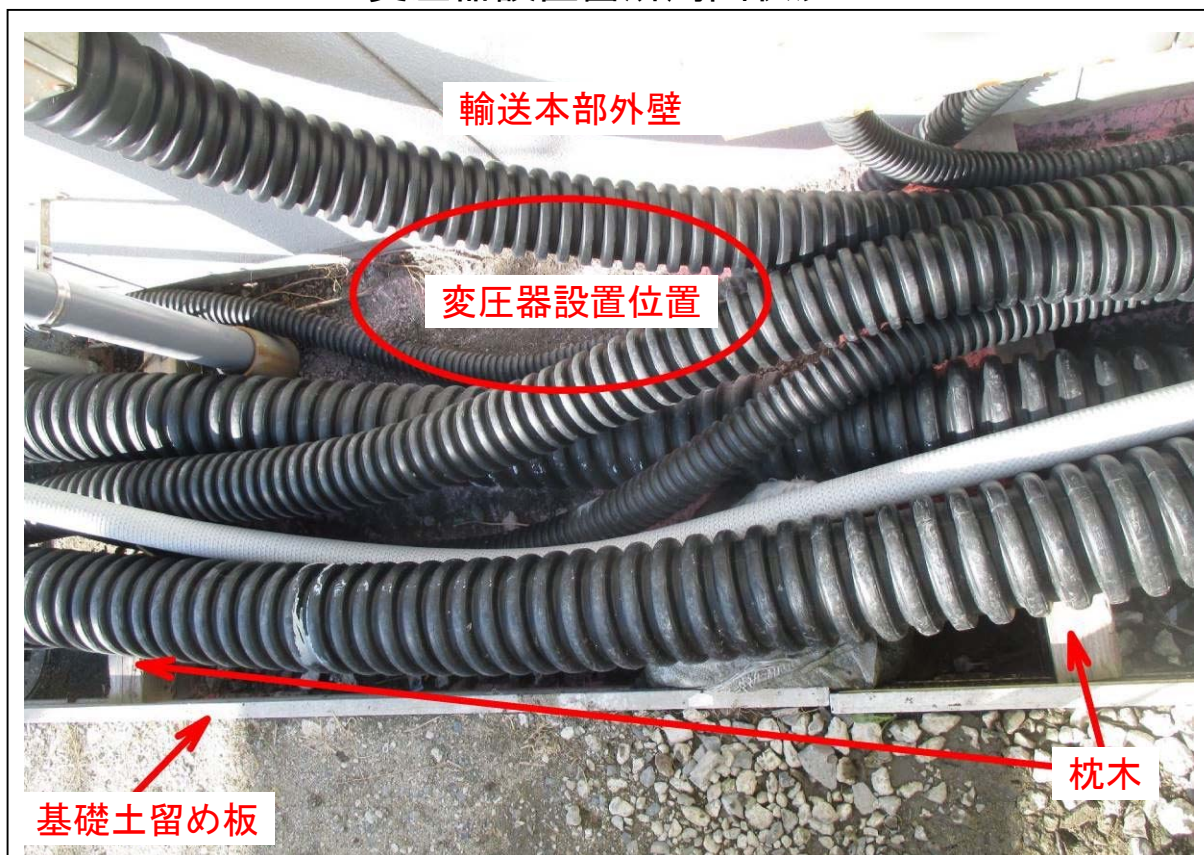
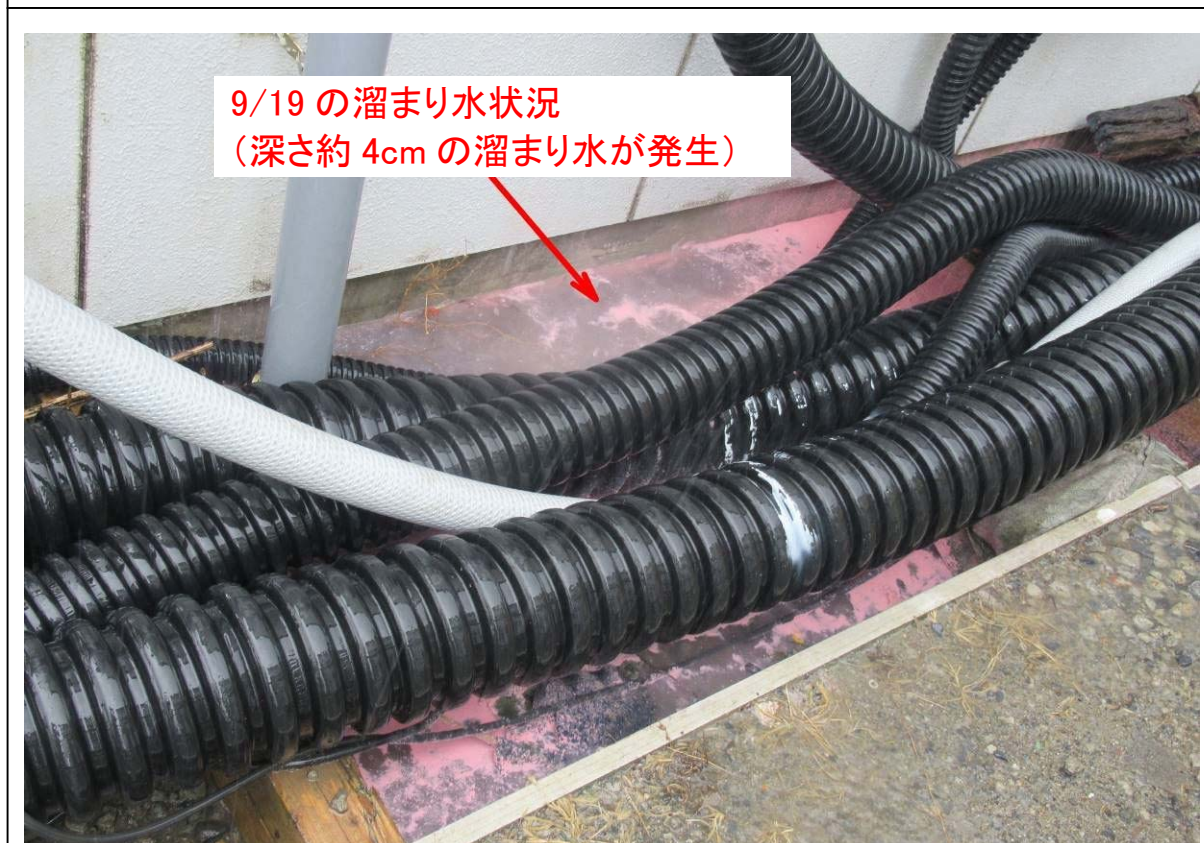
変圧器設置箇所周囲状況

雨水浸入により絶縁性能の低下等が原因で火災に至る可能性がある。このため、9月15日の消防署における分解調査時において、変圧器フレーム内部を点検した結果、雨水によるものとの特定はできなかったものの水分の痕跡を確認した。また、9月19日の一時的な降雨時に当該変圧器の設置箇所を観察したところ、輸送本部外壁、波付硬質ポリエチレン管（以下、「FEP管」という）の台座となる枕木および土留め板により柵状になり、変圧器廻りに雨水が溜まることを確認（9月19日の降雨時で深さ約4cm）した。

「(3) 当該変圧器火災の詳細原因調査」の「2) 外的要因①雨水の浸入」に記載のとおり、当該変圧器の設置箇所を確認したところ、水が溜まりやすい環境になっていた。このことから、当該変圧器を設置した2019年9月以降、設置環境の変化の有無等について、関係者から聞き取り調査を実施した結果、2019年設置当時、当該変圧器廻りは柵状になっておらず、設置場所も水はけの良い状態で設置したことを確認した。しかし2020年5月、安全性向上対策工事関連の協力会社が仮設事務所設置に干渉する当該変圧器、FEP管およびFEP管の台座に使用していた枕木について、輸送本部側に寄せる形で移動し、さらに土留め板を設置していたことが分かった。

この結果、輸送本部外壁、枕木および土留め板により雨水が当該変圧器廻りに堰き止められる状態となった。また、当該変圧器移動の際に、設置時に施工されていた小動物侵入防止用シール^{※7}が脱落した可能性がある。

当該変圧器については健全な同等品に交換し、没水環境や湿潤環境等劣悪環境とならない場所に設置することとする。また、当該変圧器は外観点検を実施してきたが、外観点検（1年に1回）については没水環境や湿潤環境等劣悪環境にないことを具体的な着目点として追加するとともに、新たに停電点検を行うことを社内規程（点検計画作成手引書）に基づき点検周期や点検内容を定めた点検計画に反映した。

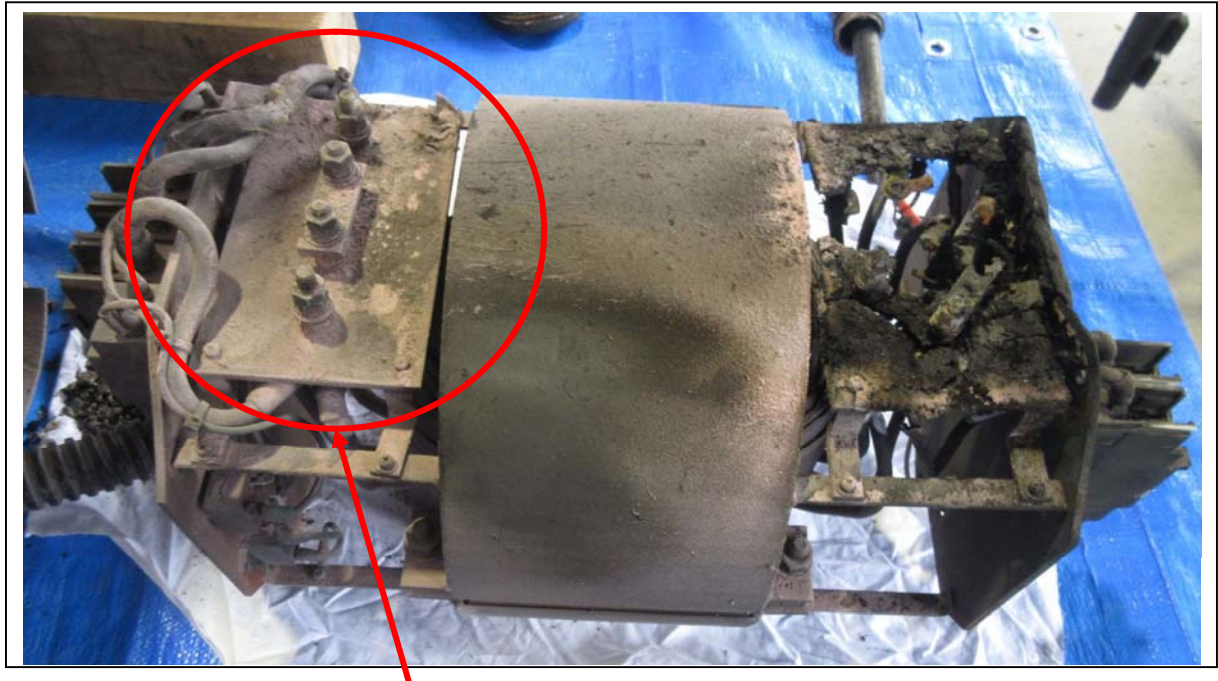
2次側タップ切換窓内部(コイル引抜き後)

小動物の侵入により導電部等が短絡し NFB が動作しなかった場合、火災に至る可能性がある。2 次側タップ切替窓内部に小動物の死骸があることを確認したものの焼損等の異常が無かったこと、焼損が認められた 1 次側タップ切替窓内部には小動物が確認されなかったこと、さらに 2 次側の電気回路を点検した結果、巻線抵抗値は健全であったことから小動物の侵入が要因となる可能性はない。

焼損等の異常なし

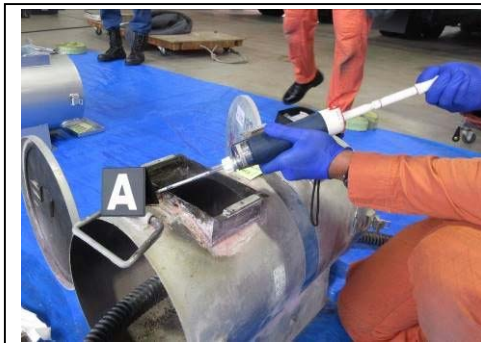
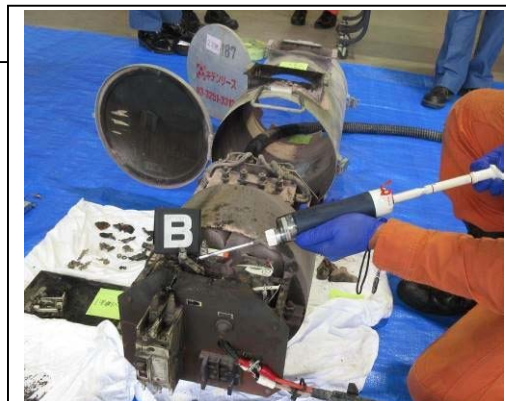
1次側タップ切換窓の内部および外部について、油検出器により確認した結果、いずれにおいても油分（灯油やガソリン等）の痕跡は確認されなかった。

検知管が変色しておらず、低濃度の油分（灯油やガソリン等）も検出されなかった

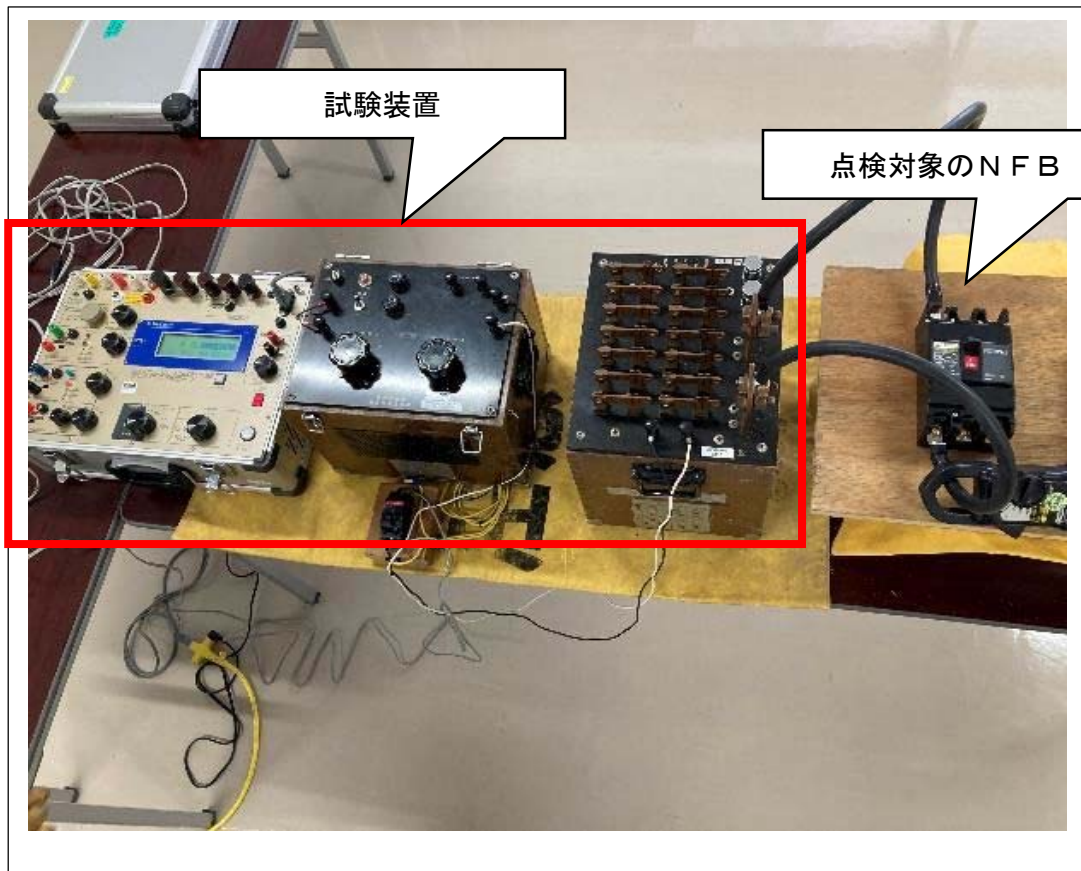
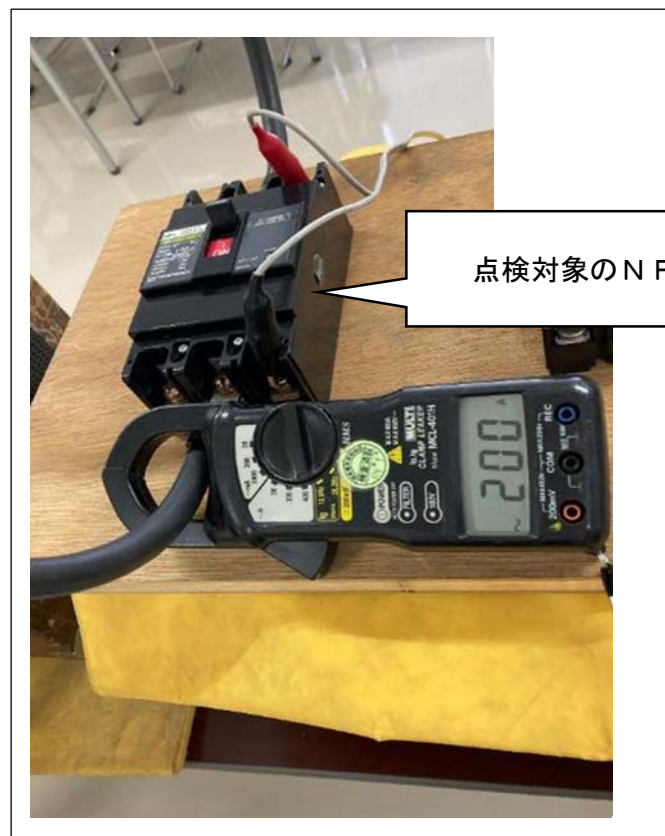
NFBの試験状況

動作特性試験の結果、上記NFB全てに異常は認められなかった。このため、今回の火災はNFBの動作を伴う電気回路の短絡による大電流に起因するものではない。

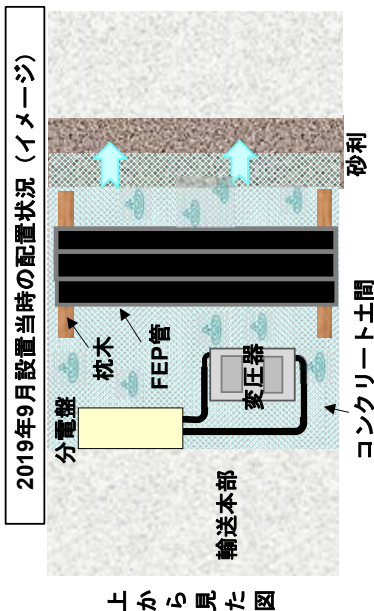
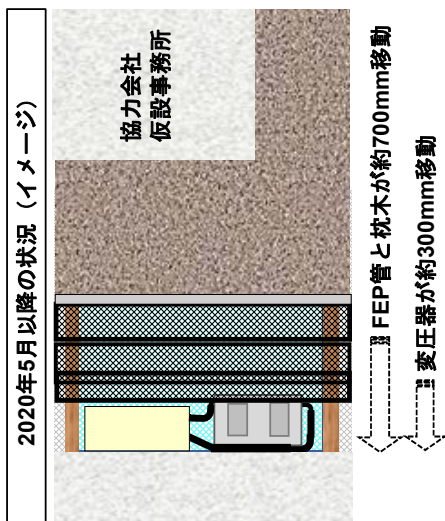
① 2019年9月設置当時は降雨時も水はけは良好であったが、2020年5月の協力会社仮設事務所設置に伴い、FEP管を枕木ごと約700mm北側へ移動した。

② 変圧器も約300mm北側へ移動したため、ケーブル貫通部の小動物侵入防止用シール施工の一部脱落により、変圧器底部より雨水が浸入しやすくなった可能性が高い。(火災の要因ではないものの小動物の侵入を招く要因となった。)

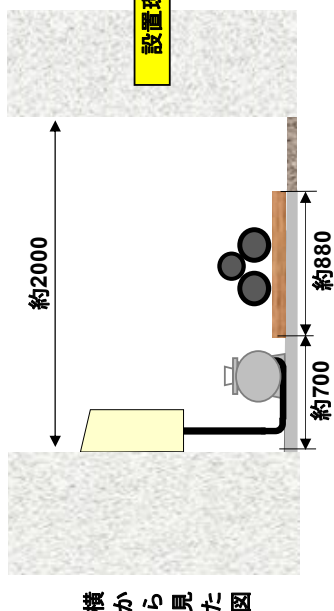
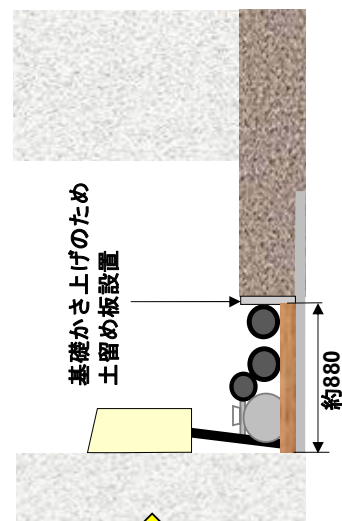
③ 仮設事務所の基礎かさ上げのため、輸送本部のコンクリート土間を一部覆うように砂利が敷かれ、FEP管の台座となる枕木を利用して土留め板を設置した。この結果、輸送本部外壁・枕木および土留め板により、雨水が変圧器廻りに堰き止められる状態となった。

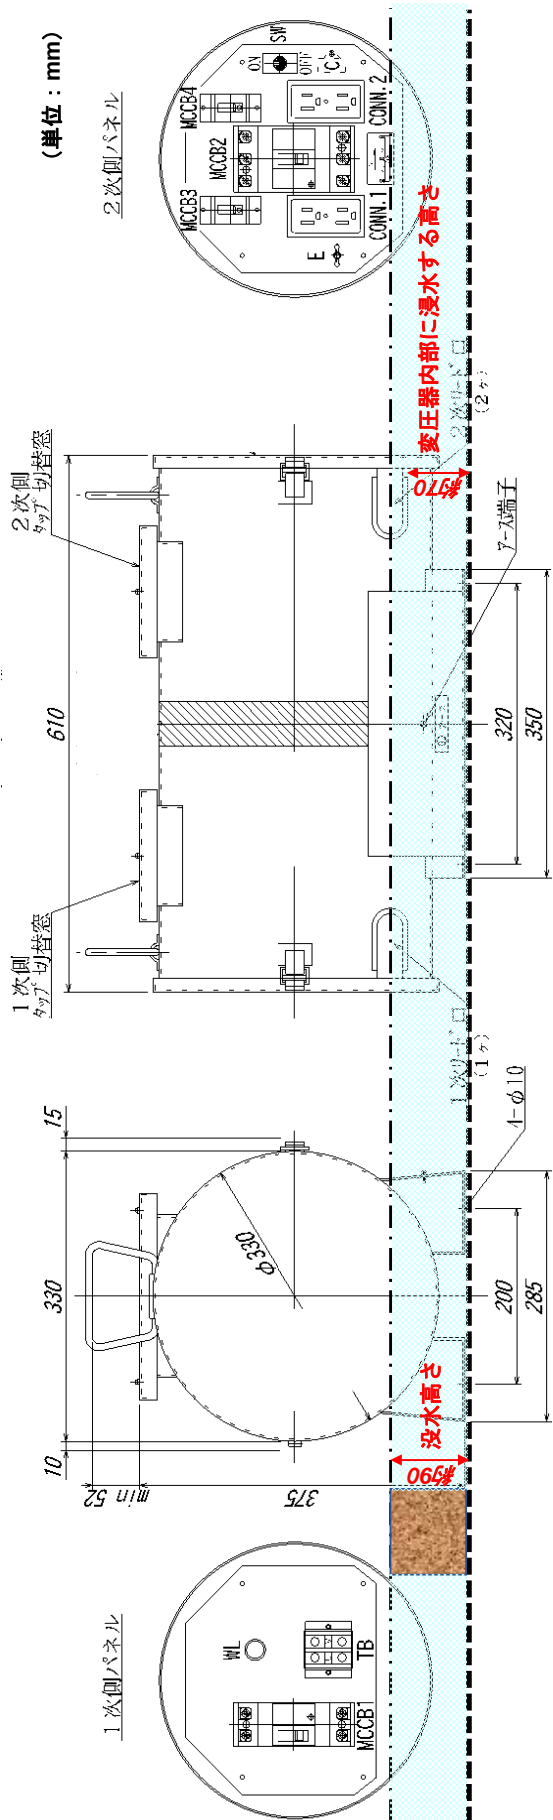
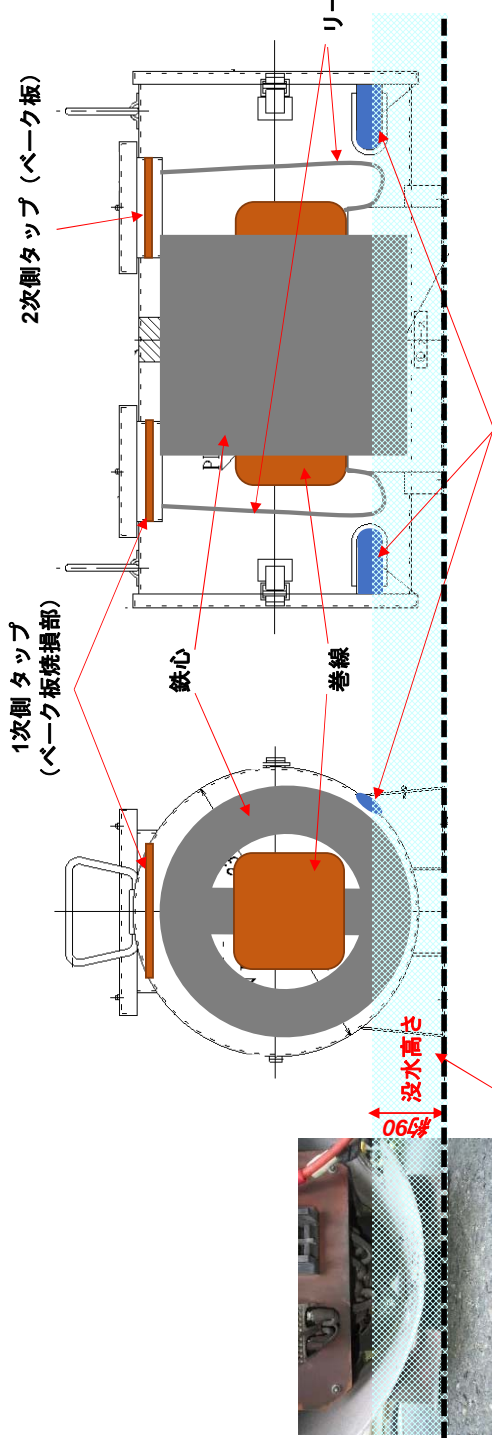
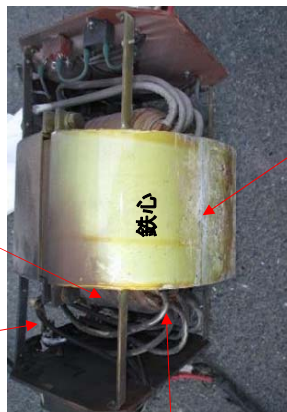
変圧器底部

1次側タップ
(ベーク板焼損部)

没水高さ
約90

没水高さは約90mmであり、浸水により
直接導電部間が短絡することはない

当該変圧器移動の際に施工されていた
小動物侵入防止用シールが脱落した
可能性がある

④ 大雨時に枕木の高さ（約90mm）まで変圧器が水没し、1次及び2次リード口（床上高さ約70mm）から変圧器内部に浸水した

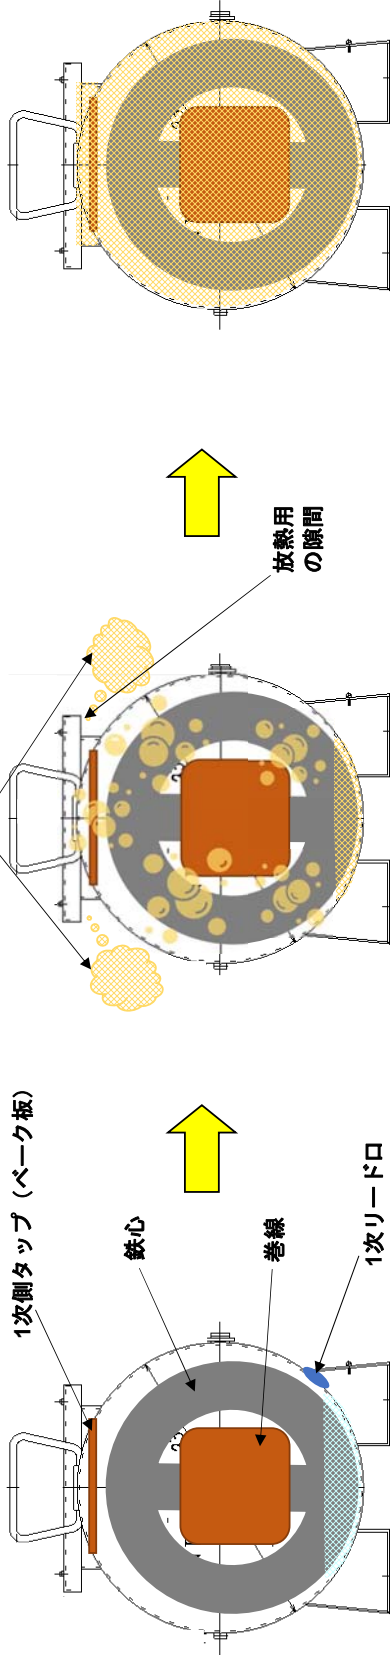
⑤ 雨水がはけた後も塩分や塵埃を
含んだ雨水が変圧器内に残った

⑥ 変圧器が発する熱 (78℃※1+外気温)
により水分が蒸発した
※1: 変圧器メーカー設計値

⑦ 水分が蒸発した後は塩分を含んだ
塵埃が変圧器内部に堆積した

⑧ 2年以上雨天時に繰り返された

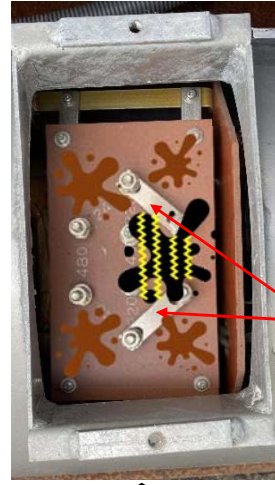
⑨ 一次側タップの絶縁物 (ベーク板) の
上に塵埃が堆積し、塩分が付着した

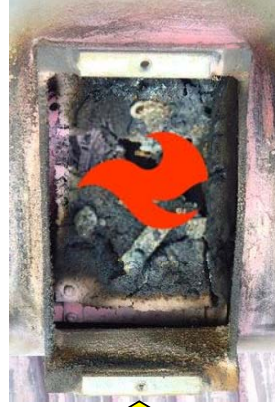
⑩ タップ間には常時200Vが加わっており
トラッキング現象※2が発生してベーク
板が徐々に過熱・炭化した

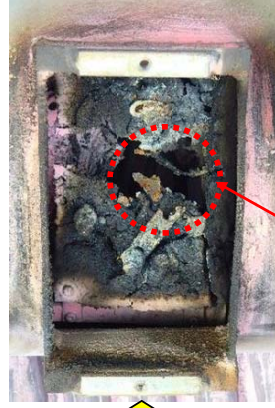
⑪ 当日未明の雨で変圧器内の湿気が
高くなったことで絶縁抵抗が著しく
低下してベーク板が発火した

⑫ この場所が最も焼損が著しい
ため発火元とみられる

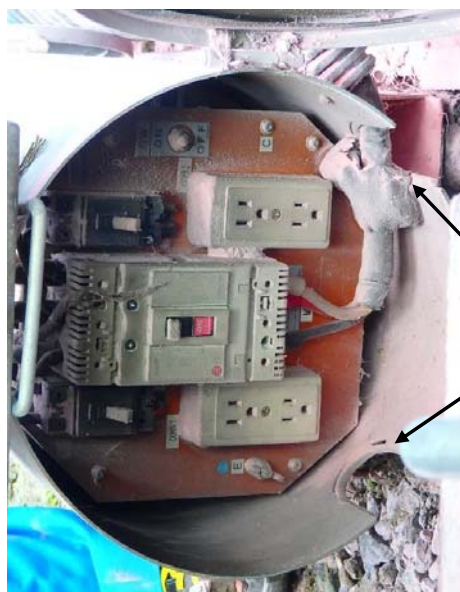
2次側タップ切替窓内部

り、当該変圧器設置時に施工した小動物侵入防止用シールが脱落していたことおよび「(6) 設置環境の変化」に記載のとおり、当該変圧器等を移動した際に脱落した可能性があることから、当該変圧器が現在の設置位置に移動された2020年5月以降、小動物侵入防止用シールが脱落した2次リード口より小動物が侵入し、2次側タップ切替窓内部まで移動したものと考えられる。

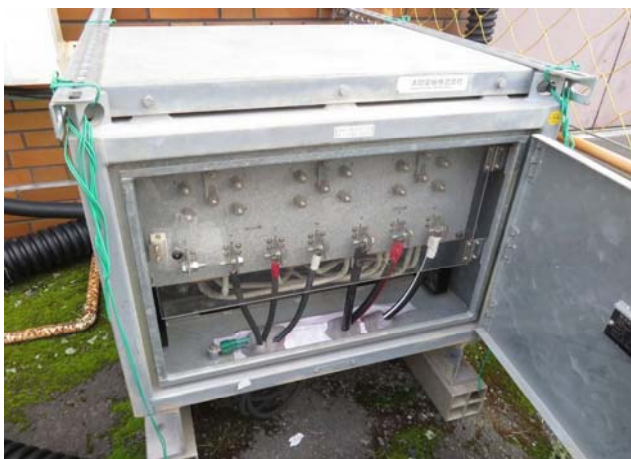
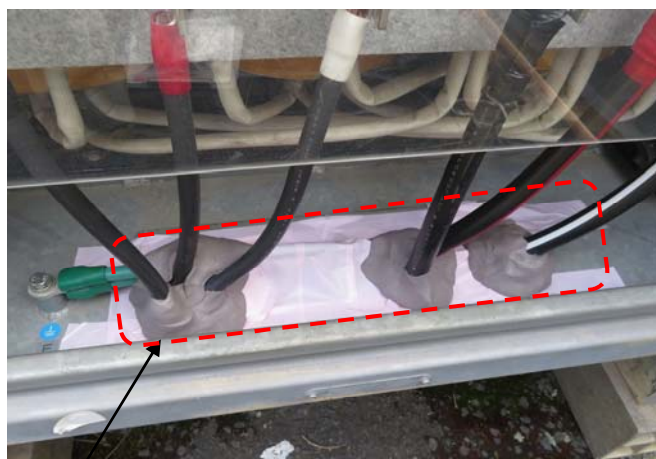
- ①ケーブル引き込み口の開口部養生（小動物侵入対策）に不備を確認。
開口部について、閉止テープおよびシール材による閉止を実施。

閉止テープおよびシール材による閉止

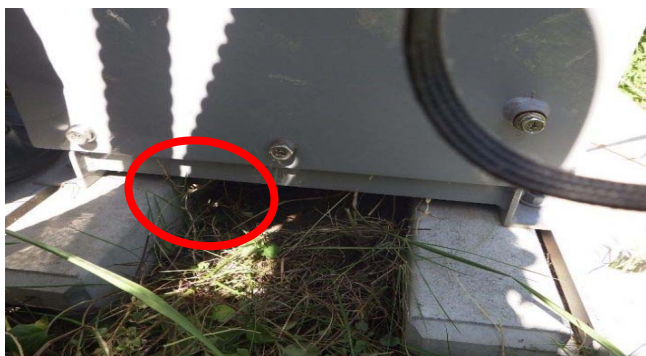
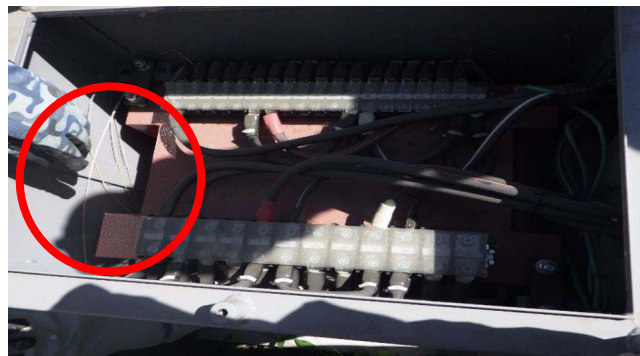
- ②変圧器下部のメッシュ部（3mm程度）からツタ状の雑草が侵入していることを確認。
除草を実施するとともに、防草シートによる対策を別途実施。
