事故・故障等発生報告書

発 生 年 月 日	令和6年11月21日(木)
発 生 場 所	東海発電所・東海第二発電所 原子力館(非管理区域)
件 名	東海発電所・東海第二発電所 原子力館電源盤内における焦げ跡の確認について(第1報)
状 況 原 因 対 策 環境への影響等	別紙のとおり

東海発電所・東海第二発電所 原子力館電源盤内における焦げ跡の確認について

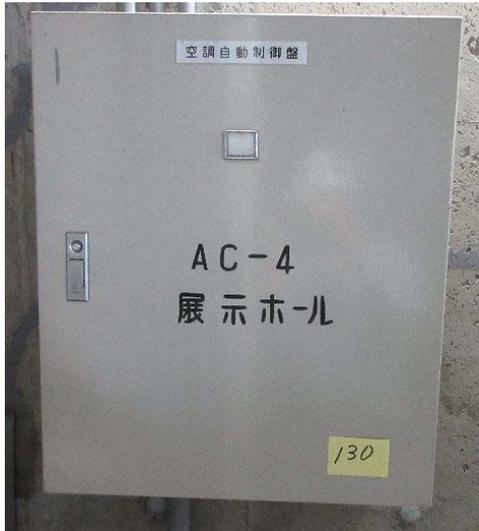
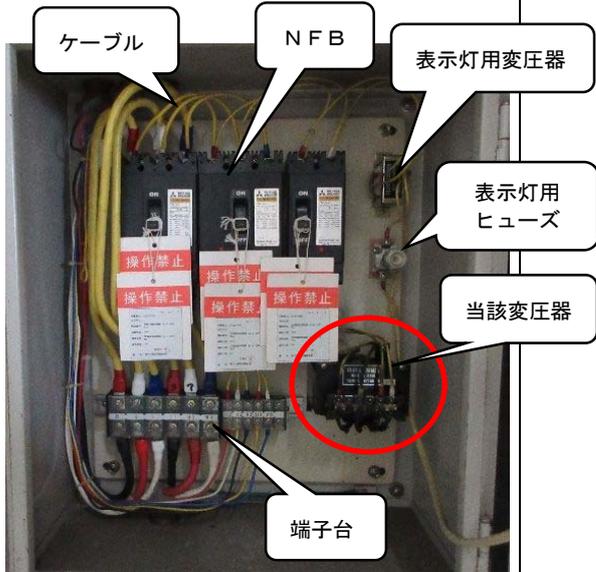
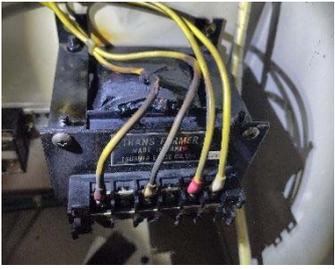
当該空調機電源盤内は、NFB、ケーブル、端子台、表示灯用ヒューズ、表示灯用変圧器、制御回路用変圧器（以下、「当該変圧器」という）で構成されている。これらについて、目視点検をしたところ、当該変圧器本体及び当該変圧器に接続する近傍のケーブルの一部にすすの付着や変色、溶融跡等を確認した。特に当該変圧器本体下部側及び当該変圧器下部の変圧器内接続ケーブル（以下、「口出線」という）の変色及び溶融跡が顕著であることを確認した。また、その他の構成機器には変色等の異常がないことを確認した。

<p>当該変圧器下部</p> </div> </div> <p>当該変圧器本体及び当該変圧器に接続する近傍のケーブルの一部にすすの付着や変色、熔融跡等を確認した。特に当該変圧器本体下部側及び当該変圧器下部の口出線の変色及び熔融跡が顕著であることを確認した。また、その他の構成機器には変色等の異常がないことを確認した。</p> <p>以上の点検結果より、本事象は当該変圧器に何らかの不具合が生じ異常発熱に至った可能性が否定できない。</p>
備 考	—

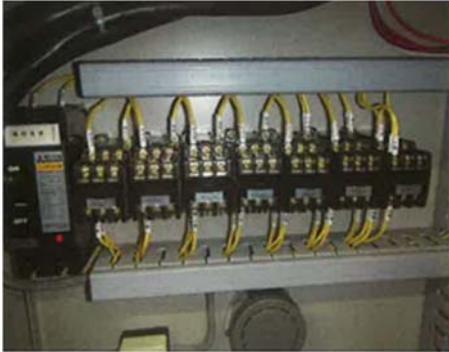
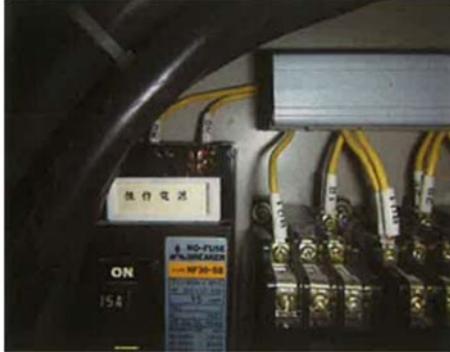
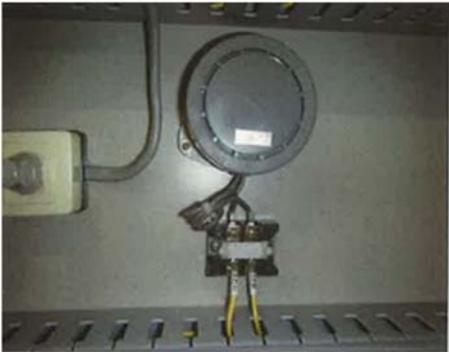
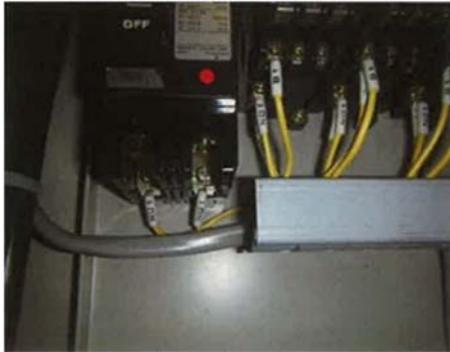
<p>測定器：絶縁抵抗計 (型式：MY40-01 校正有効期限：2025年9月15日)</p> <p>外観目視点検及び電気回路絶縁抵抗測定を実施した結果、異常のないことを確認した。</p>					対象	測定箇所	測定値(MΩ)		判定基準値(MΩ)	結果	R相	N相	操作電源	一次～対地	4.0	4.0	0.2以上	良	二次～対地	1.4	1.4	0.2以上	良
対象	測定箇所	測定値(MΩ)		判定基準値(MΩ)	結果																			
		R相	N相																					
操作電源	一次～対地	4.0	4.0	0.2以上	良																			
	二次～対地	1.4	1.4	0.2以上	良																			
備考	—

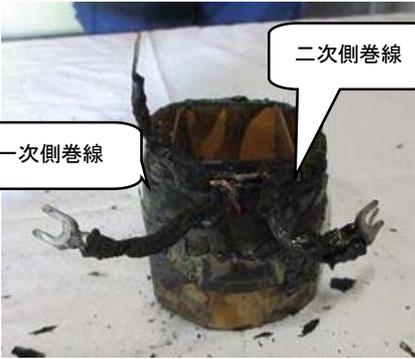
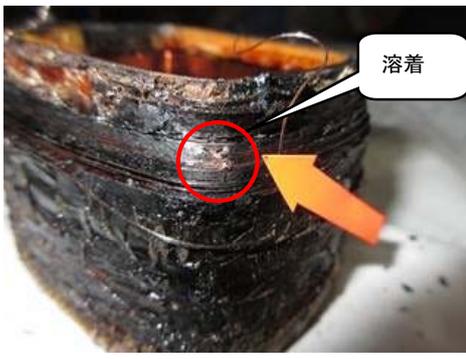
<p>溶着</p> </div> </div> <p style="text-align: center;">当該変圧器の分解状況（巻線全体）</p> <div style="display: flex; justify-content: space-around; margin-top: 20px;"> <div style="text-align: center;">

<p>一次側巻線 一次側巻線について巻線を解線したところ、溶着し解線しづらい部位が2か所あったため、目視にて確認したところ短絡痕があった。このことから、一次側巻線で部分的な短絡が発生し、異常発熱に至った可能性がある。また、巻線の導通を確認した結果、導通がなく断線していることを確認した。</p> <p>二次側巻線 二次側巻線について巻線を解線したところ、解線しづらい部位はなく、外観も比較的損傷が確認されなかった。また、巻線の導通を確認した結果、導通があり断線がないことを確認した。</p>
備 考	－

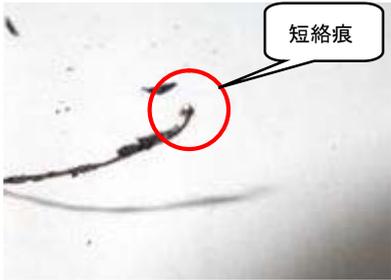
一次側巻線について巻線を解線したところ、溶着し解線しづらい部位が2か所あったため、目視にて確認したところ短絡痕があった。このことから、一次側巻線で部分的な短絡が発生し、異常発熱に至った可能性がある。また、巻線の導通を確認した結果、導通がなく断線していることを確認した。

これらのことから、製造不良（初期不良）ではなく、巻線を覆っている絶縁材が劣化したことによる絶縁機能低下により一次側巻線の部分的な短絡が発生した可能性がある。

<p>短絡痕</p> </div> </div> <p style="text-align: center;">一次側巻線で確認された2か所の短絡（拡大図）</p>

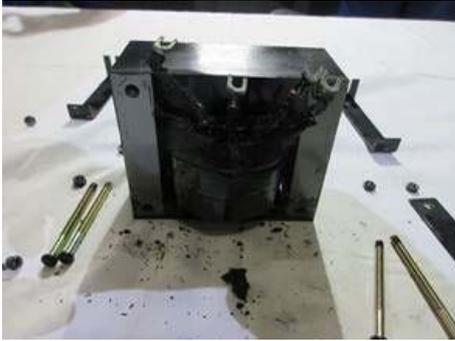
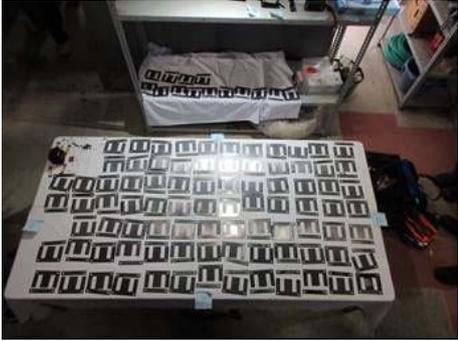
<p>鉄心 (薄い金属板を重ね合わせた構造)</p> </div> </div> <p>当該変圧器の鉄心は薄い金属板を重ね合わせた構造であるが、これらを分解し目視にて確認した結果、溶着・短絡痕等、変圧器の異常発熱に至るような異常がないことを確認した。</p>
備 考	—

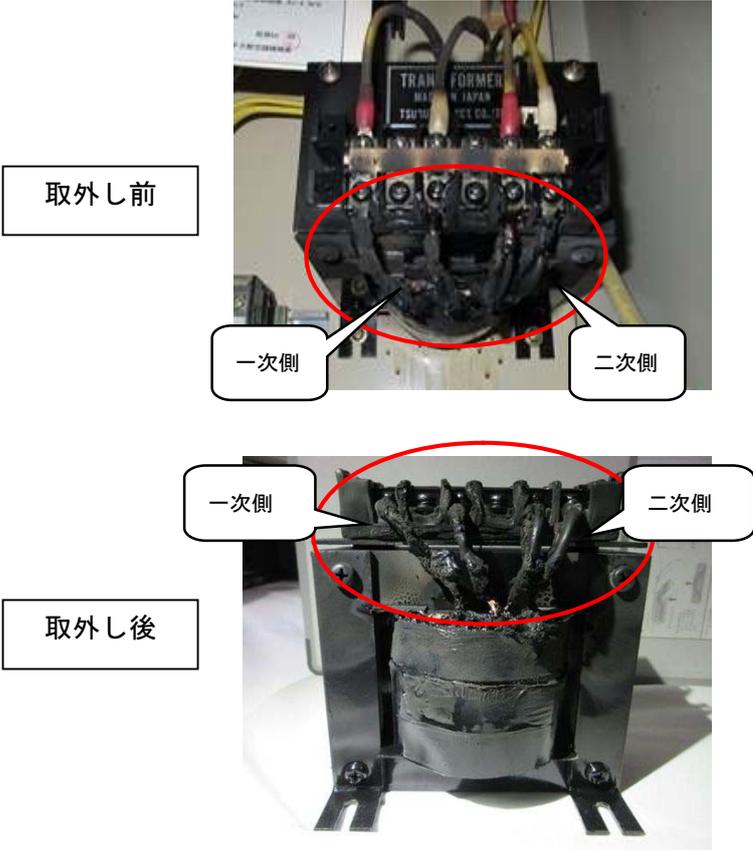
<p>取外し前後の当該変圧器（口出線）</p> </div> <p>変圧器巻線端部に接続する口出線は異常発熱により損傷しているものの接続端子部に溶着・短絡痕等、変圧器の異常発熱に至るような異常がないことを確認した。</p>
備 考	—

変圧器巻線端部に接続する口出線は異常発熱により損傷しているものの接続端子部に溶着・短絡痕等、変圧器の異常発熱に至るような異常がないことを確認した。

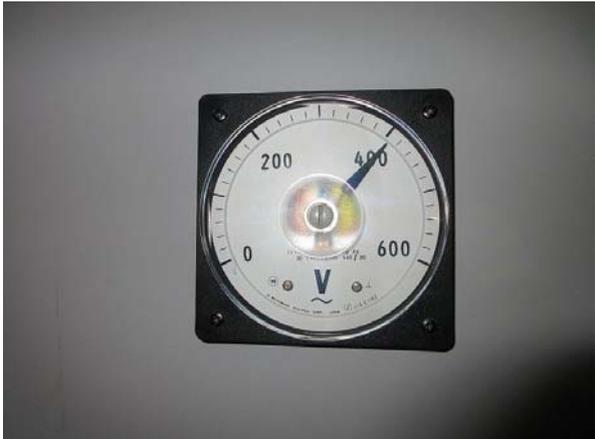
<p>上流側動力盤の電圧計</p> </div> <p>変圧器の一次側電圧確認結果</p> <table border="1" style="margin-left: auto; margin-right: auto;"> <thead> <tr> <th>対象</th> <th>電圧値</th> <th>判定基準値</th> <th>結果</th> </tr> </thead> <tbody> <tr> <td>変圧器一次側</td> <td>405V</td> <td>420V以下</td> <td>良</td> </tr> </tbody> </table> <p>当該変圧器回路の一次側電圧を上流側動力盤の電圧計により確認した結果、電圧は判定基準値内であったことから過電圧が要因となる可能性は考え難い。</p>	対象	電圧値	判定基準値	結果	変圧器一次側	405V	420V以下	良
対象	電圧値	判定基準値	結果						
変圧器一次側	405V	420V以下	良						
備 考	－

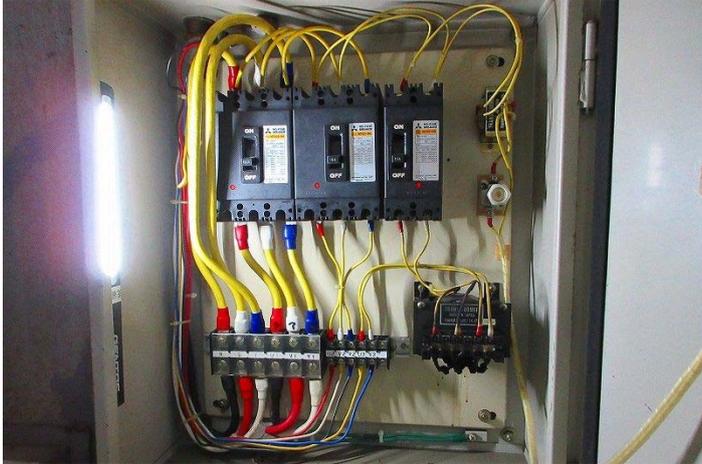
<p>当該変圧器用ケーブルの外観目視</p> </div> <p>当該変圧器用ケーブルの状態を目視にて確認した結果、部分的に被覆の変色、溶融痕が確認されたものの、ケーブル全体に渡る被覆の変色や溶融痕は見受けられず、過電流が流れた形跡は確認されていない。また、当該変圧器の電源回路用NFBは事象発生後に「切」としたが、その際に「トリップ」作動はしていなかったことを確認したことから、過電流が異常発熱の要因となる可能性は考え難い。</p>
備 考	－

このため、当該変圧器用ケーブルの状態を目視にて確認した結果、部分的に被覆の変色、溶融痕が確認されたものの、ケーブル全体に渡る被覆の変色や溶融痕は見受けられず、過電流が流れた形跡は確認されていない。また、当該変圧器の電源回路用NFBは事象発生後に「切」としたが、その際に「トリップ」作動はしていなかったことを確認したことから、過電流が異常発熱の要因となる可能性は考え難い。

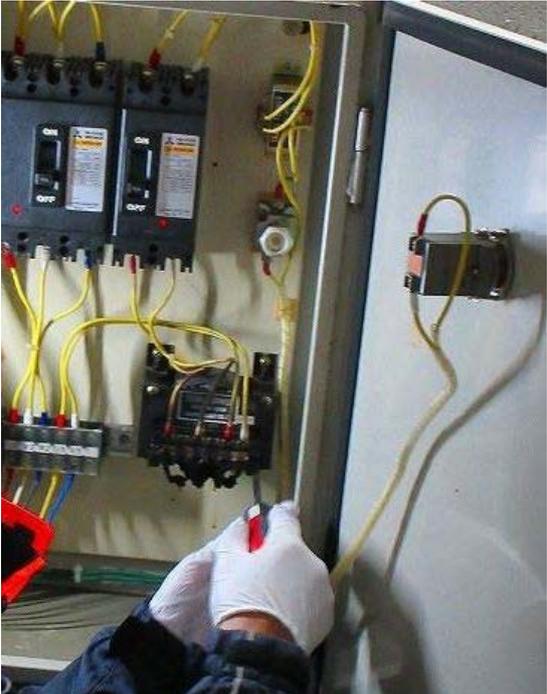
</div> <p style="text-align: center;">当該変圧器と変圧器用ケーブルの接続端子部 締付確認</p> <p>当該変圧器のケーブル接続端子の締付状態を工具により確認した結果、ケーブル接続端子に緩みが無いことを確認したことから、ケーブル接続端子の緩みが異常発熱の要因となる可能性は考え難い。</p>
備 考	—

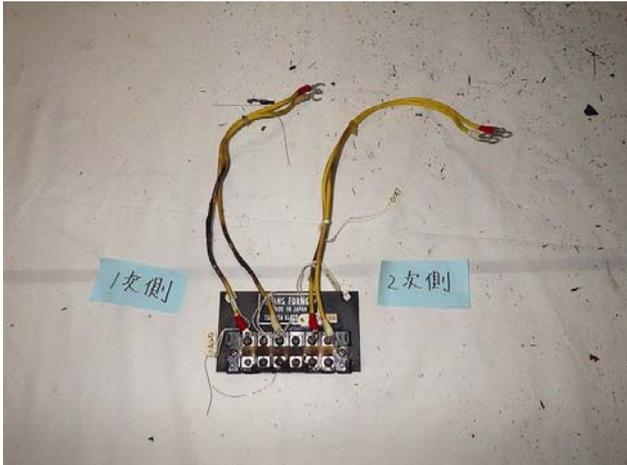
<p>当該変圧器用ケーブル外観</p> </div> <p>当該変圧器用ケーブルの導通確認結果</p>

<p>計測器：デジタルマルチメータ （型式：TY710 校正有効期限：2025年4月14日）</p> <p>当該変圧器のケーブル端子の断線の有無（導通状態）を外観目視及び計測器により確認した結果、断線がないことを確認したことから、ケーブルの断線が異常発熱の要因となる可能性は考え難い。</p>	対象	導通有無	判定基準	結果	変圧器一次側（赤）	有	導通が有ること	良	変圧器一次側（白）	有	導通が有ること	良	変圧器二次側（赤）	有	導通が有ること	良	変圧器二次側（白）	有	導通が有ること	良
対象	導通有無	判定基準	結果																		
変圧器一次側（赤）	有	導通が有ること	良																		
変圧器一次側（白）	有	導通が有ること	良																		
変圧器二次側（赤）	有	導通が有ること	良																		
変圧器二次側（白）	有	導通が有ること	良																		
備 考	—

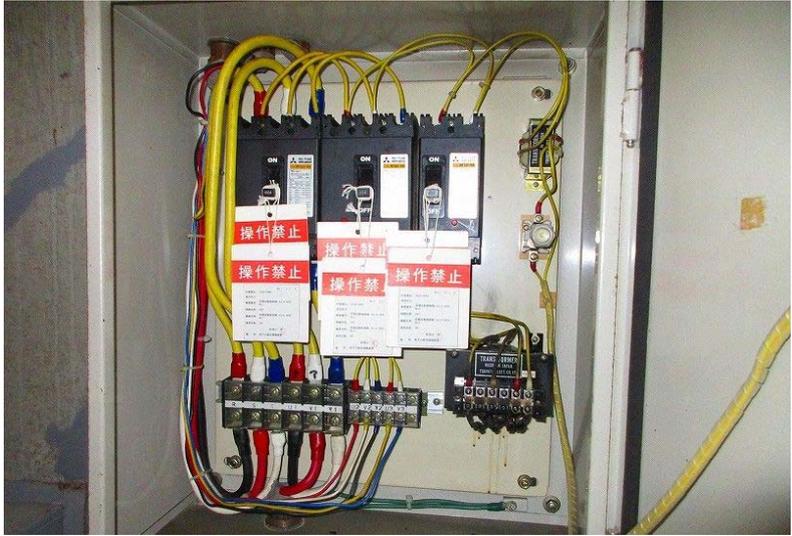
<p>当該電源盤内</p> </div> <p>当該変圧器が設置されている電源盤内を目視確認した結果、小動物の侵入や異物混入の痕跡は確認されなかったことから、小動物の侵入や異物混入が異常発熱の要因となる可能性は考え難い。</p>
備 考	—

このため、当該変圧器が設置されている電源盤内を目視確認した結果、小動物の侵入や異物混入の痕跡は確認されなかったことから、小動物の侵入や異物混入が異常発熱の要因となる可能性は考え難い。

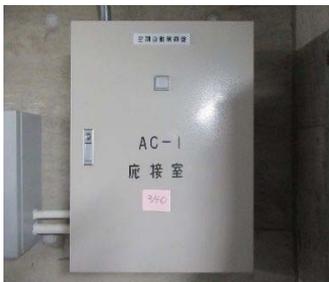
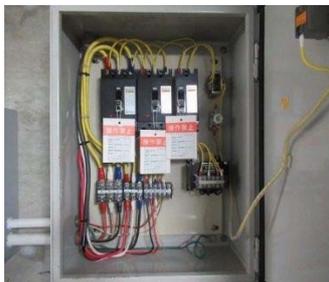
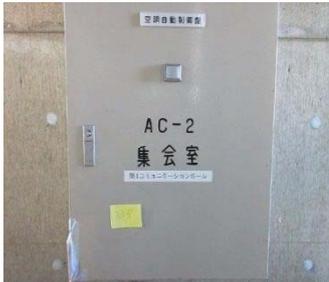
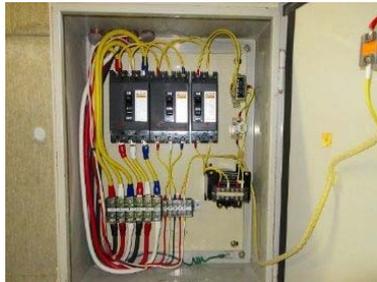
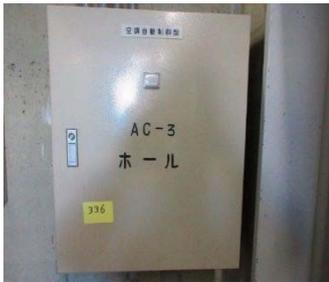
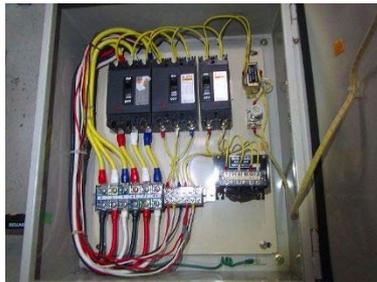
</div> <p>電源盤内を確認した結果、変色（焦げ跡）・異音・異臭・塵埃・小動物の侵入等の異常は確認されなかった。</p>
備 考	—
