事故•故障等発生報告書

発 生 年 月 日	令和6年7月5日(金)
発生場所	J-PARC リニアック棟(RI 施設)冷却水コールド機械室 3(非管理区域)
件名	J-PARC リニアック棟における溶融痕の確認について(第1報)
状 況	
原 因	
対策	別紙のとおり
環境への影響等

J-PARC リニアック棟における溶融痕の確認について(第1報)

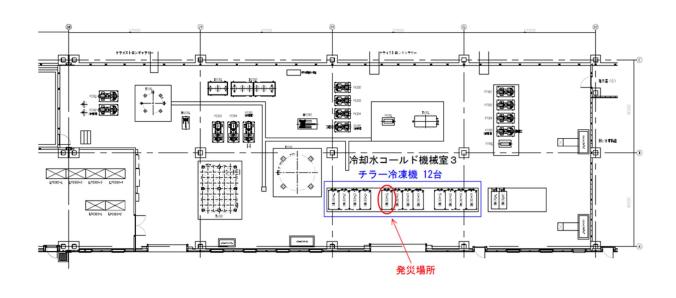
図3 冷却水コールド機械室3内のチラー冷凍機の設置位置

令和6年6月21日(金)に、J-PARC リニアック棟冷却水コールド機械室3(非管理区域) (図2)のチラー冷凍機(12台中の1台) (図3)で電流値の異常を確認したことから、職員等が目視点検を行ったところ、当該冷凍機の動作に異常はなく、煙・異臭・異音は確認されなかったが、製造メーカーと相談し、当該冷凍機を停止させた。

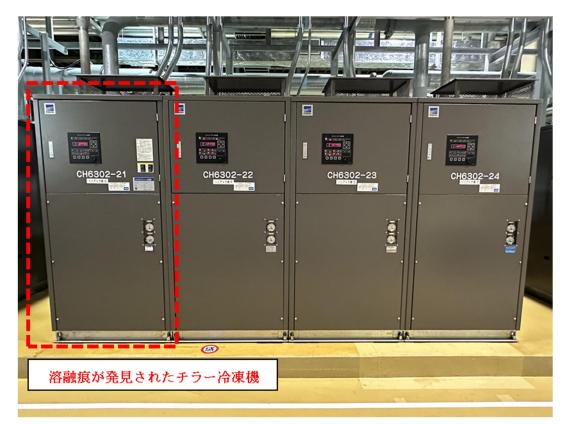
図4 チラー冷凍機の設置状況

同年7月5日(金)に製造メーカー作業員による当該冷凍機の調査を行っていたところ、10時46分頃に電源端子部に溶融痕を発見した(図4、5)。このため担当職員は11時19分に公設消防に一般電話により通報し、11時50分に公設消防により火災であると判断された。

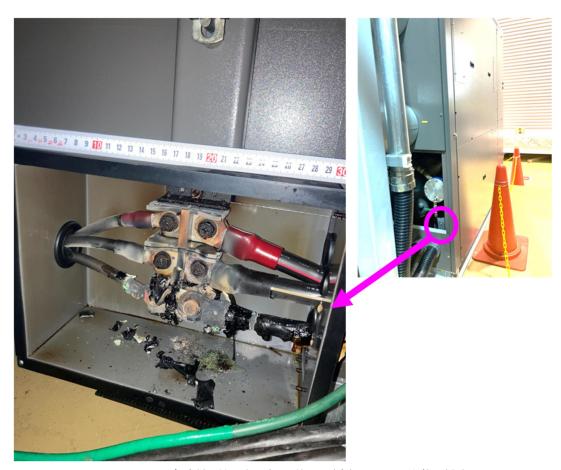
図5 チラー冷凍機電源端子部の位置(右)および状態(左)

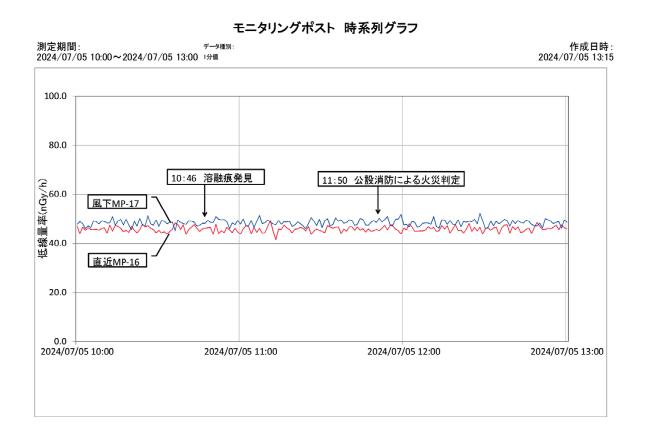
図7 モニタリングポスト (図1のMP-16とMP-17) の線量率の時系列グラフ

本事象に伴う人的災害の発生及び周辺環境への影響はなく、モニタリングポストの指示値にも変動はなかった(図 7)。
