事故・故障等発生報告書

令 06 原機（サ） 072

事業所名 国立研究開発法人日本原子力研究開発機構
核燃料サイクル工学研究所

再処理廃止措置技術開発センター内管理事務棟における
蛍光灯器具の安定器付近からの火花・発煙について（第 2 報）

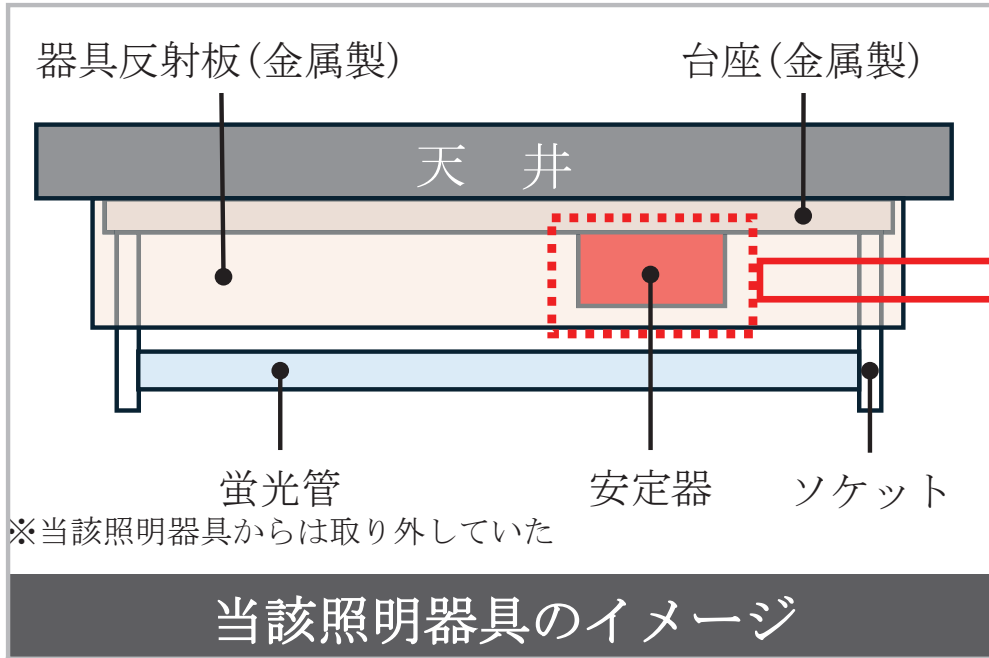
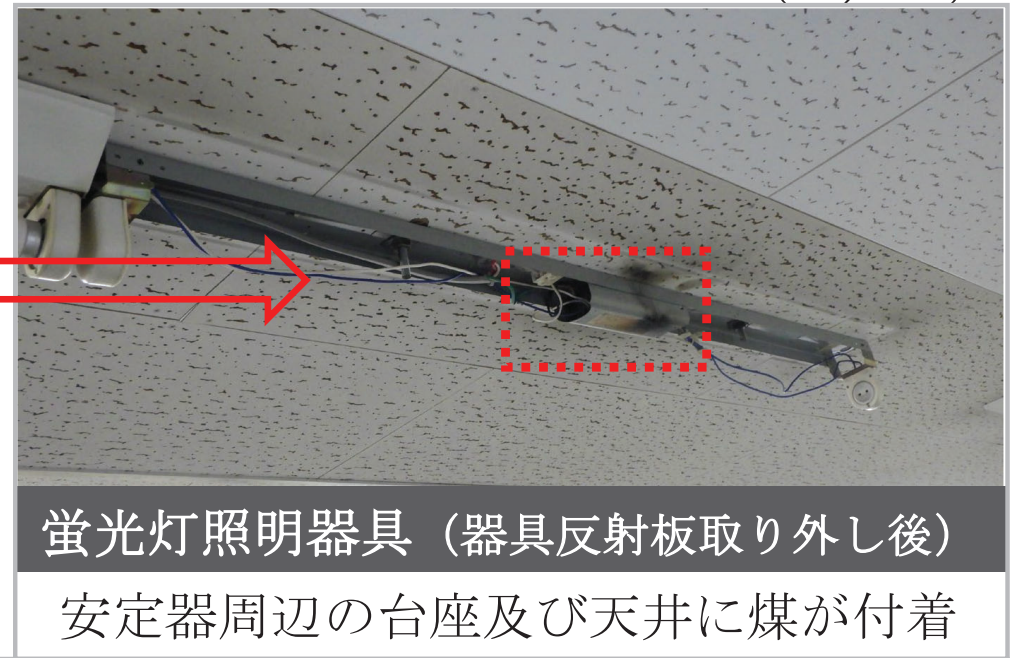
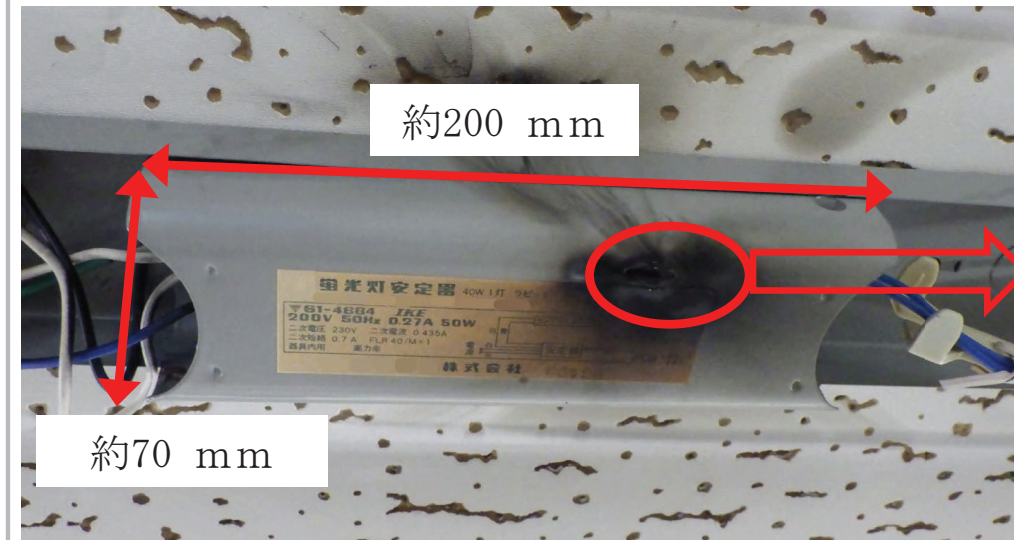
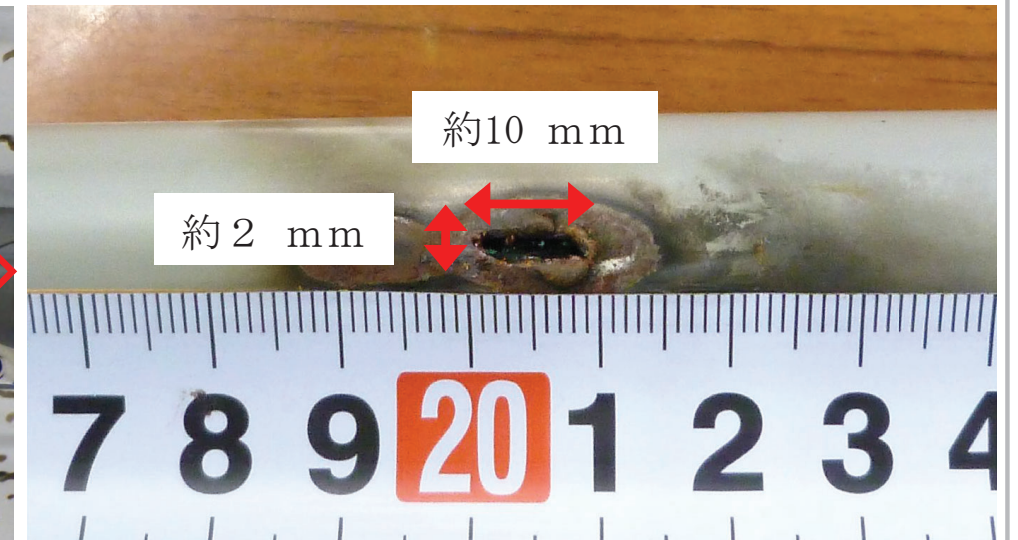
当該蛍光灯器具の損傷状況

本事象の発生当日に当該安定器を取り外して確認した結果、安定器表面に約10mm×約2mmの開孔が1か所あることを確認した。また、当該器具反射板にも約8mm×約5mmの開孔が1か所あり、器具反射板の開孔部周辺に煤が付いていることを確認した。

焼損した当該安定器
安定器の一部が焼損しており、約10 mm、約2 mmの開孔を確認

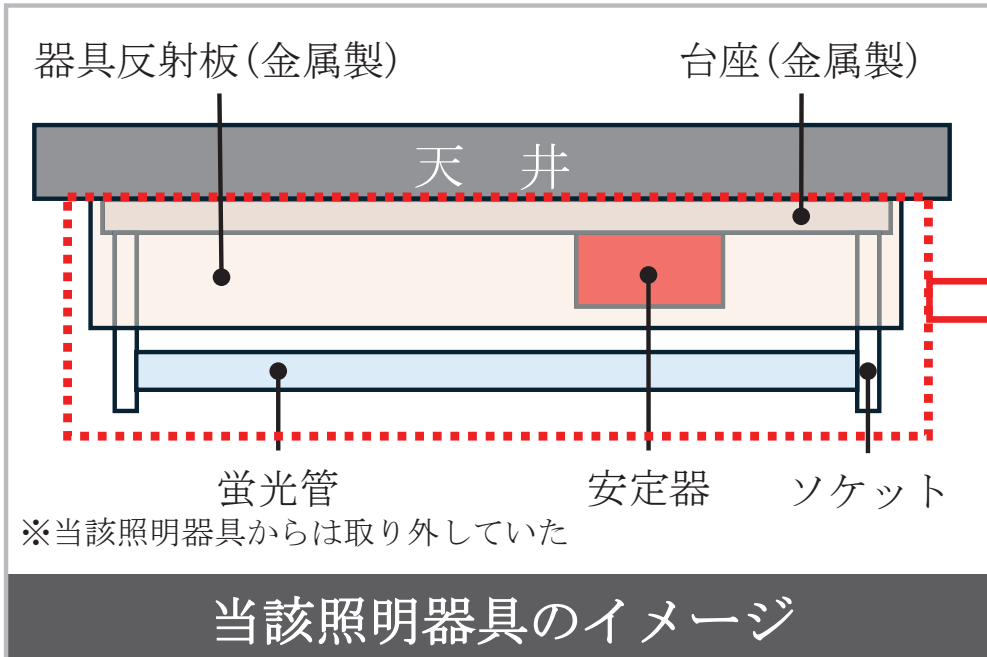
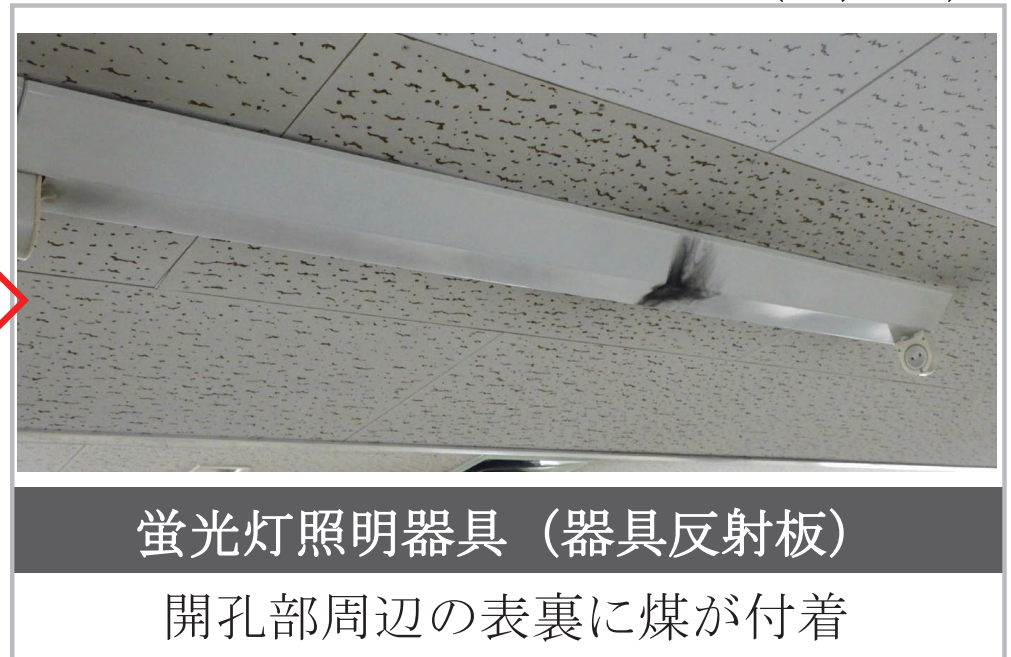
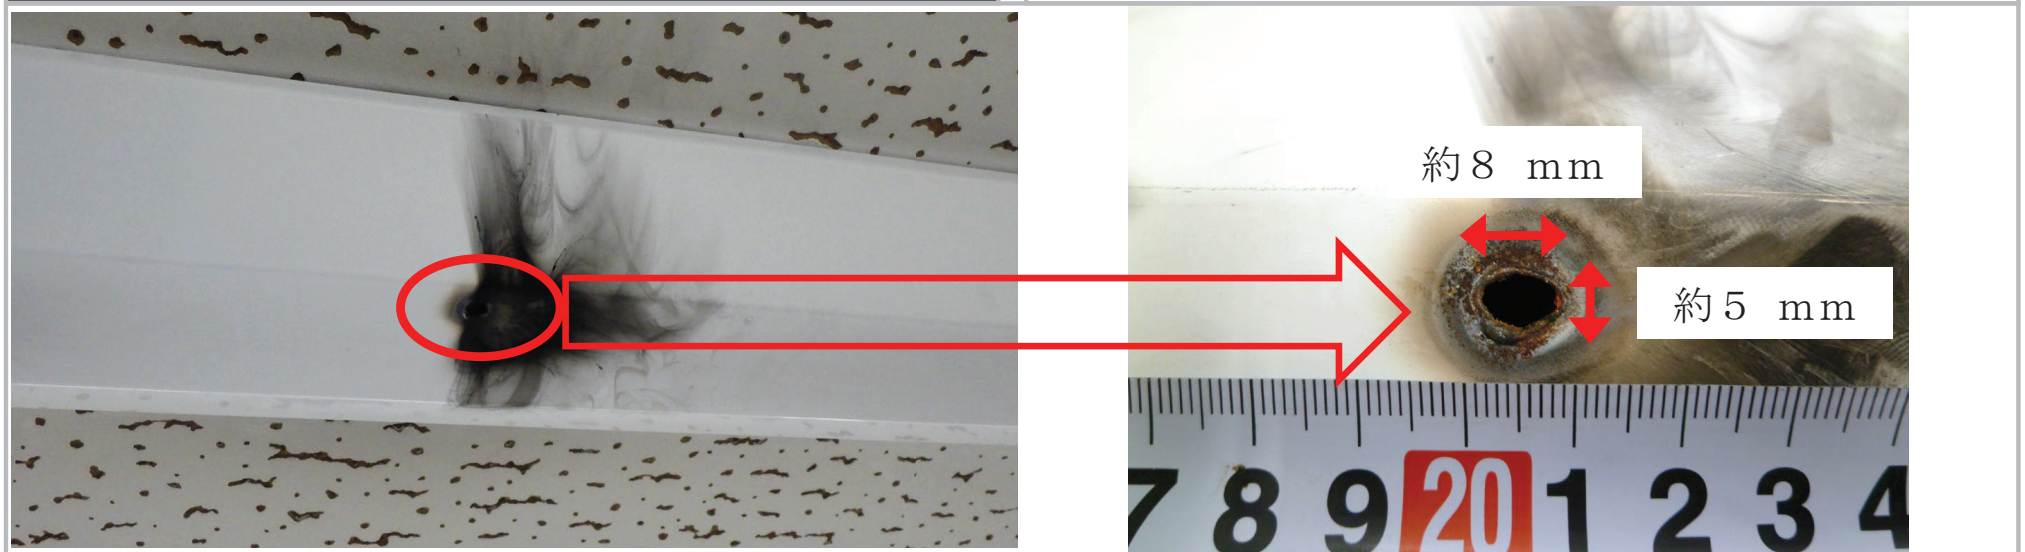
当該蛍光灯器具の損傷状況

焼損した当該蛍光灯器具の器具反射板
安定器の周辺部が焼損しており、約 8 mm、約 5 mm の開孔を確認

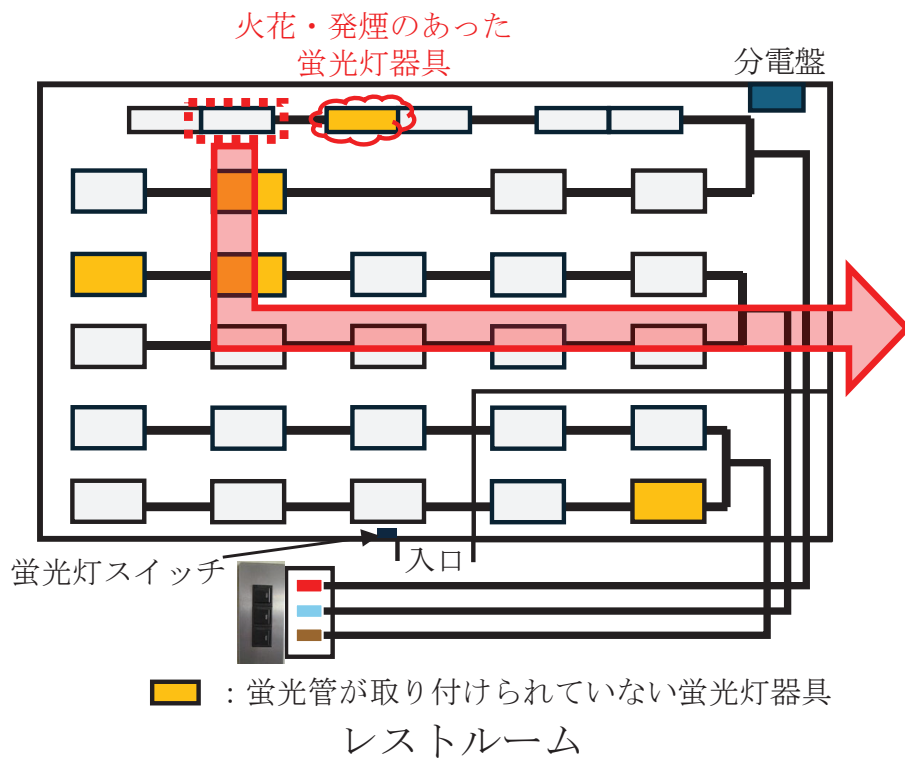
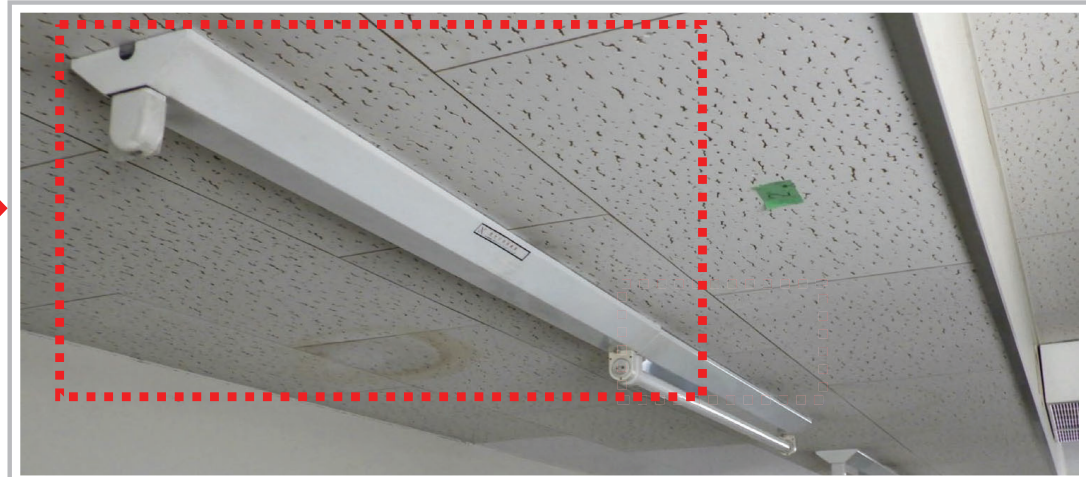
当該蛍光灯器具と同系統の蛍光灯器具
外観に変形及び変色等の異常はなし

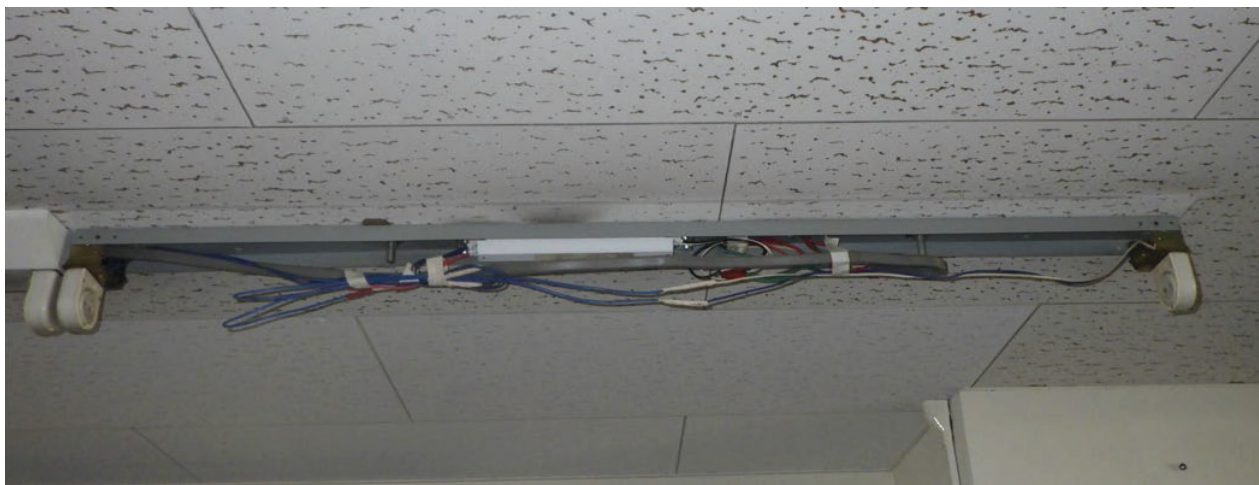
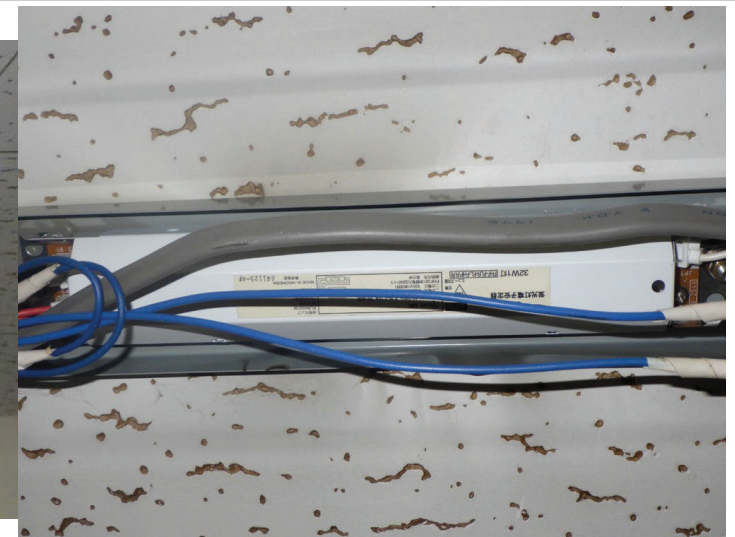
器具反射板を取外した蛍光灯器具

蛍光灯器具本体及び安定器の外観に変形及び変色等の異常はなし

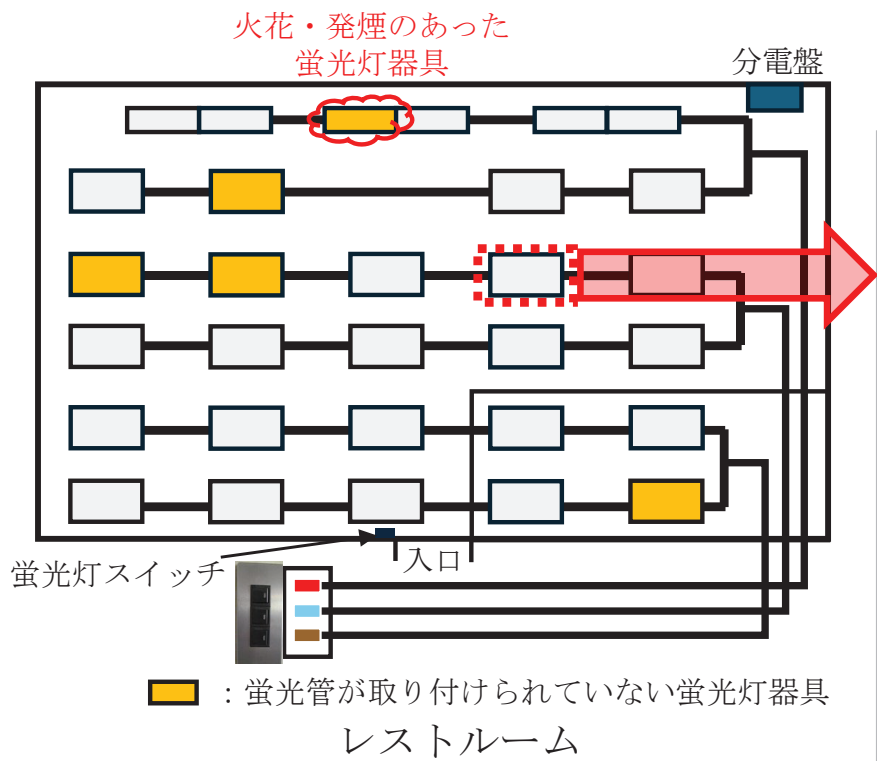
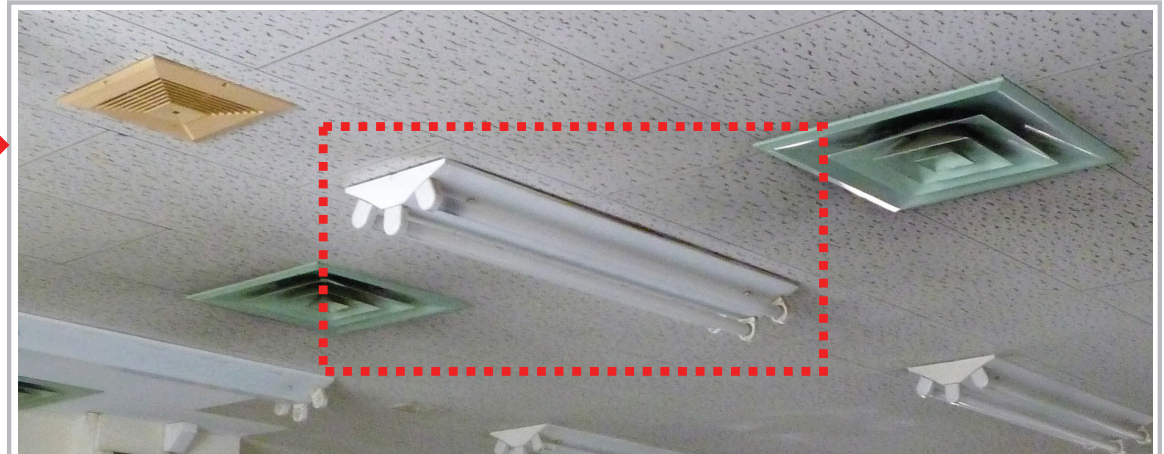
当該蛍光灯器具と異なる系統の蛍光灯器具

外観に変形及び変色等の異常はなし

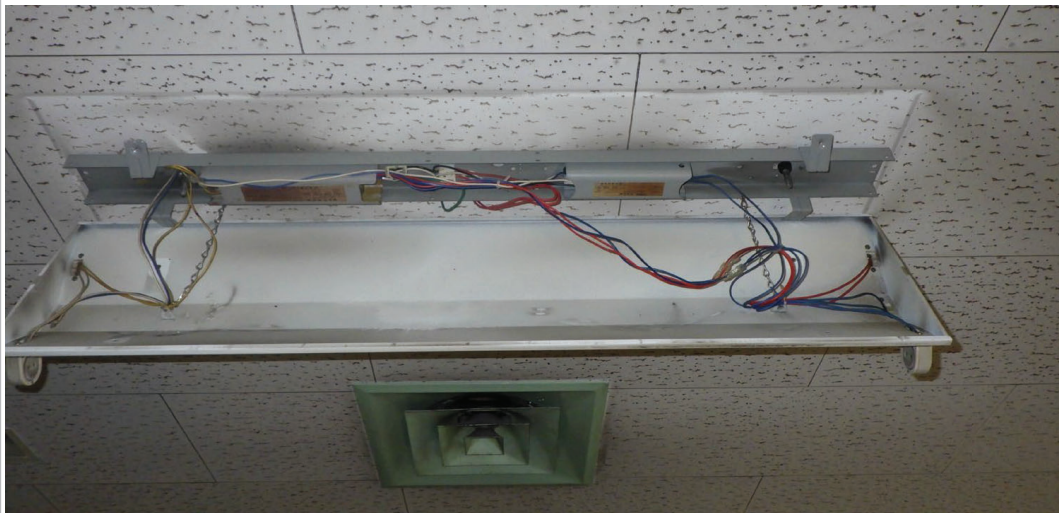
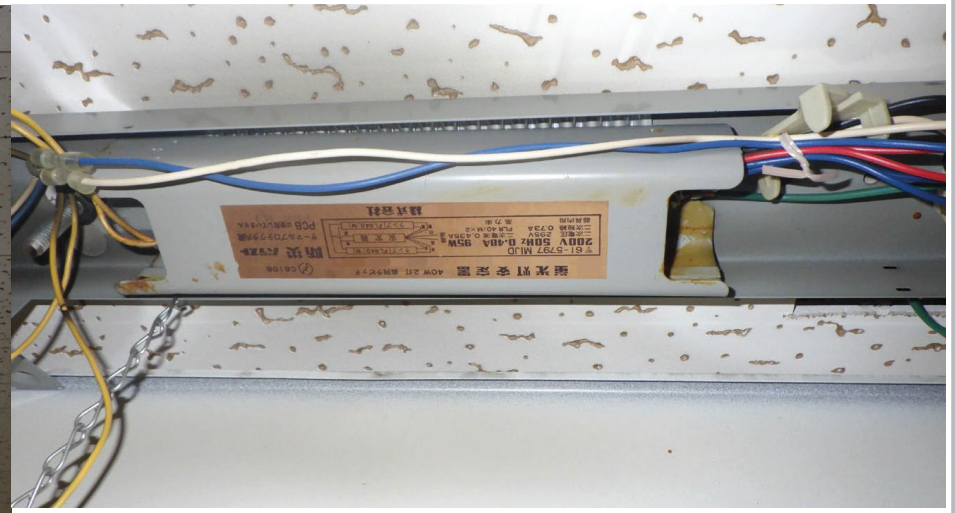
器具反射板を取外した蛍光灯器具

蛍光灯器具本体及び安定器の外観に変形及び変色等の異常はなし

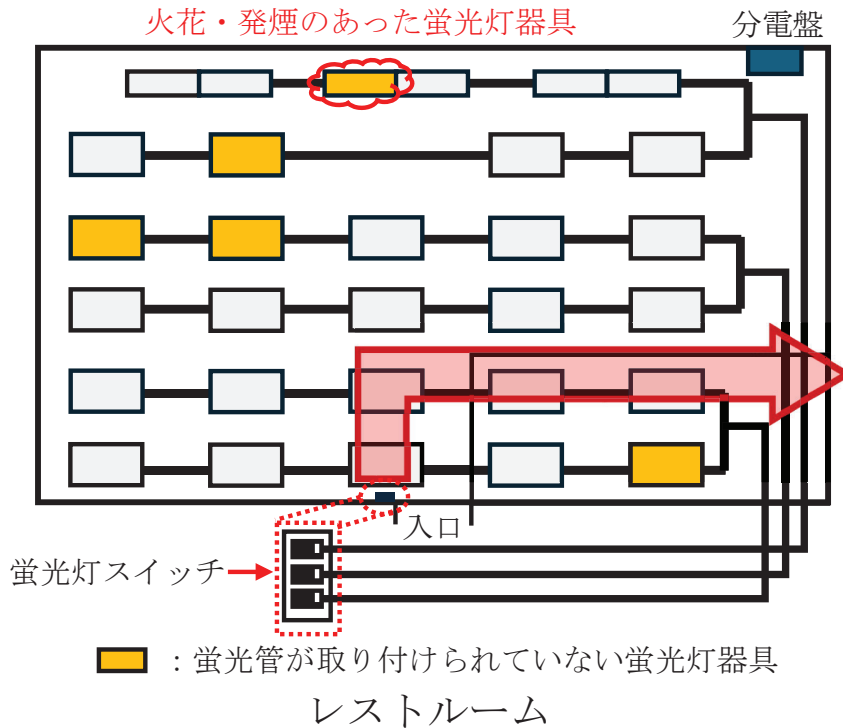
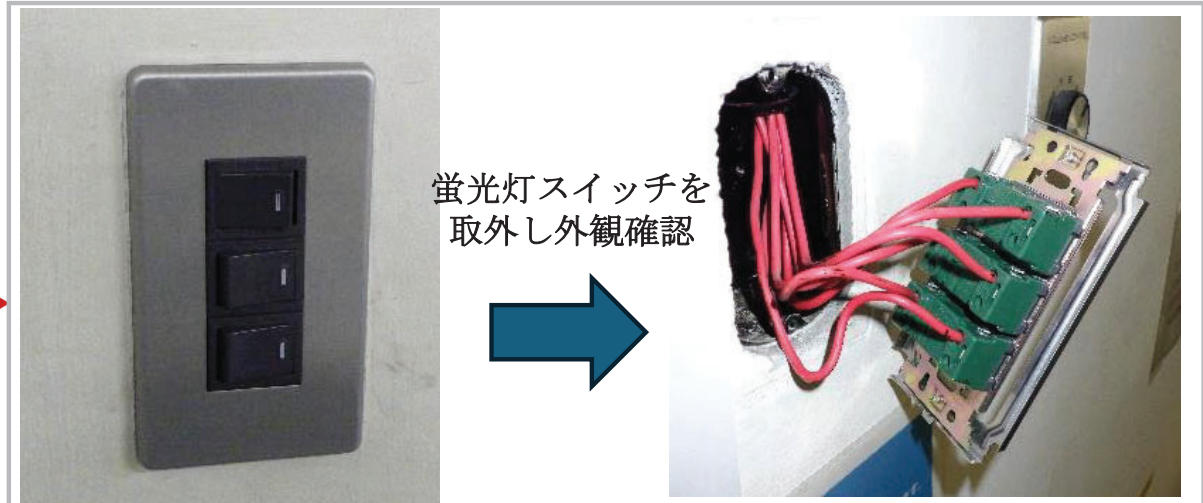
蛍光灯スイッチの外観

外観に変形、変色等の異常はなし

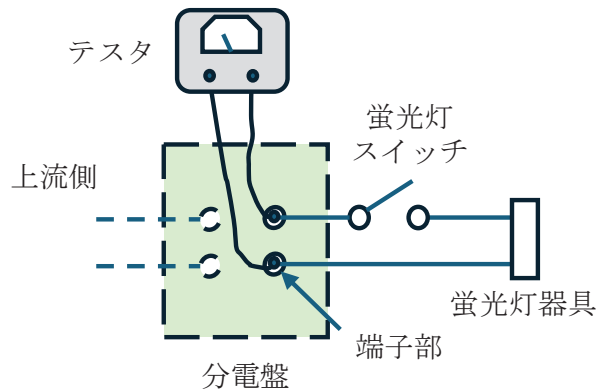
照明の系統ごとに導通試験を行い、蛍光灯スイッチのON/OFF操作により、ONで導通、OFFで導通がないことを確認し、誤配線がないことを確認した。

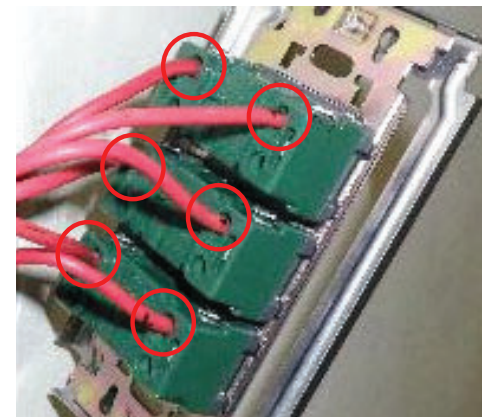
蛍光灯スイッチ裏側拡大写真

蛍光灯スイッチ裏側の配線接続部から容易に配線が抜けないことを確認した。

取付不良、誤配線及び端子部の接続状態に異常はなし

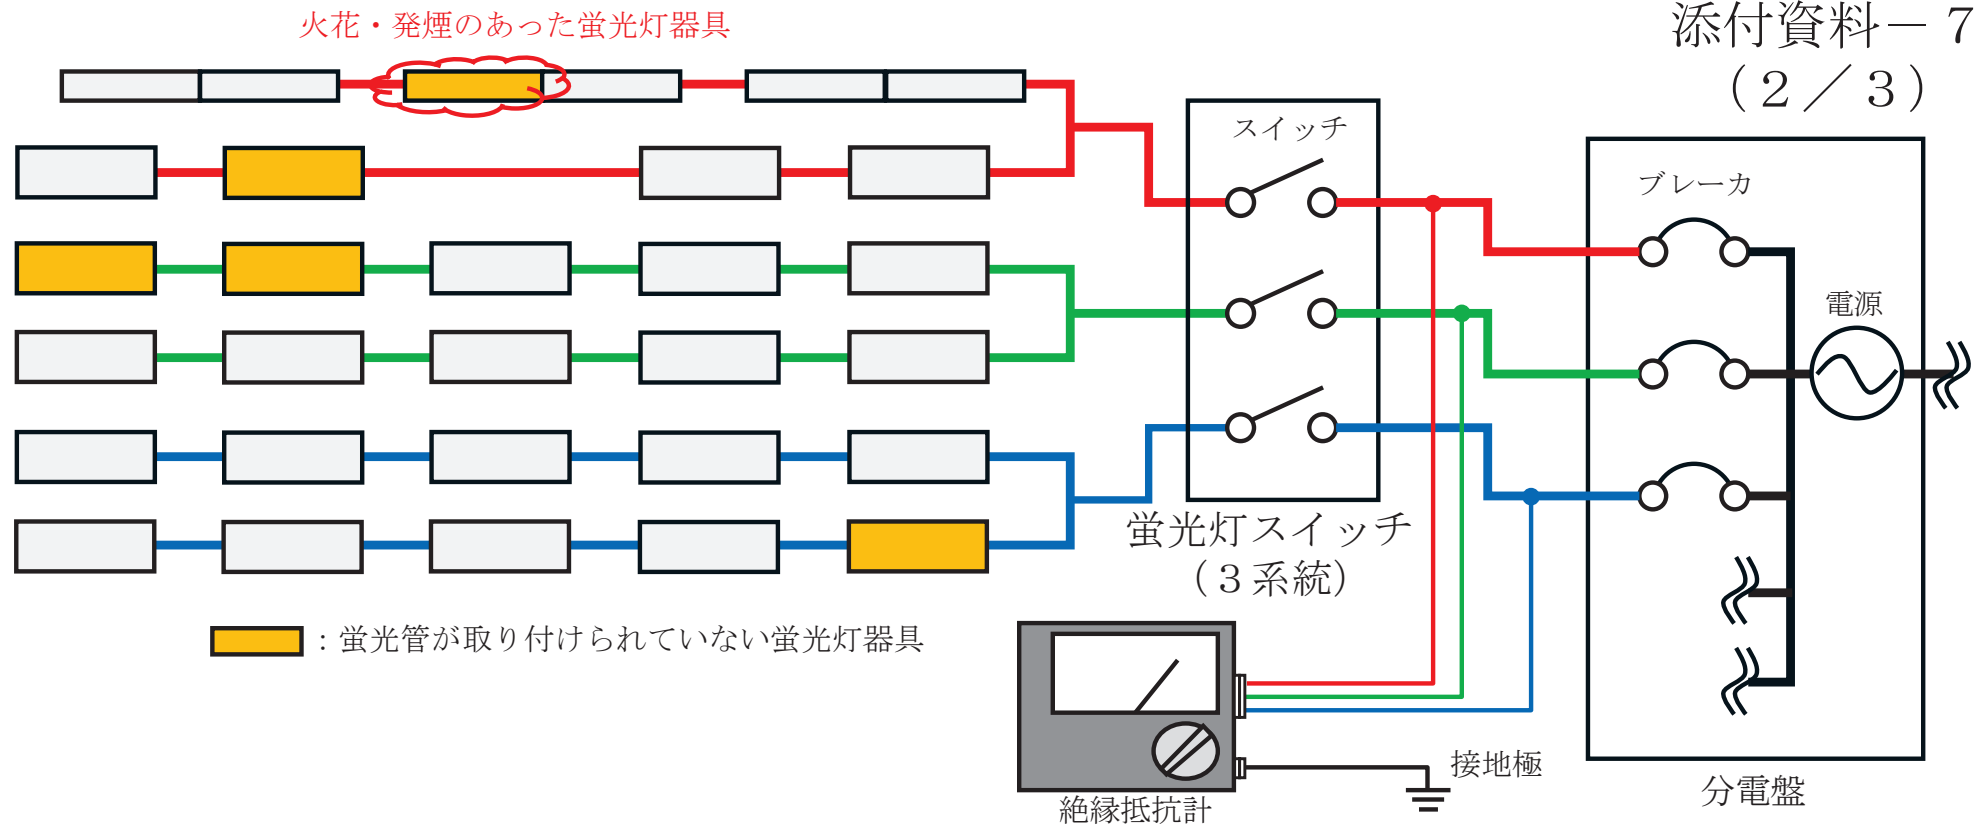
絶縁抵抗測定を行なった系統
(3 系統)

絶縁抵抗測定を行なった 3 系統において、すべて絶縁抵抗値の基準値である $0.1 \text{ M}\Omega$ 以上であったため、3 系統に絶縁不良はなく、漏電が生じていないことを確認した。

絶縁抵抗値測定より絶縁不良がないことを確認

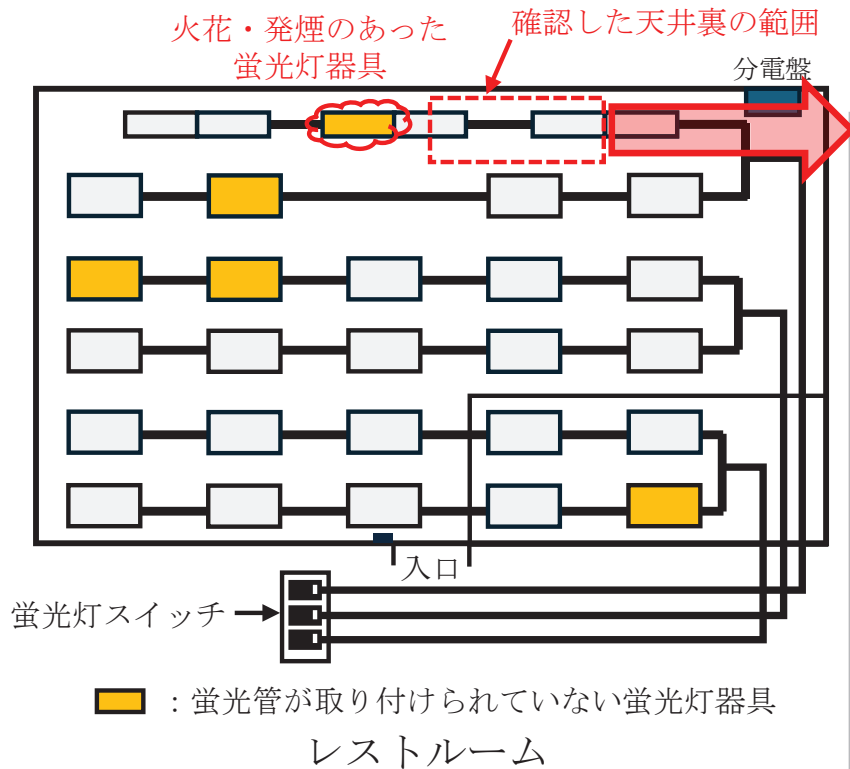
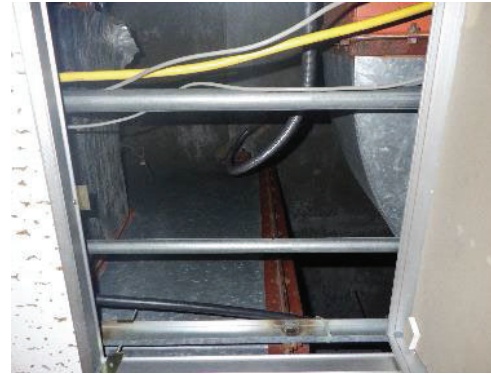
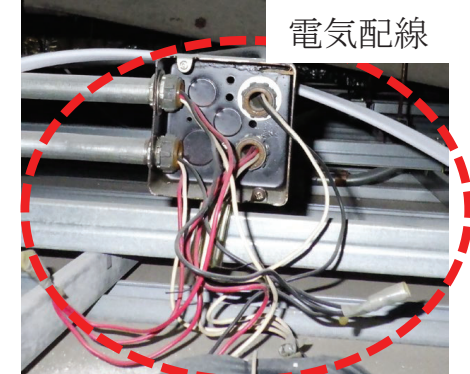
天井裏の電気配線の外観

レストランの天井板を外し、
天井裏の配線状況について確認

電気配線の外観に変形、
変色がないことを確認

天井裏電気配線の外観に変形、変色等の異常はなし

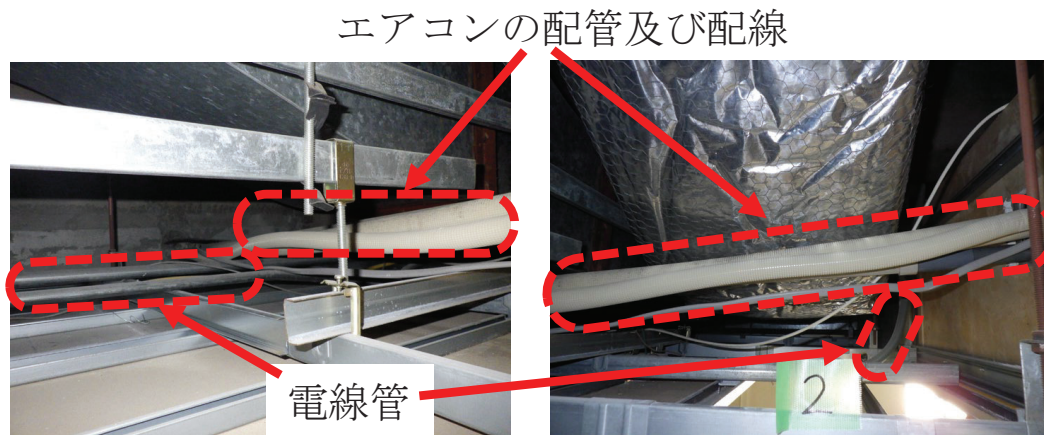
エアコンの配管及び配線との干渉がないことを確認

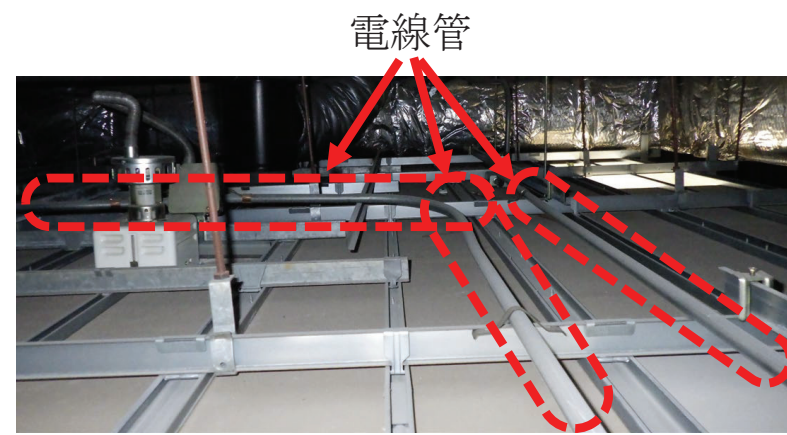
電線管に損傷等がないことを確認

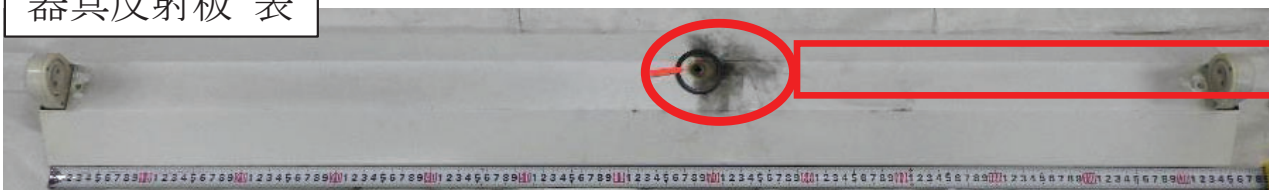
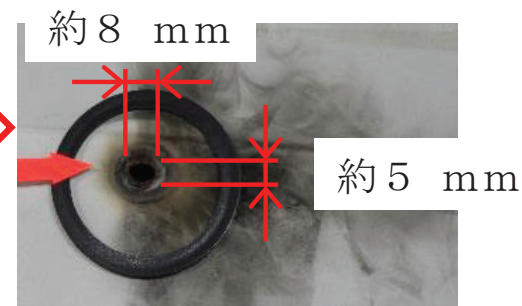
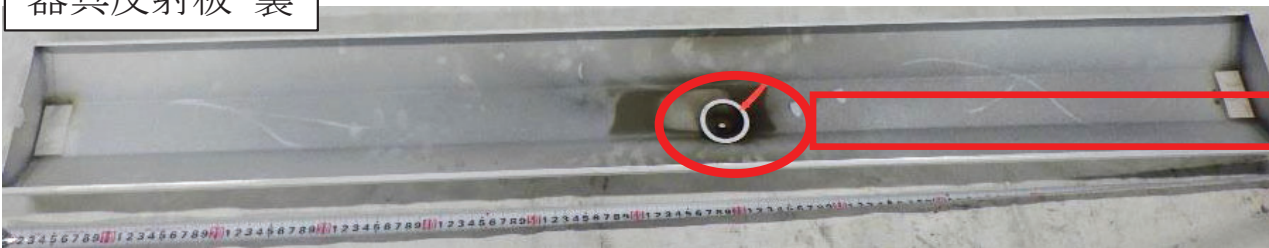
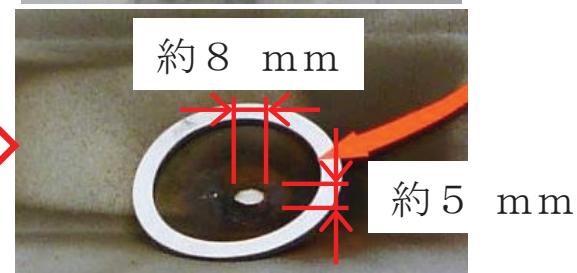
焼損した当該蛍光灯器具の器具反射板表裏の状況

器具反射板の表裏ともに、約 8 mm、約 5 mm の開孔を確認、開孔部周辺に煤が付着

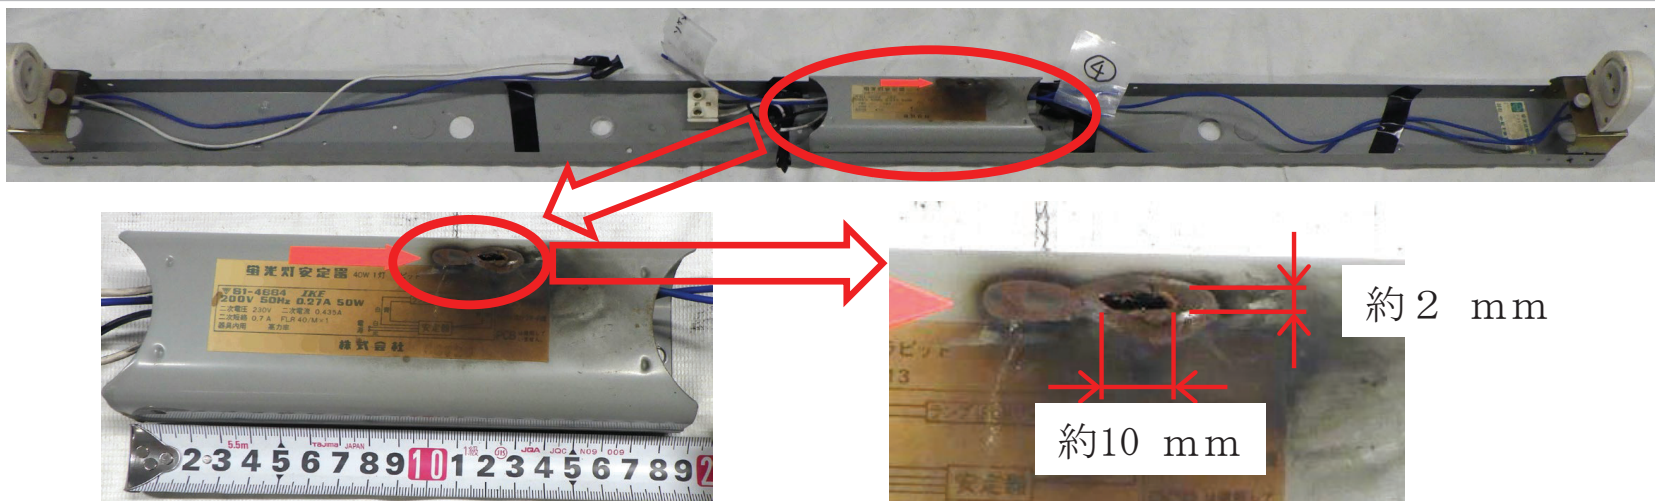
焼損した当該蛍光灯器具の安定器の状況

約10 mm、約2 mmの開孔を確認、開孔部周辺部も一部焼損

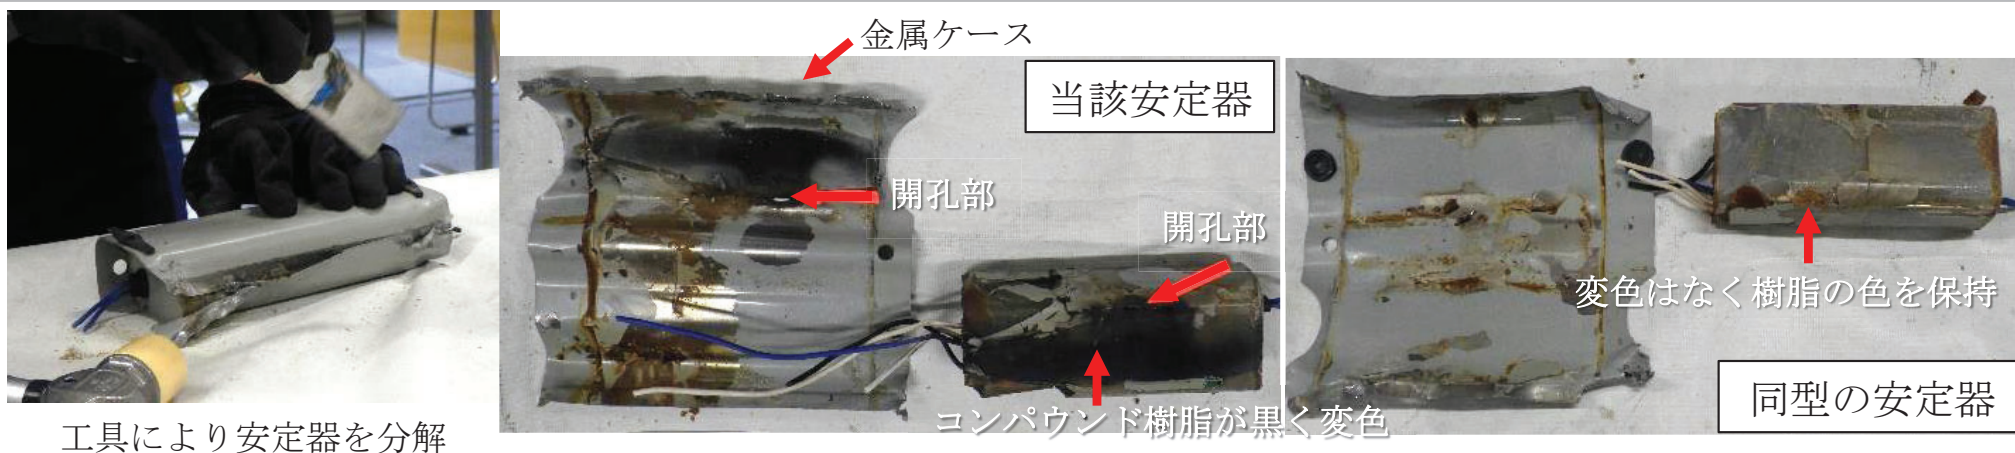
焼損した当該蛍光灯器具の安定器内部の状況

また、当該蛍光灯器具に設置されていた安定器を分解し、内部部品である巻線の炭化、安定器内に充填されている絶縁体（コンパウンド樹脂）の劣化及びリード線被覆の溶融による銅線の露出を確認した。

当該安定器は、金属ケース内部が黒く変色、コンパウンド樹脂の変色、劣化(ひび割れ)、リード線被覆の溶融による銅線の露出を確認

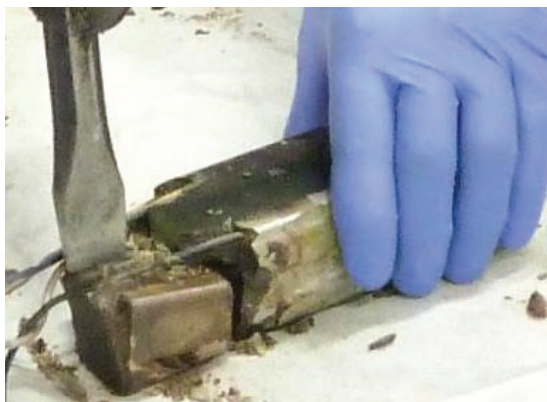
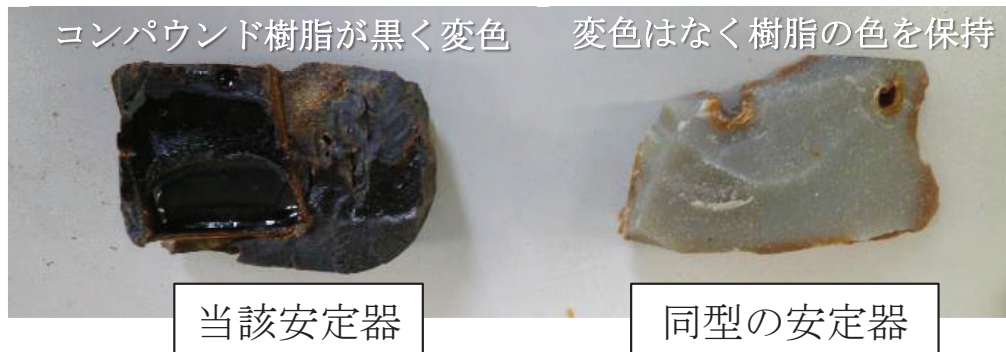
焼損した安定器内コンパウンド樹脂の状況

コンパウンド樹脂全体の変色を確認

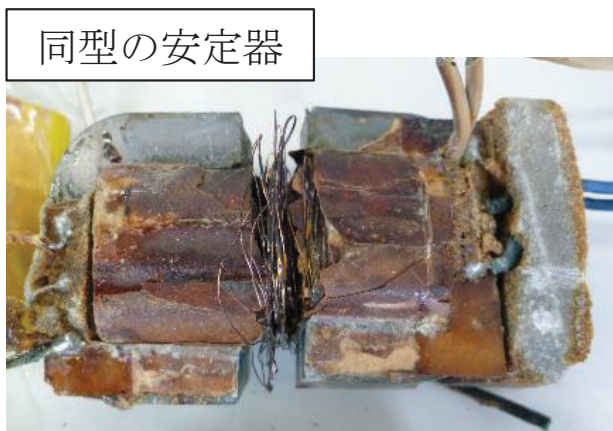
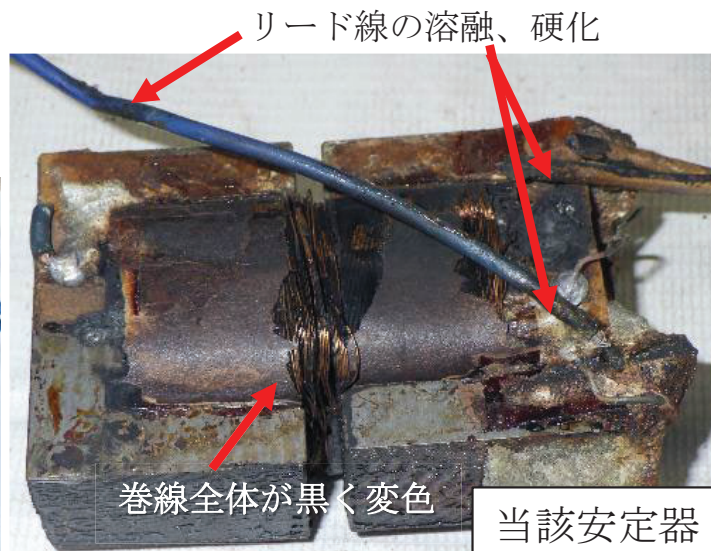
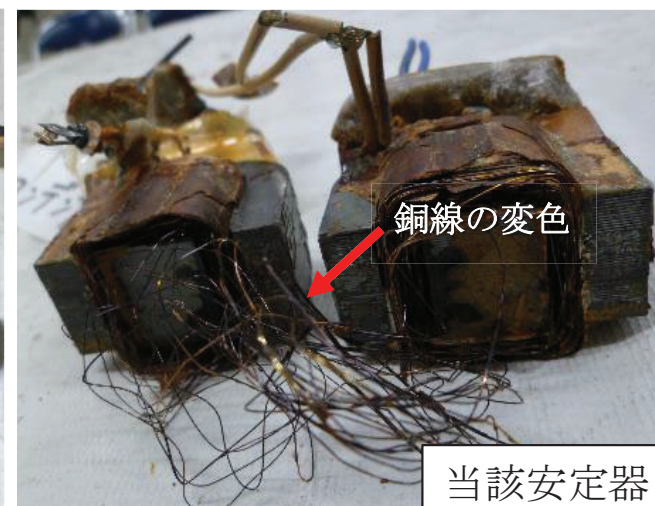
焼損した安定器内巻線の状況

安定器内部コイルの全体及びコイル巻線の変色を確認

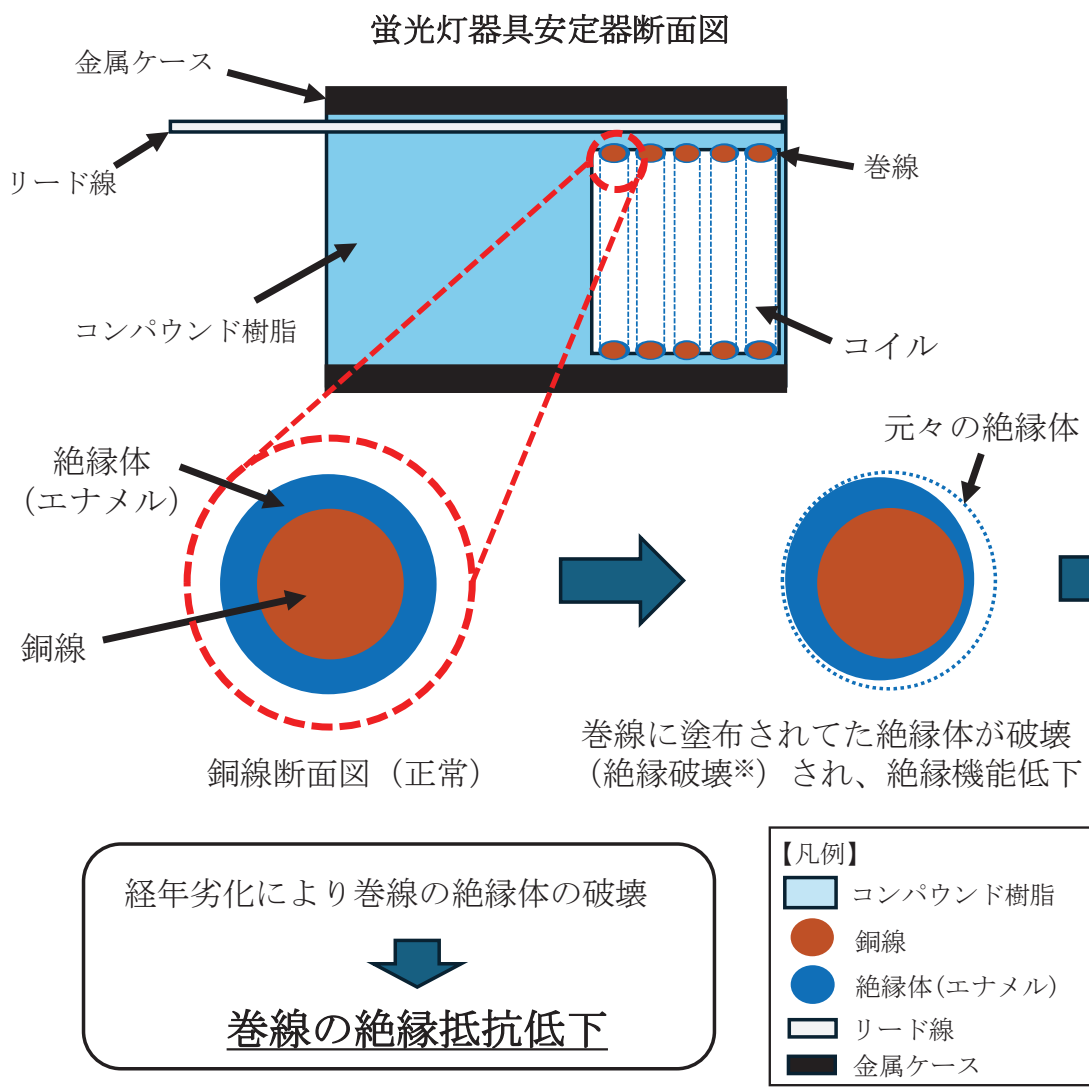
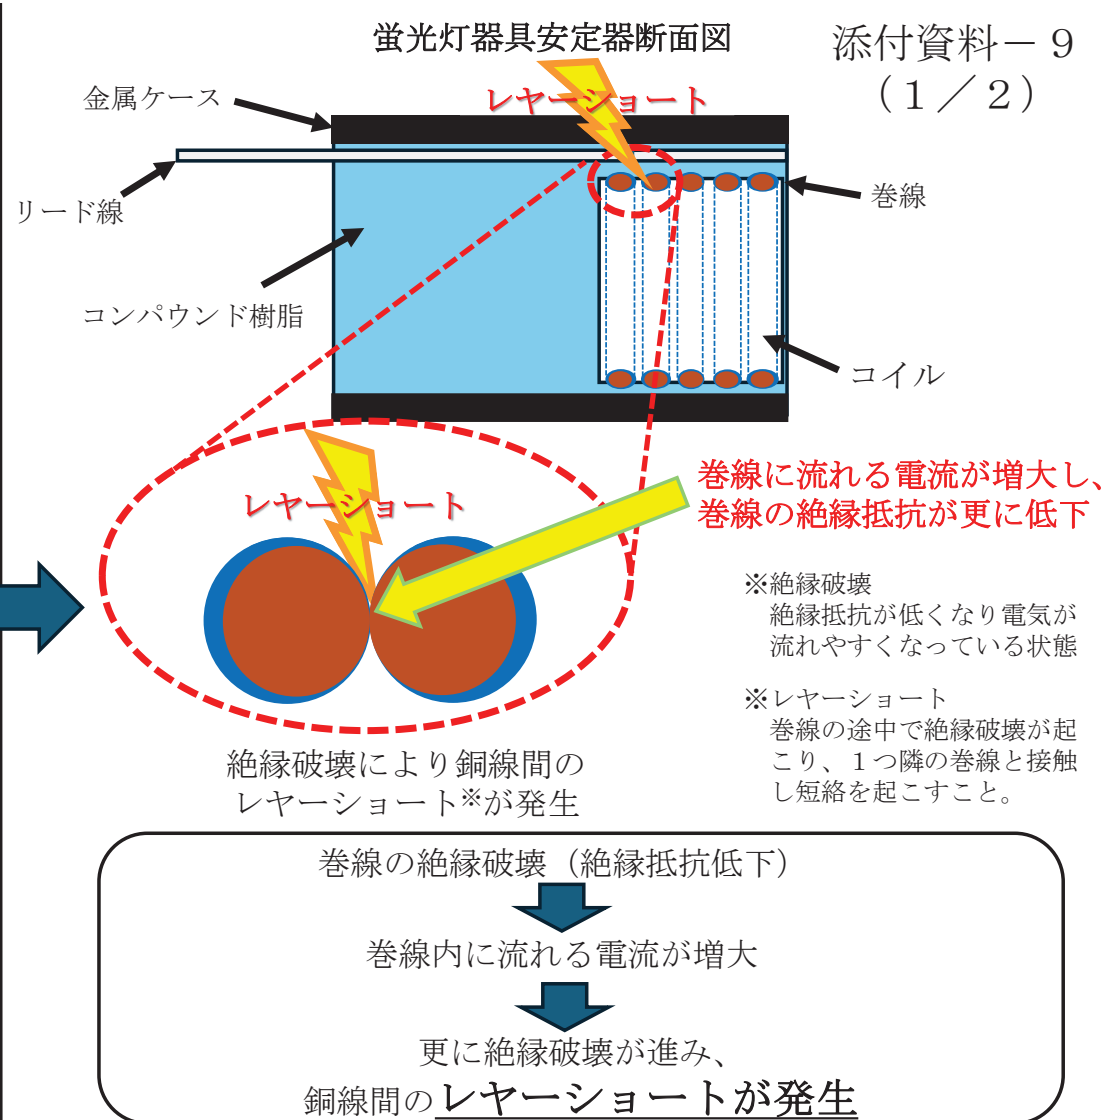
3. 1 の原因調査の結果を受け、製造メーカから、本事象は当該蛍光灯器具の安定器内巻線の経年劣化により、レヤーショート（層間短絡）が発生し、当該安定器の焼損に至ったことが原因と判断された（令和 6 年 7 月 25 日）。

事象進展① 安定器内巻線の絶縁抵抗低下

事象進展② 安定器内巻線のレイヤーショート

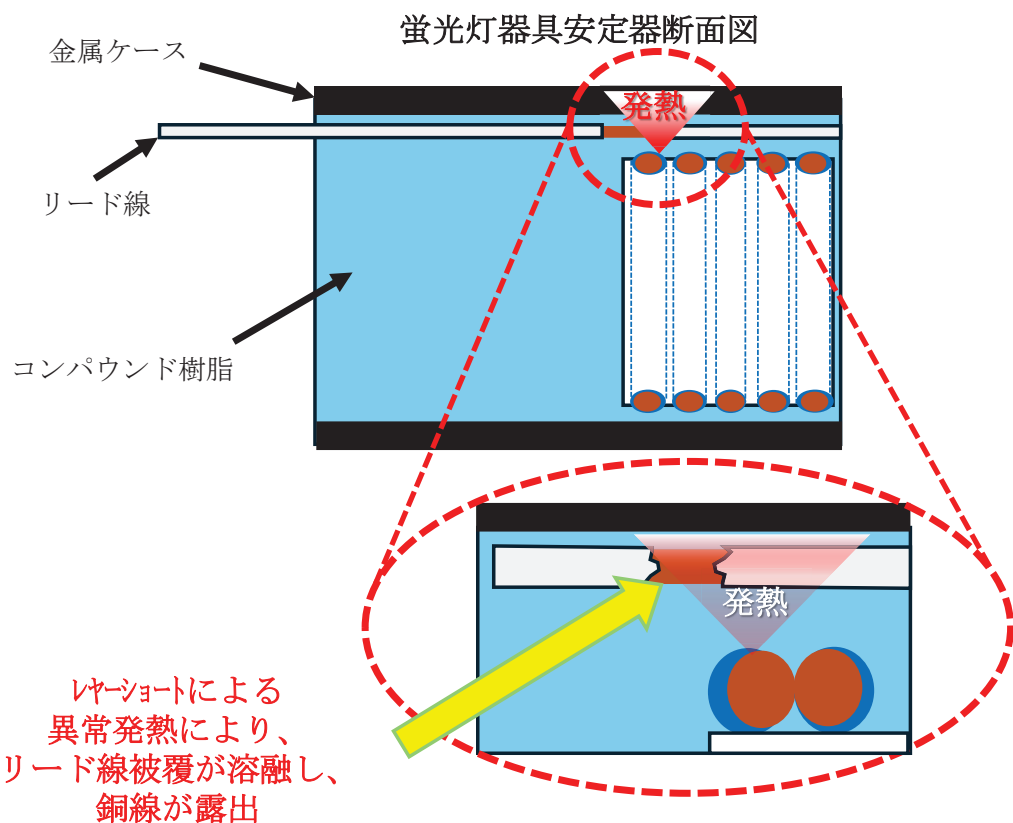
事象進展③ 安定器内のリード線被覆溶融

銅線間のレイヤーショートにより異常発熱

安定器内リード線の被覆が溶融し、**銅線が露出**

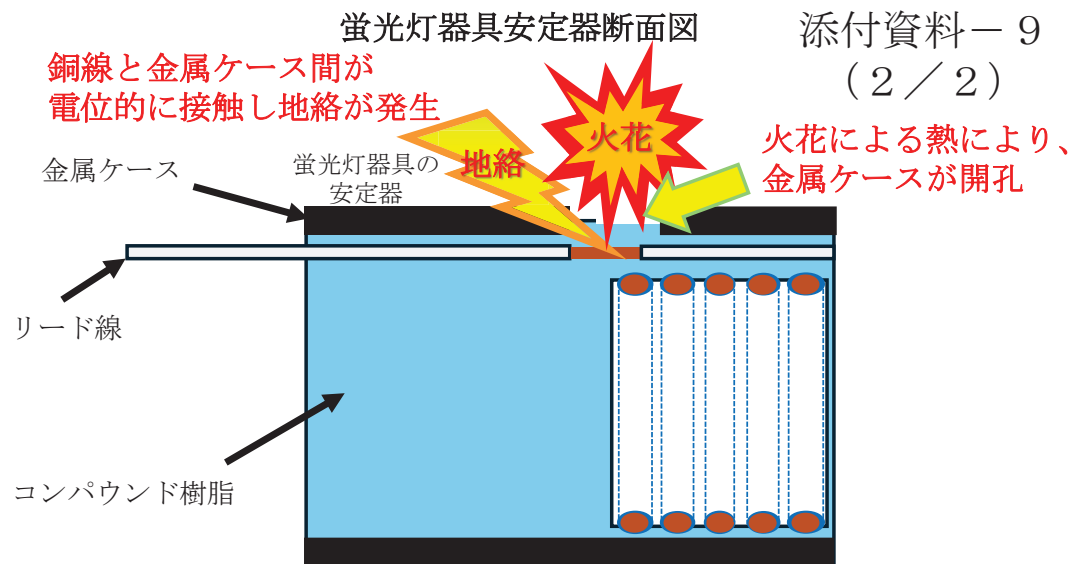
事象進展④ 安定器内の地絡により金属ケース開孔

リード線の銅線と金属ケース間が電位的に接触し、安定器内で**地絡***が発生

地絡により火花が発生

火花による熱により**金属ケースが開孔**
