事故・故障等発生報告書

住 所 茨城県那珂郡東海村村松 2117
事業所名 積水メディカル株式会社
創薬支援センター
氏 名 センター長 橋爪 研太

積水メディカル株式会社における放射性同位元素の管理区域外への漏えいについて
(第1報)

2022年8月15日
積水メディカル株式会社
創薬支援センター

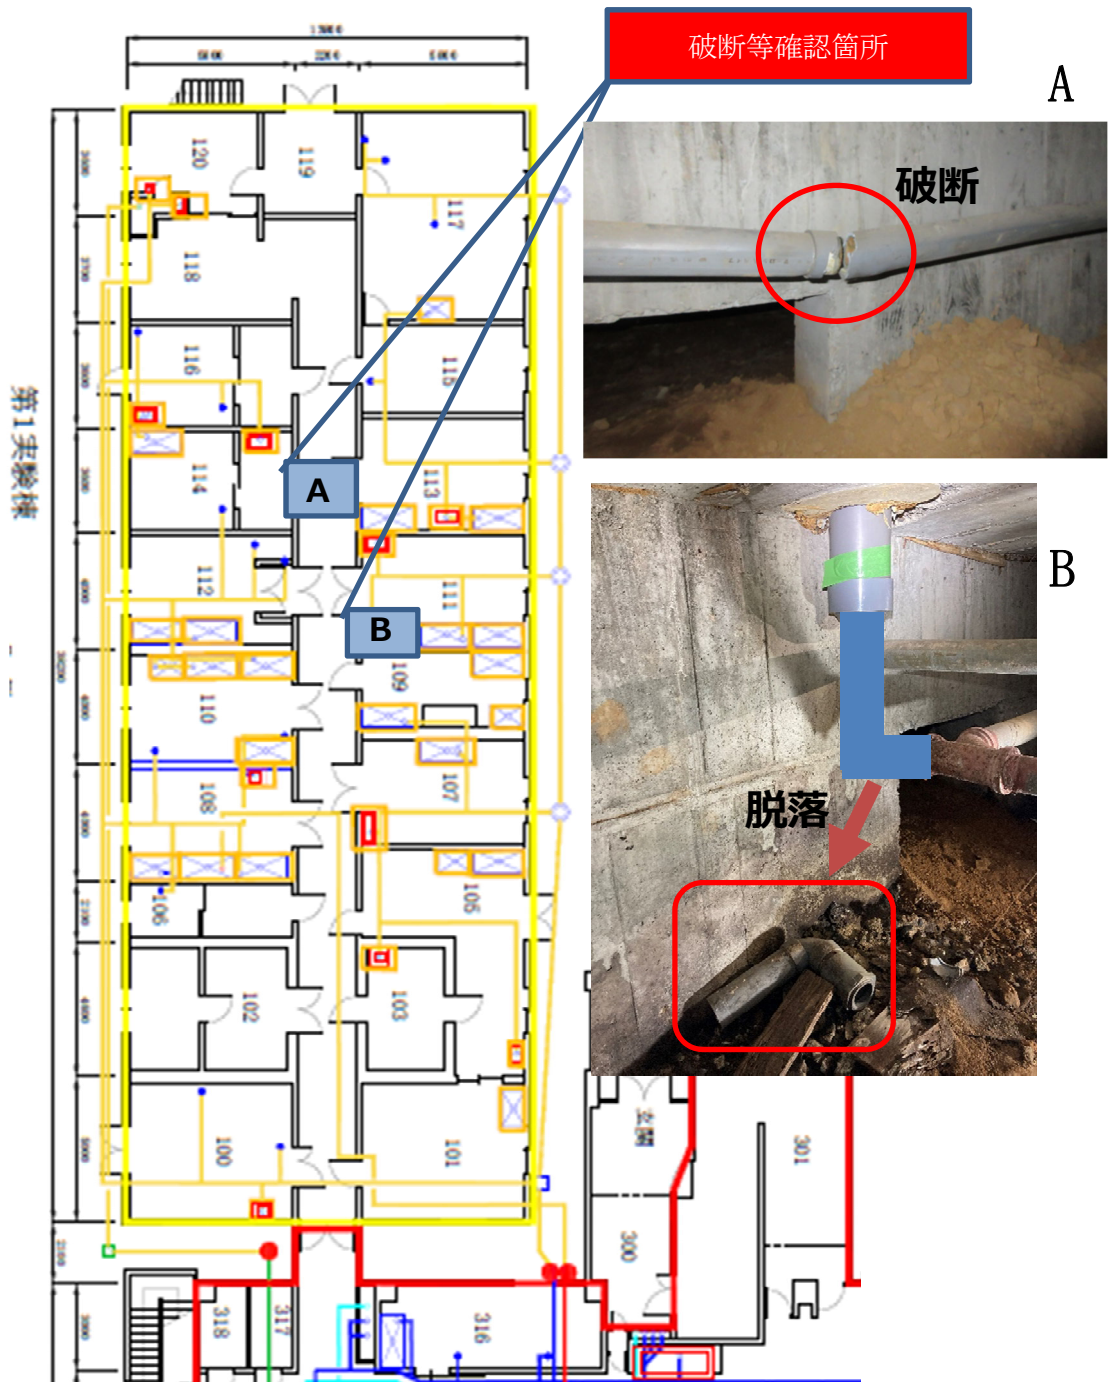
添付 1-2 発生場所図面等 (破断等確認箇所)

創薬支援センターでは、築 50 年以上経つ第一実験棟（RI 使用施設）について、使用施設の廃止を目的に解体計画を進めている。使用施設の RI 除染作業工程において、第一実験棟の床下に位置する RI 排水管に、破断又は脱落箇所（A、B、2 箇所、添付 1-2 参照）を確認した。当該 RI 排水管は管理区域外に位置するため、RI 排水の管理区域外への漏えいの可能性が疑われた。第一実験棟の床下は、基礎コンクリート等で舗装されておらず土壌となっていた。そこで、破断又は脱落箇所付近の土壌について汚染検査を実施した結果、B 付近の土壌から検出限界値（自然界に存在する放射能に変動要素を考慮した数値）以上の放射能が検出された。

破断箇所 A： 材質；塩ビ管、内径；50 ϕ

脱落箇所 B： 材質；塩ビ管、内径；50 ϕ （鉄管 50 ϕ と接続されていた）

破断、脱落時期： 調査中

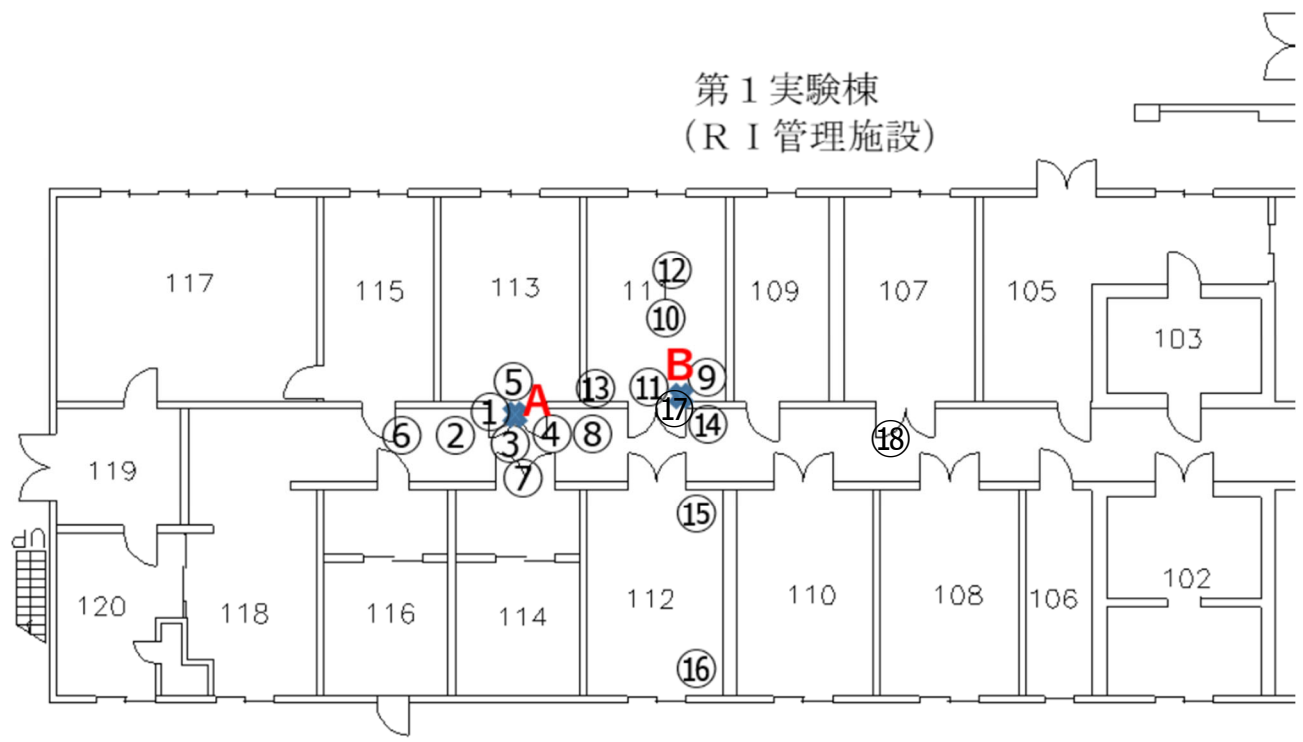
添付 3-3 第一実験棟床下土壌表面の表面密度測定結果（測定場所）

測定No.	採取箇所	採取箇所詳細	³ H	¹⁴ C	³ H+ ¹⁴ C	検出限界値
			表面密度 (Bq/cm ²)	表面密度 (Bq/cm ²)	表面密度 (Bq/cm ²)	表面密度 (Bq/cm ²)
BG1			0.003	0.007	0.010	0.009
BG2			0.002	0.007	0.010	
BG3			0.001	0.006	0.007	
1	①	A直下	0.013	0.009	0.022	
2	②	A西50 cm	0.010	0.008	0.018	
3	③	A南50 cm	0.005	0.009	0.015	
4	④	A東50 cm	0.004	0.010	0.014	
5	⑤	A北50 cm	0.004	0.007	0.011	
6	⑥	A西2 m	0.008	0.006	0.015	
7	⑦	A南2 m	0.005	0.006	0.011	
8	⑧	A東2 m	0.009	0.012	0.021	
9	⑨	B東50 cm	0.015	0.025	0.040	
10	⑩	B北50 cm	0.061	0.076	0.137	
11	⑪	B西50 cm	0.024	0.030	0.054	
12	⑫	B北2 m	0.012	0.010	0.022	
13	⑬	B東2 m	0.080	0.045	0.125	
14	⑭	B南2 m	0.012	0.020	0.031	
15	⑮	B南4 m	0.012	0.011	0.022	
16	⑯	床下進入口	0.040	0.020	0.060	
17	⑰	B直下	0.237	0.113	0.349

測定No.	採取箇所	採取箇所詳細	³ H	¹⁴ C	³ H+ ¹⁴ C	検出限界値
			表面密度 (Bq/cm ²)	表面密度 (Bq/cm ²)	表面密度 (Bq/cm ²)	表面密度 (Bq/cm ²)
BG1			0.011	0.009	0.020	0.030
BG2			0.007	0.004	0.011	
BG3			0.003	0.008	0.011	
1	⑱	A下流切り離し直下	0.004	0.003	0.007

脱落箇所 B については、直下の土壌分析結果が検出限界値以上を示したため、汚染の広がりを確認するために、その周辺土壌を更に汚染検査する。脱落箇所 B の直下土壌からサンプリングブロック（縦 30 cm×横 30 cm×深さ 30 cm）を設定し、各ブロックより採取した土壌中放射能濃度を測定する。測定結果が検出限界値以下になった部分の土壌を、汚染の広がりの境界と判断する。詳細確認のため、土壌の分析を第三者機関に依頼する。

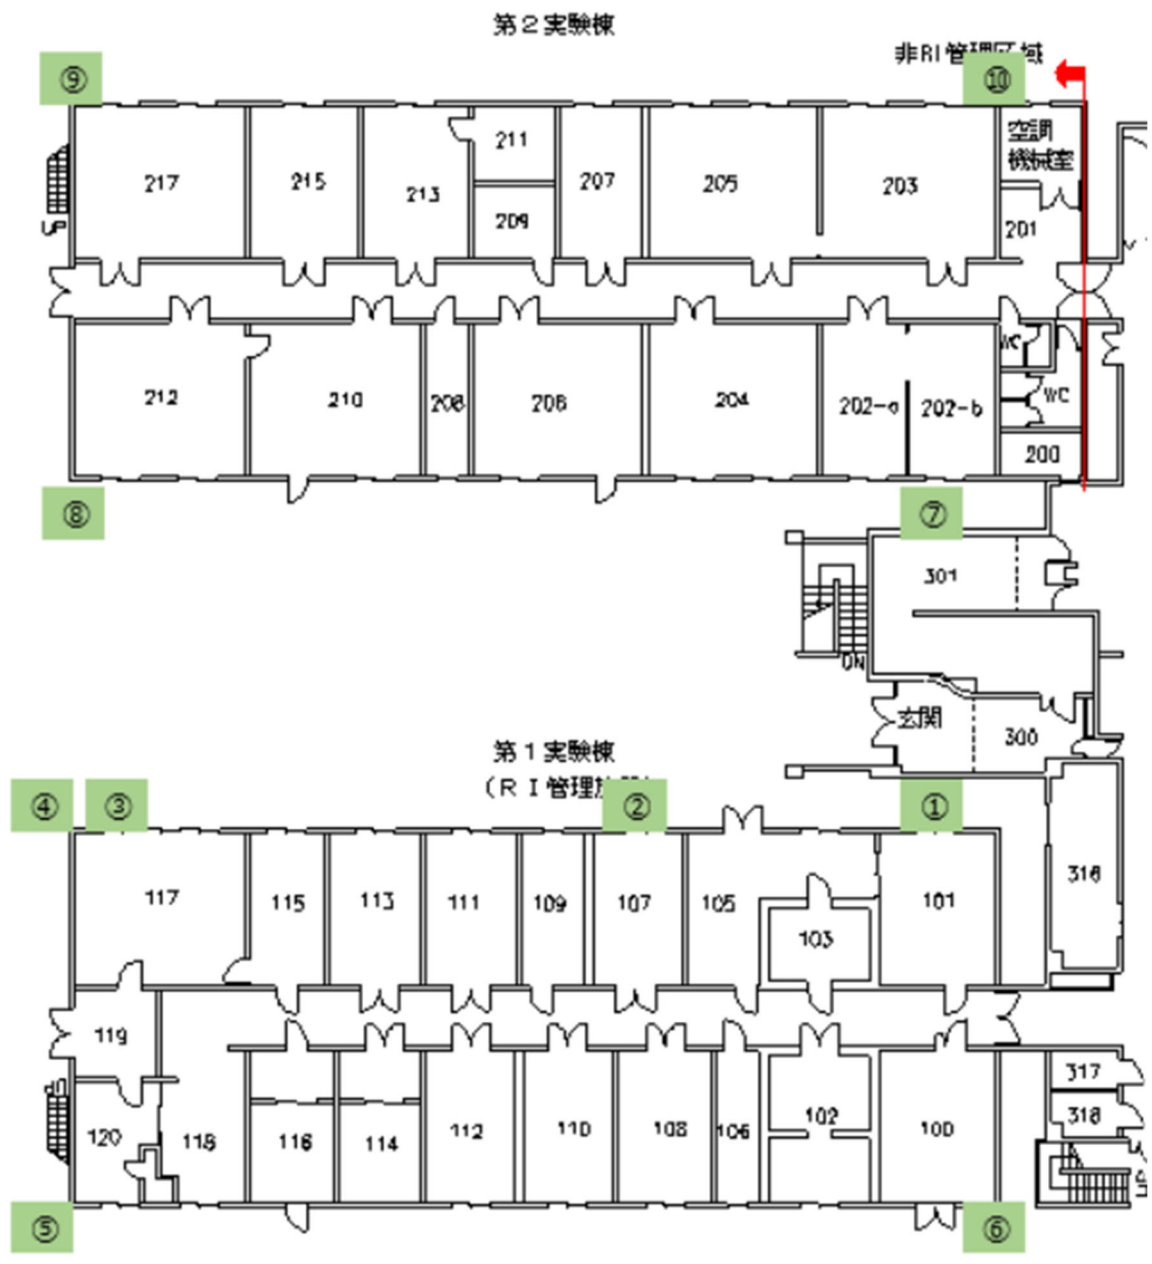
添付 4-2 屋外土壌表面の表面密度測定結果（測定場所）

測定No.	採取箇所	³ H	¹⁴ C	³ H+ ¹⁴ C	検出限界値
		表面密度 (Bq/cm ²)	表面密度 (Bq/cm ²)	表面密度 (Bq/cm ²)	表面密度 (Bq/cm ²)
BG1		0.003	0.007	0.010	0.009
BG2		0.002	0.007	0.010	
BG3		0.001	0.006	0.007	
1	①	0.006	0.006	0.012	
2	②	0.007	0.006	0.013	
3	③	0.005	0.006	0.011	
4	④	0.004	0.007	0.011	
5	⑤	0.005	0.007	0.012	
6	⑥	0.006	0.005	0.011	
7	⑦	0.006	0.005	0.012	
8	⑧	0.004	0.006	0.010	
9	⑨	0.010	0.006	0.015	
10	⑩	0.003	0.007	0.010

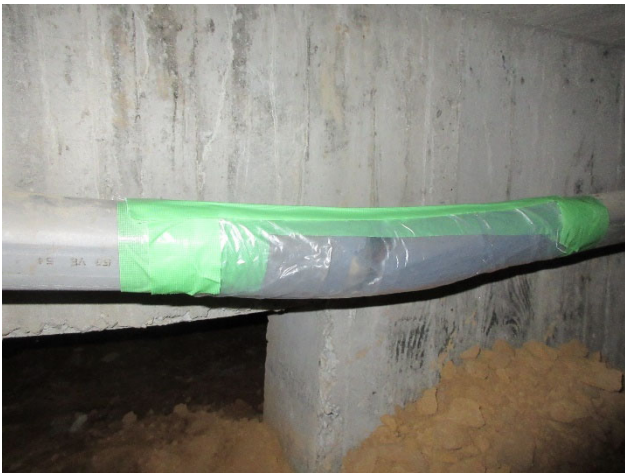
破断箇所 A 養生後 (2022年8月4日実施)

8月4日：破断箇所 A の養生及び脱落箇所 B の仮養生（添付 6 参照）

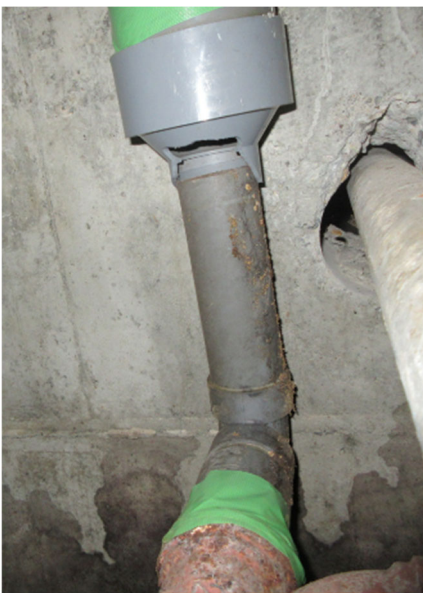
脱落箇所 B 仮養生後 (2022年8月4日実施)

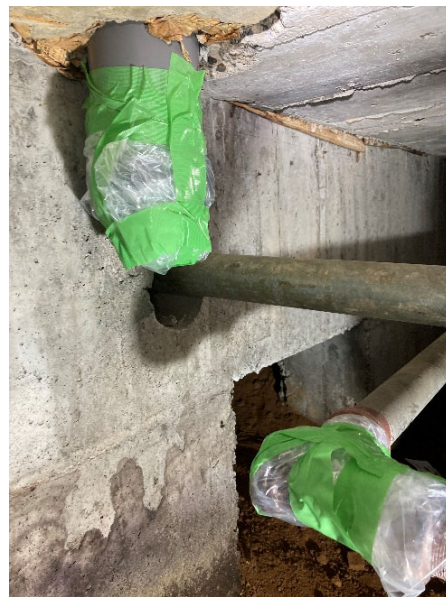
脱落箇所 B 養生後 (2022年8月8日実施)

脱落箇所 B の養生（添付 6 参照）
