# 事故・故障等発生報告書

令 06 原機 (サ) 001

発 生 年 月 日	令和 6 年 2 月 1 6 日 (金)
発 生 場 所	個人被ばく管理棟 (一般施設・非管理区域)
件 名	核燃料サイクル工学研究所 個人被ばく管理棟における火災について (第 2 報)
状 況 原 因 対 策 環 境 へ の 影 響	別紙のとおり

核燃料サイクル工学研究所 個人被ばく管理棟における火災について  
(第2報)

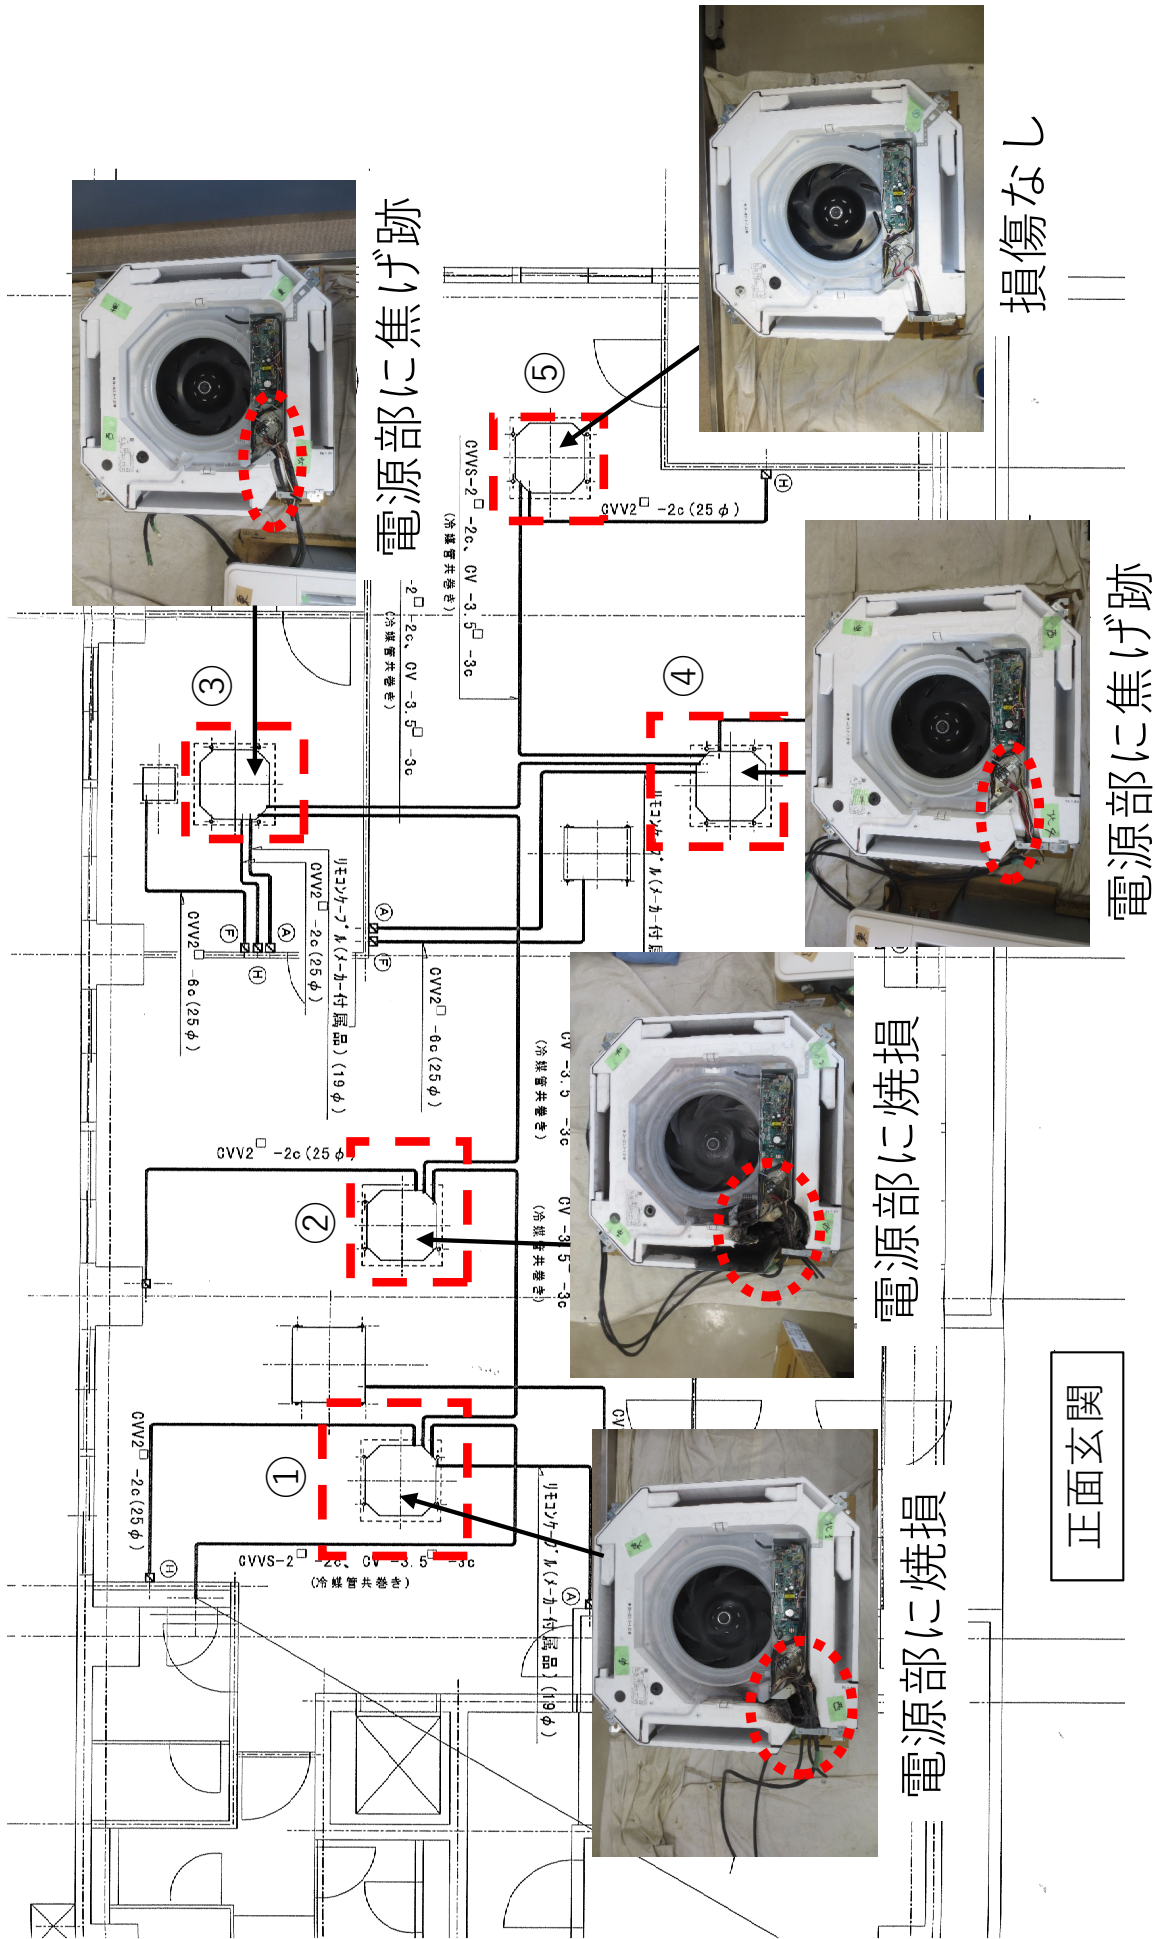
室内機の取り外し後の状況

火災による損傷状況については、室内機①～④内部の電源線・信号線、電源部周辺の発泡スチロール製のドレンパン及び室外機から室内機①～④までの電源線に損傷が見られた。室外機、室内機⑤及びその他の配線、配管に損傷は確認されなかった。

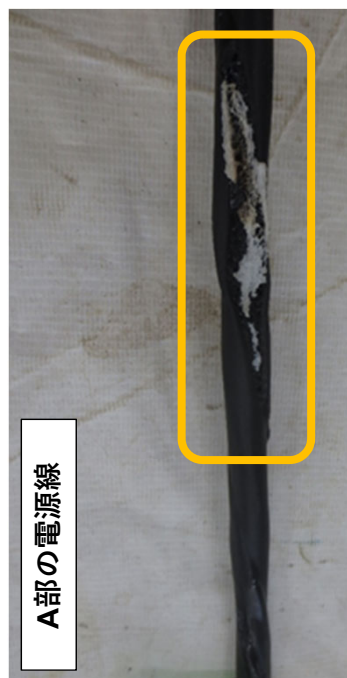
溶融あり

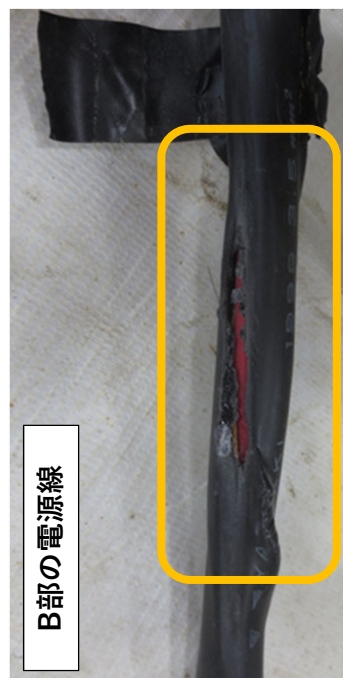
溶融あり

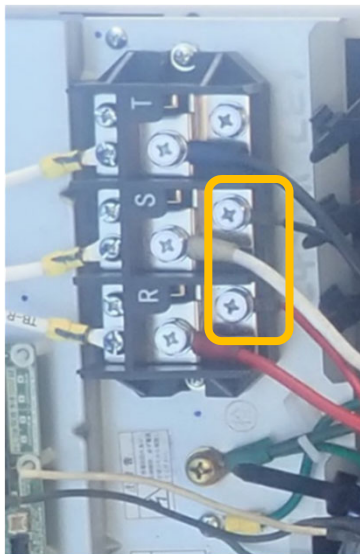
【室外機】

室外機及び室内機①～⑤全てにおいて、電源線の接続端子台への接続箇所では絶縁スリーブ又はテープ等での絶縁処理がなされていなかった。

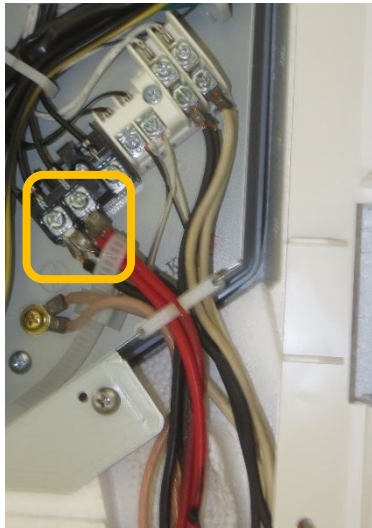
【室内機④】

具体的には、電源線の押着端子に適切な絶縁処理が行われておらず、室内機④の電源部では、本来であれば離れているべき 2 本の電源線の押着端子同士が接触して短絡していた。その状態で試運転のために電源を投入したことで、過電流が流れて電源線が異常発熱したというのが今回の火災発生のメカニズムと推定した。

端子台への電源線接続の施工において、端子間の距離が近く隣接する圧着端子と接触して短絡するおそれがある場合、絶縁スリーブ又はテープ等で圧着端子の絶縁処理を行い、且つ隣接する圧着端子間の距離を確保した状態で、接続する圧着端子が動かないようにして締め付けることをサイクル研の電気工作物保安規程の細則に定めた。（令和6年4月1日施行）

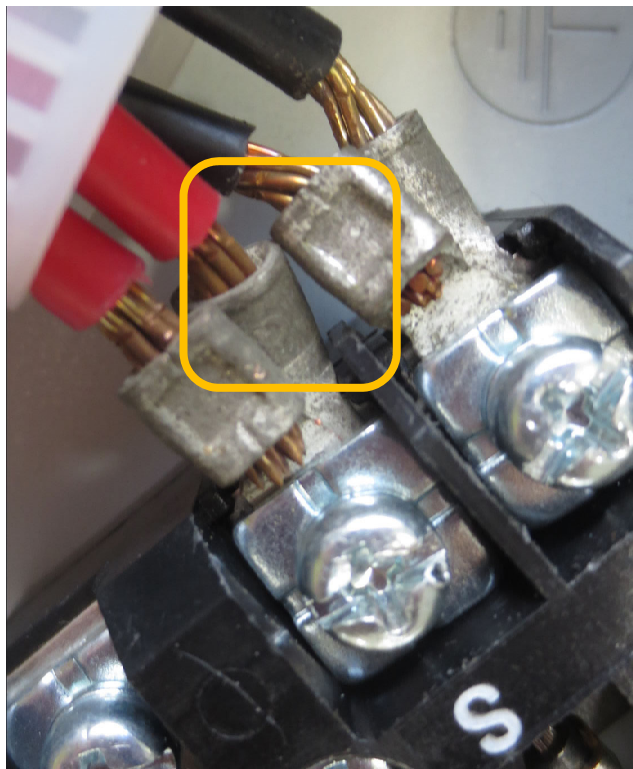
【室内機④】

接続端子台のR相、S相のそれぞれに結線した2本の電源線の圧着端子同士が接触して短絡していた。  
接触抵抗をテスターで再測定し、0.1Ωで短絡していることを確認した。

- ・損傷した室内機及び電源線を健全な同等品に交換する。また、動力電源用の既設遮断器（75 A）を適切な容量の遮断器（40 A）へ交換する。
- ・室内機の交換において、電源線を接続するときは、圧着端子に絶縁スリーブ又はテープ等で絶縁処理を行い、締め付け時に圧着端子間の距離を確保するようにして施工する。
- ・接続後の具体的な確認事項(短絡がないか等)をホールドポイントとして作業手順書に追記する。また、サイクル研職員（保安立会者）は、請負業者がホールドポイントを遵守していることを確認する。
- ・作業開始前に作業手順書の読み合わせを行い、関係者全員に作業内容、危険源及び対策等を確実に理解させる。

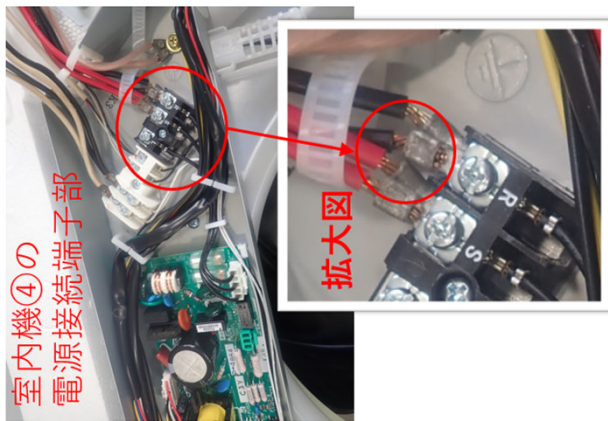
室内機④の短絡確認

赤線、黒線、白線：室内機③からの入り  
赤線、黒線、白線：室内機⑤への送り

目視により赤線 (S) と黒線 (R) の圧着端子部が接触していることを確認。  
テスターでR-Sのネジ頭間の導通をチェックしたところ、約0.4Ωで短絡。  
(正常値は約65.7kΩ (回路基板の抵抗値) )
