2. 追加調査結果

2.1 追加調査概要

2.1.1 調査目的

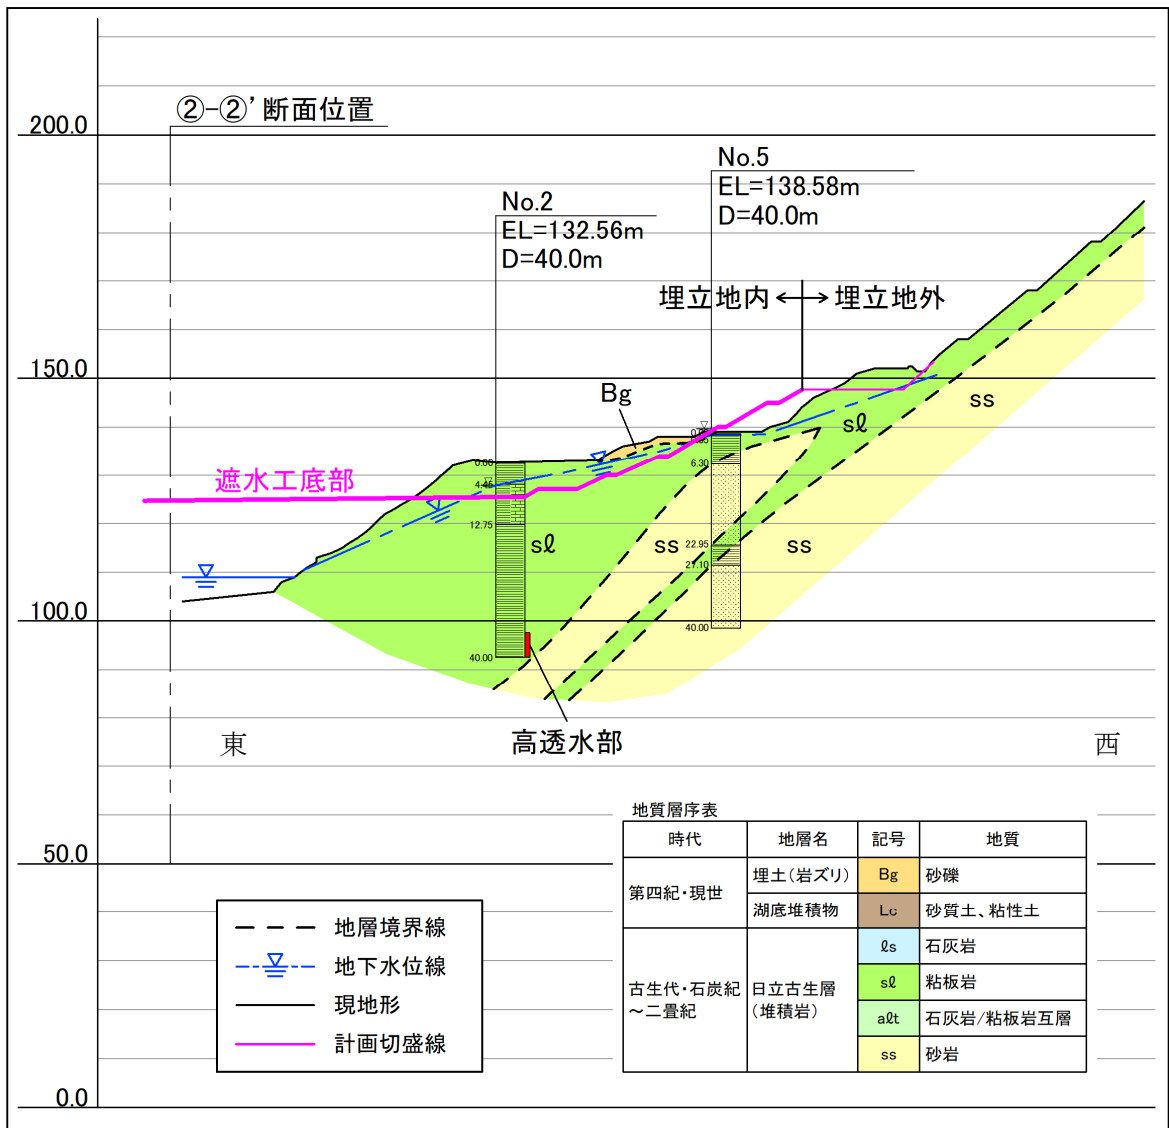
図 2.2.1 地質断面図 ④-④'

追加ボーリング (No.5) の結果より、計画地西側の粘板岩分布域は、砂岩と粘板岩を主体とする地層からなり、地下深部では砂岩が多く分布することが判明した。

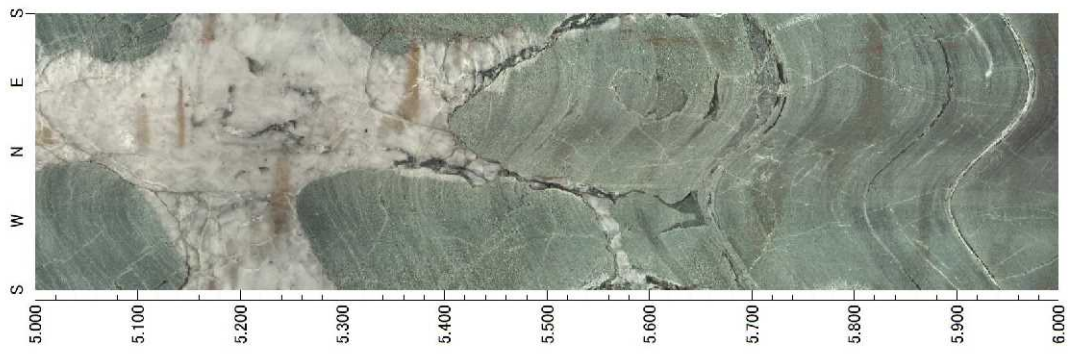
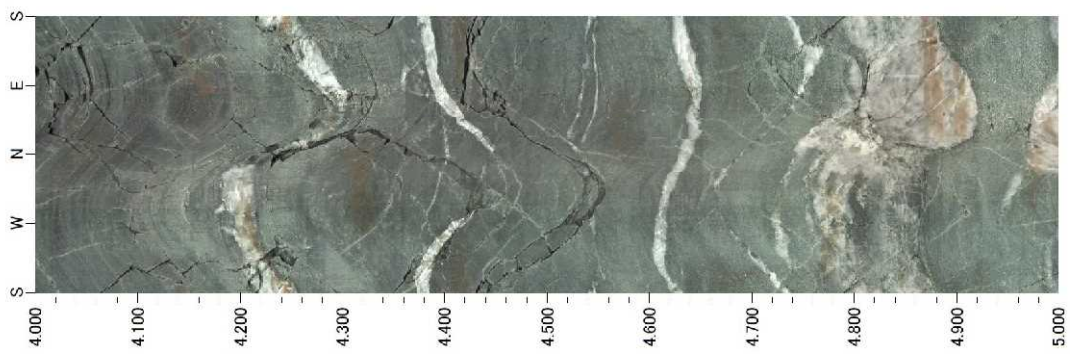
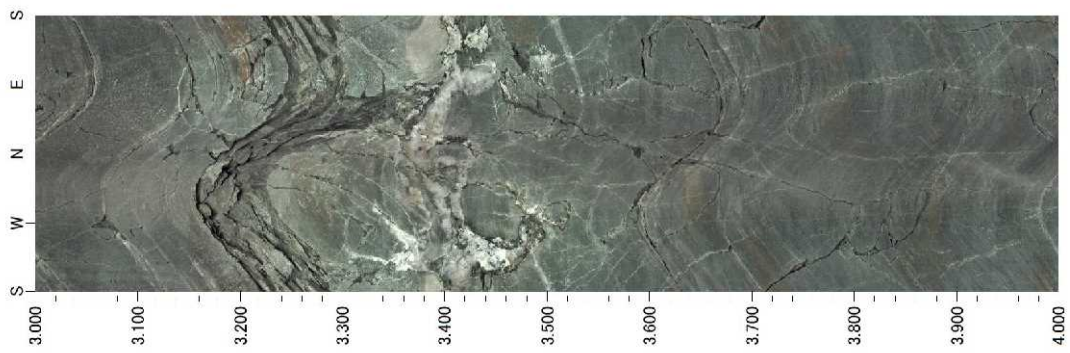
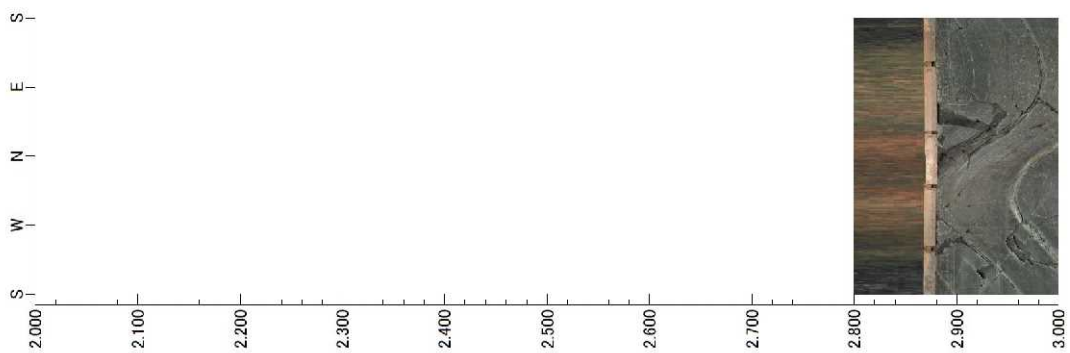
ポアホールカメラ画像 (1/10)

深度 2.88m までは、孔壁崩壊防止のため、ケーシングパイプを挿入しているため、撮影不可である。

2.88m 以深が孔壁の画像である。粘板岩と砂岩よりなる地層である。表層 5m 付近まではやや割れ目はあるが、空洞はなく、5m 以深は、割れ目も少ない岩盤状況である。

特に 4~6m 付近に見られる、白色ないし灰白色の不規則な形状の部分は、石英脈である。38.4m 付近に見られる厚さ 2cm 程度の灰色の部分は、層理面沿いに挟在した粘土である。
