## 第3回牛久沼越水対策検討委員会

日時：令和5年12月25日（月）14時～16時

# 牛久沼越水対策検討委員会

## 第3回委員会 説明資料

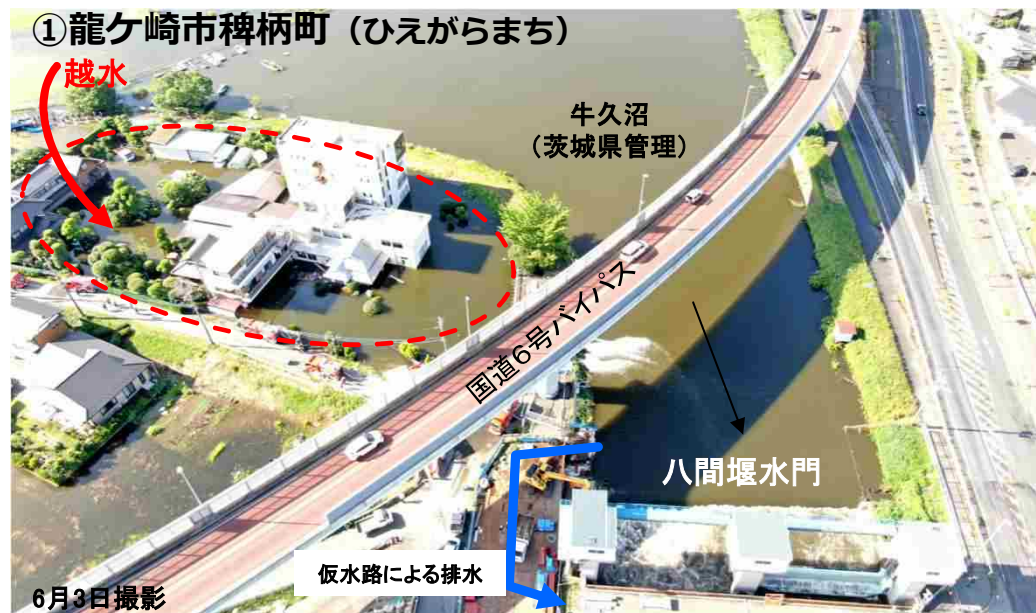
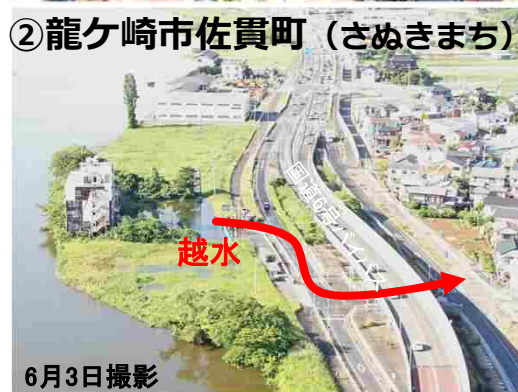
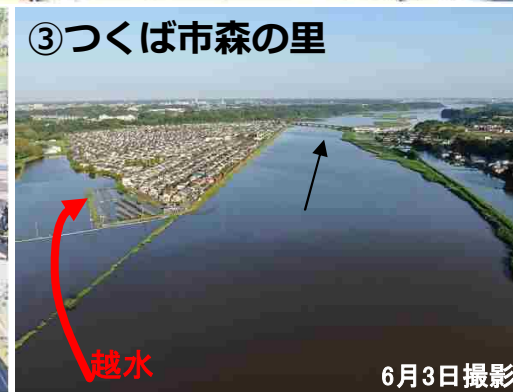
- 越水箇所を含む6箇所、計画高水位YP7.5以下の堤防沈下を確認。  
⇒ 広域地盤沈下の発生 (軟弱地盤等の影響)

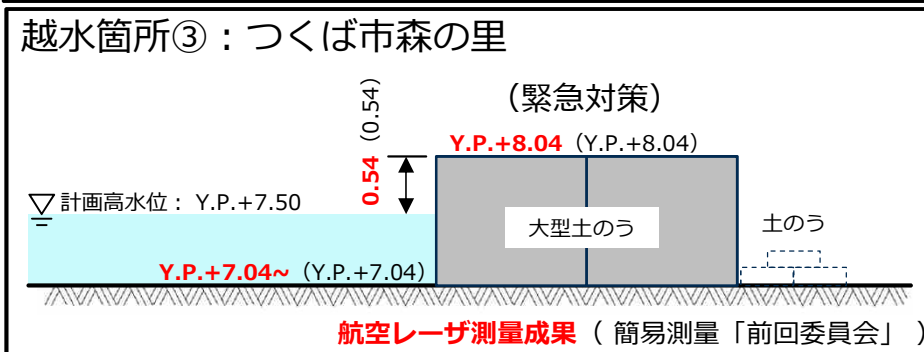
- 令和5年度航空レーザ測量成果で、計画高水位以下に沈下していたことを確認

①龍ヶ崎市稗柄町	②龍ヶ崎市佐貫町	③つくば市森の里	④～⑥八間堰水門下流
整備時の堤防高 (地盤高)	7.50	7.50	7.50	7.50～8.50
簡易測量 (第一回委員会)	7.25	7.11	7.04	7.20
	<b>-0.25 m</b>	<b>-0.39 m</b>	<b>-0.46 m</b>	<b>-0.30 m</b>
航空レーザ測量 (R5.7)	7.21～7.30	7.11～7.20	7.04～7.26	6.82～8.25
	<b>最大-0.29 m</b>	<b>最大-0.39 m</b>	<b>最大-0.46 m</b>	<b>最大-0.68 m</b>

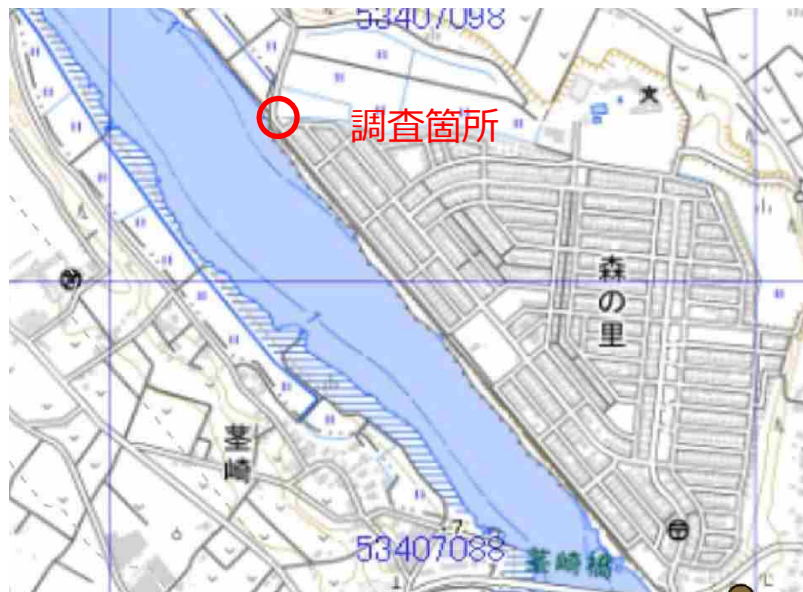
【12/1実施の地質調査位置図(つくば市森の里)】

○ 前回委員会の結果を受け、越水箇所について緊急的に地質調査を実施中。

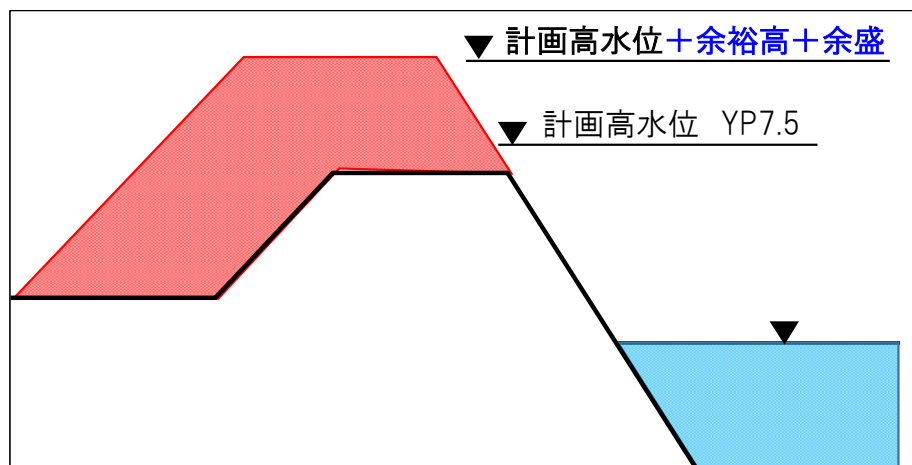
案1：堤防嵩上げ（土堤）

- ① 堤防高が不足している6箇所（牛久沼越水3箇所及び谷田川下流部（八間堰水門～牛久沼水門）の3箇所）において、河川整備計画を踏まえて堤防嵩上げを実施する。
- ② 堤防嵩上げ高：計画高水位YP7.5+余裕高+余盛※を基本とする。  
※ 余盛には地盤沈下等の影響を考慮した余裕分を加味
- ③ 嵩上げの方式：土堤による築堤を原則とし、建物近接による用地制約等が見込まれる場合は、特殊堤（自立式特殊堤含む）の採用を検討する。

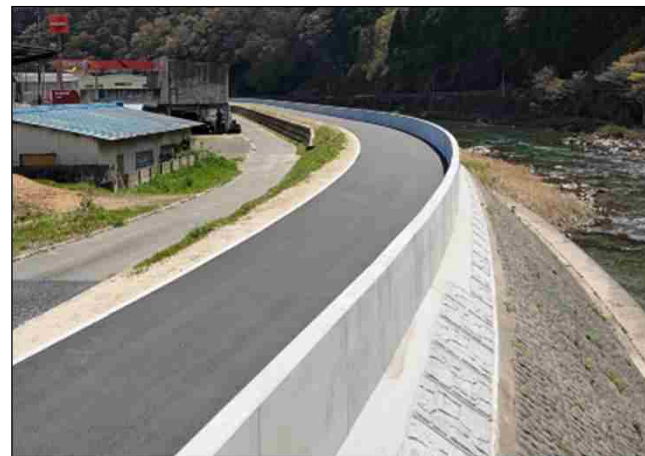
## ■ 参考：特殊堤（パラペット）の事例

「茨城県 久慈川」

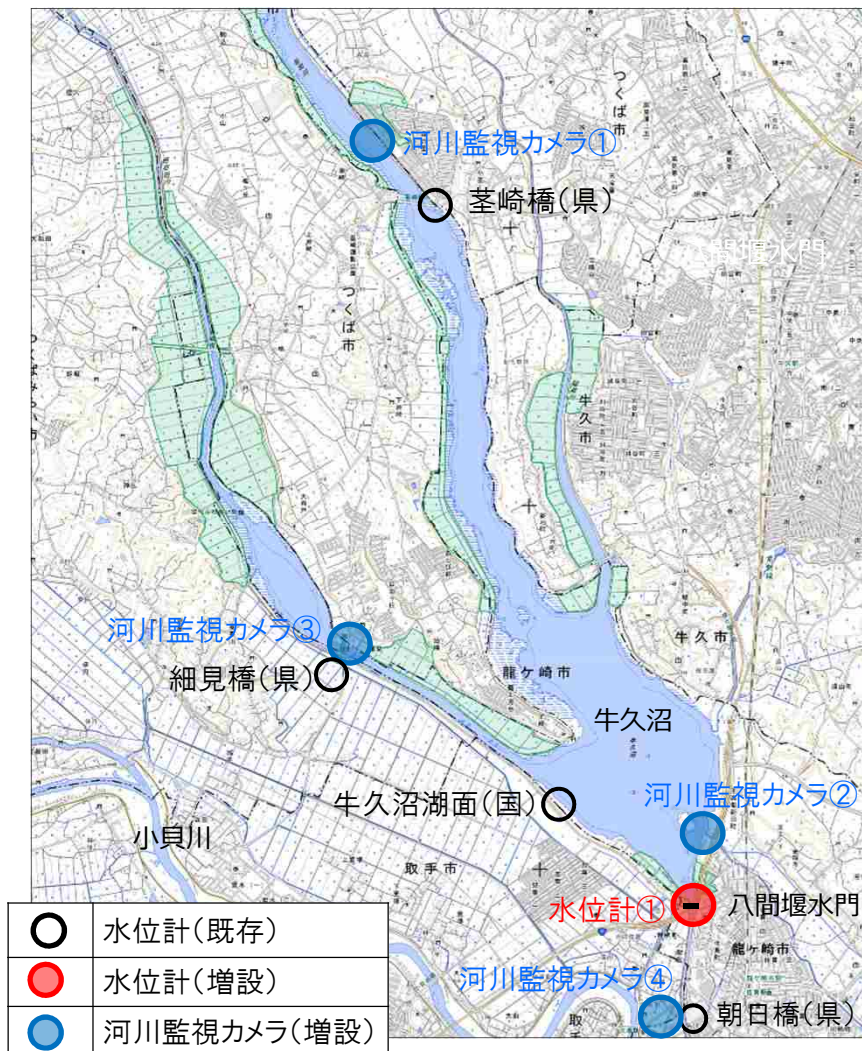
■河川監視カメラ、水位計の増設位置案

## ●河川監視の強化案：河川監視カメラ、水位計の増設

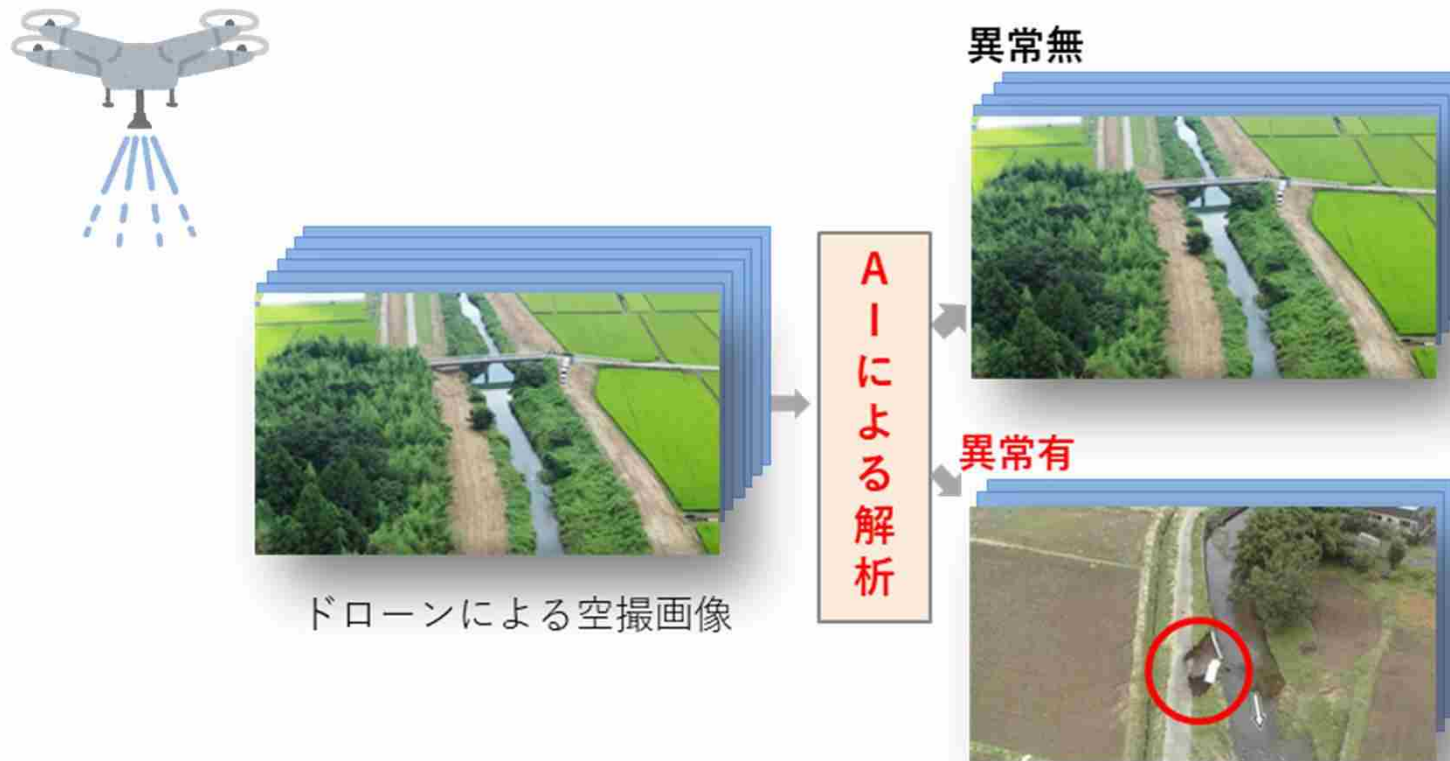
- 県で試験的に実施しているドローンの事例

- ・ ドローンで撮影した画像をAIで解析することで速やかに堤防の異常などを特定

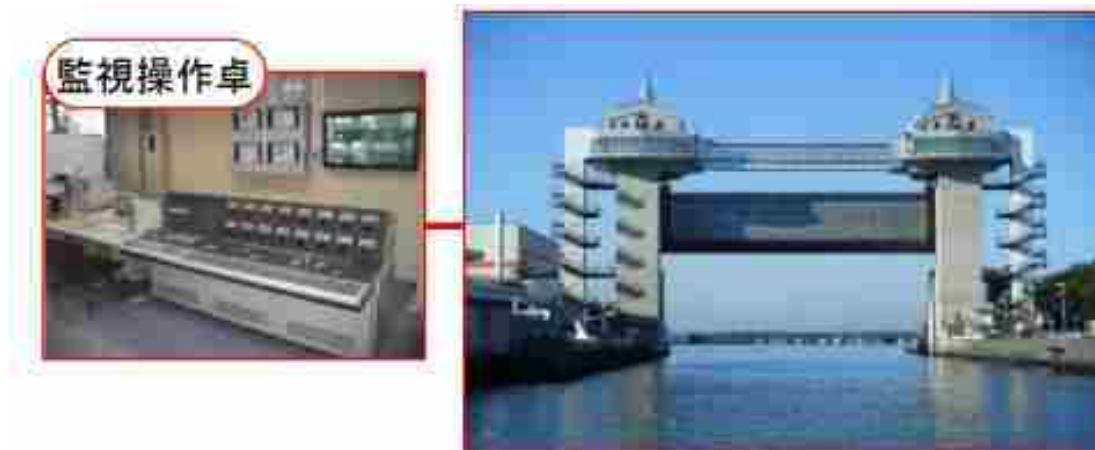
#### ■水門の遠隔操作・自動化の事例（静岡県）

- ・治水安全性や農地の湛水時間に配慮した、より効率的な事前放流など、運用基準の再検討
- ・市町村、利水者など関係機関との連携強化やマニュアル整備

⇒ 茨城県ではより簡易的なものを検討していく
