## (2) 茨城沿岸の現況と課題

第1回茨城沿岸海岸保全基本計画改訂検討委員会 H27.7.13

資料-2(1)

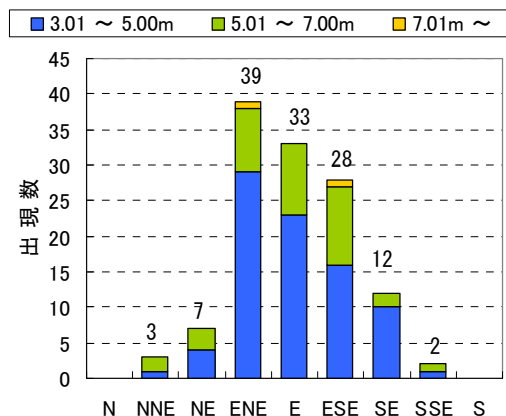
観測地点の波高・波向出現頻度分布図  
(各年波高4位; 1980年～2010年)

常陸那珂港区での波向は、NNE～SSEの7方向に分布し、ENE～ESEの3方向が卓越している。

特に、5m以上の高波高は、ENE～ESEの3方向が卓越している。

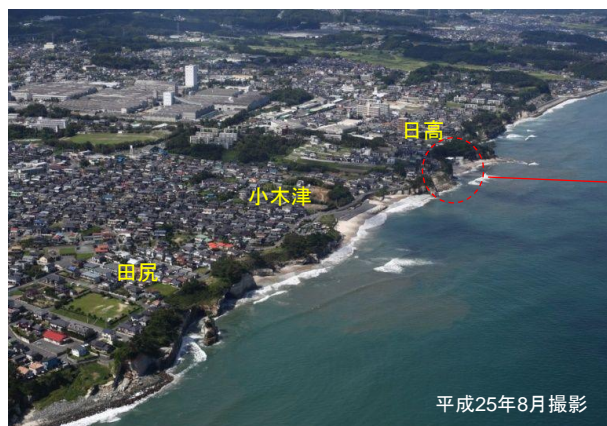
■海食崖の長期的な後退速度(m/年)

- 北部の沿岸には、海食崖の海岸線が散在する。
- **崖侵食(崩落)は、1波の極大波によって引き起こされるものではなく、長年に渡り繰り返し作用する波の営力によって引き起こされる。**
- **東日本大震災の強振動により、岩盤の小崩落や緩みも確認されている。**
- 崖上には、住宅地、公共インフラ、工業地などくらしや地域産業を支える重要な資産が数多く存在することから、適切な管理が必要である。

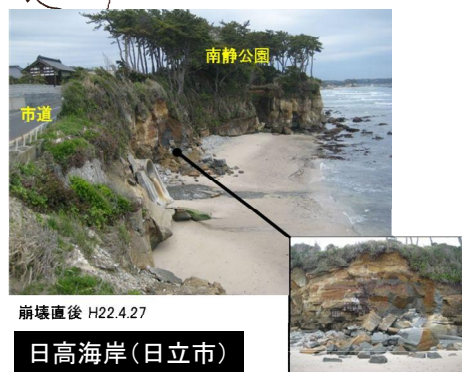
日高海岸(日立市)

平成25年8月撮影

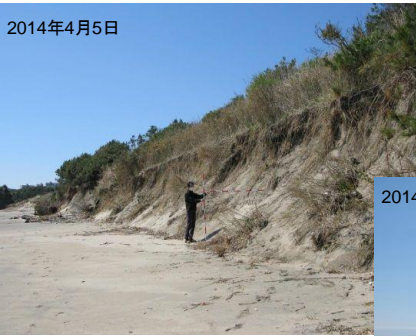
桜川河口の北側の砂丘地で見られる  
約3.5mの浜崖が発生

- 東日本大震災以降、桜川河口北側では、砂丘基部の侵食が進行し、**浜崖が発生**している。
- **河原子港北側の河原子海水浴場でも、近年、砂浜の減少が続き、現在は護岸法先が露出**している。

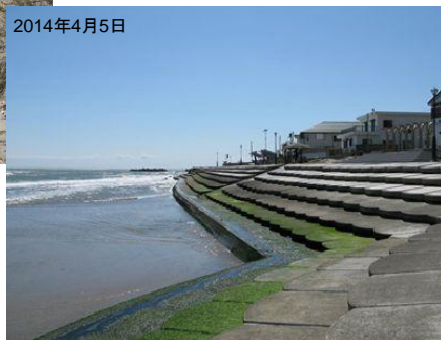
河原子海水浴場の護岸法先の露出

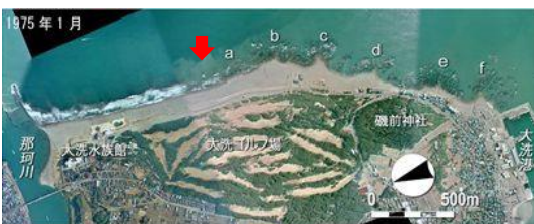
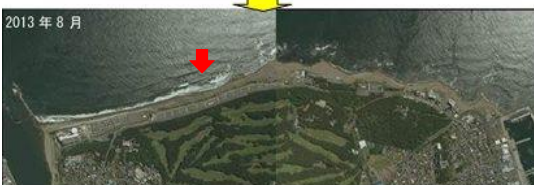
### ■空中写真による海岸線の変化(1975年→2013年)

- 磯浜海岸(大洗町)の砂浜は、那珂川からの排出された土砂により形成されているが、**近年は、供給土砂量の減少などから汀線の後退が続き、背後の砂丘では浜崖が生じている。**
- 砂浜部は、海岸保全区域と県大洗公園(都市公園)区域が重複している。海岸域は海水浴場やサーフィンとして利用されているほか、背後にはアクアワールド茨城県大洗水族館が立地し、**本県を代表する観光エリアとなっており、利用者の安全確保が喫緊の課題となっている。**

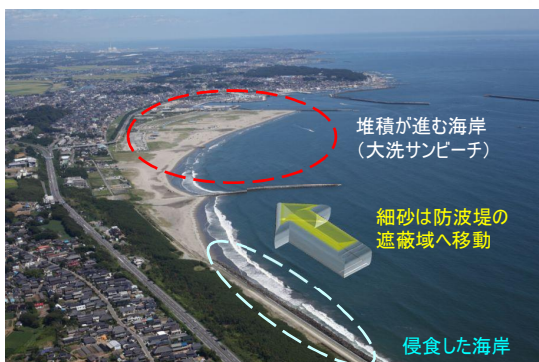
＜茨城港大洗港区周辺で進む砂浜の偏在化＞

- 大洗港区～鹿島港間は、土砂供給が枯渇状態にある。
- 侵食域と堆積域が明らかとなり、土砂収支の不均衡が生じている。
- 砂浜を県民共有の貴重な財産と捉え、一連の漂砂系における土砂移動の連続性を保持し、余剰堆積土砂の有効活用を図るなど、総合的な土砂管理を推進していく必要がある。

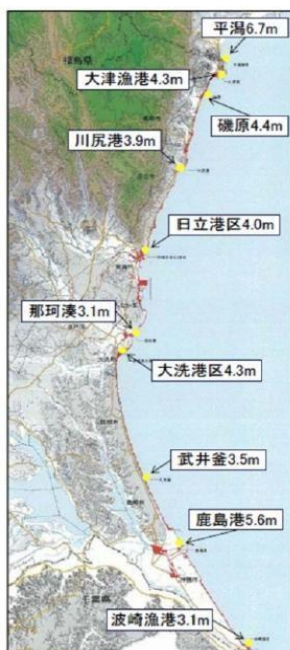
## ■茨城県の津波浸水被害状況

〈出典〉(社)土木学会調べ(T.P.基準に換算)

津波浸水高 (T. P. m)

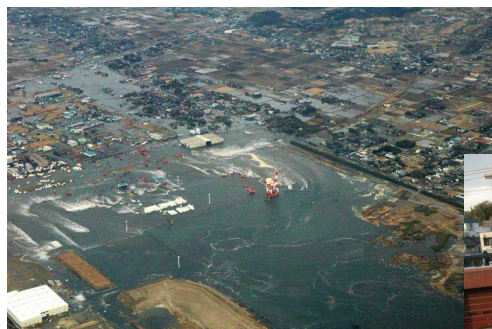
▲鹿島港

- 港湾・漁港では、防波堤を越流した津波が港内へ侵入し、更に背後の住宅地へ流れ込んだことにより、甚大な浸水被害を発生した。
- 防波堤によって津波の威力は低減されたものの、流された船舶やコンテナが家屋等に衝突したり、自動車(貨物)が炎上したりするなど、漂流物による二次災害もみられた。
- 港湾や漁港においても、地域の特性、常時の利用を勘案しつつ、背後地の浸水対策を早急に行う必要がある。

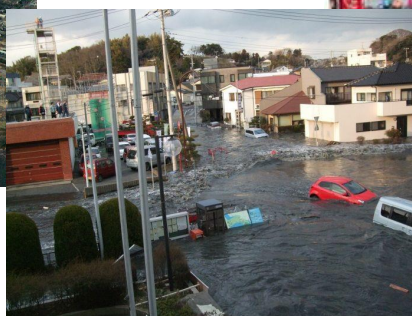
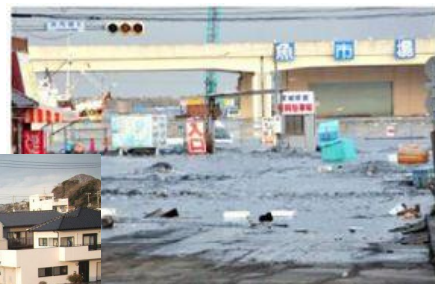
▲那珂湊漁港

▼大洗港区(背後)

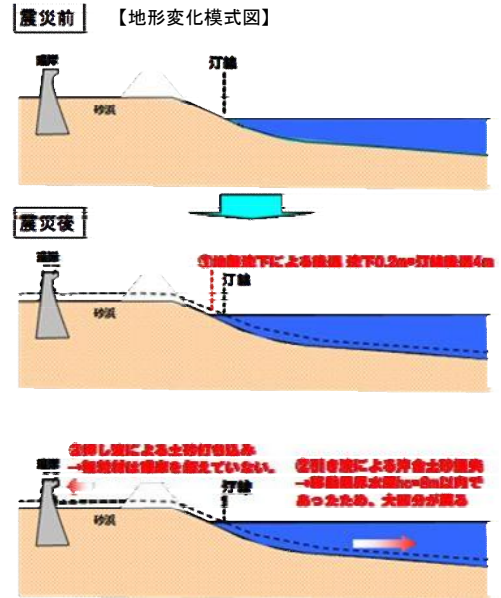
## ■ 鹿島灘海岸(大洗港区～鹿島港間)の震災後の地形変化

- 大洗港区～鹿島港間では、地震直後は汀線が平均23m後退したが、1年経過後の2012年3月までに汀線後退量の78%が回復した。
- 津波の戻り流れにより沖向き漂砂は、波による地形変化の限界水深( $hc=-8m$ )より浅い水深帯に堆積したため、地震後約1年間の波浪の作用により汀線へと運ばれたと考えられる。

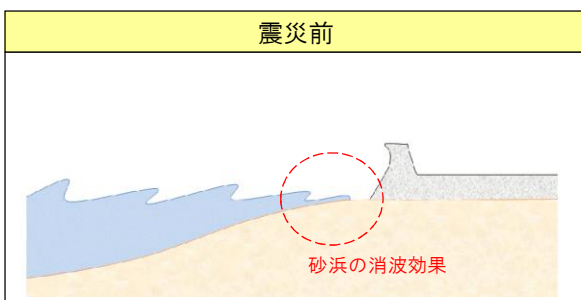
▲東日本大震災による影響のイメージ

- 広域地盤沈下と津波による大量の砂流出により、砂浜が狭小化したことで、波の打ち上げが増加している。(≒防護水準が低下)
- 背後地の安全を確保するため、海岸堤防の所要天端高の確保や砂浜の保全など、早急に震災前の防護水準に戻す必要がある。

- 広域的な地盤沈下(20～30cm)
- 津波による大量の砂流出

- 砂浜が狭小化し、消波効果がDown
- 波が打ち上げ高がUp

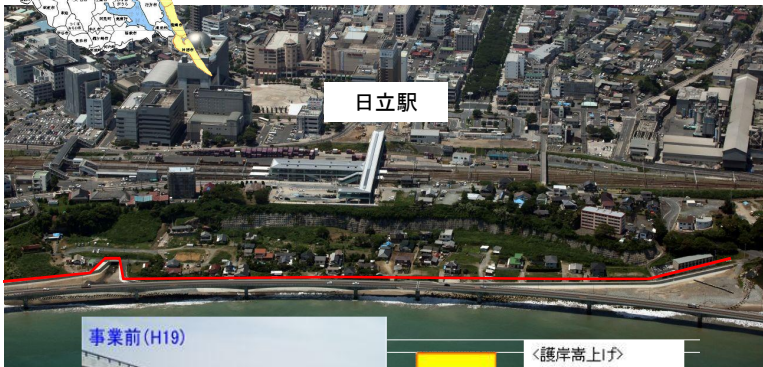
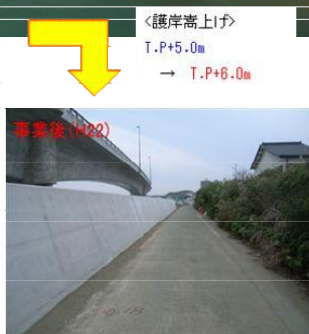
### 海岸堤防嵩上げ事業 (H20~H22)

JR常磐線 日立駅の東側に位置する助川・会瀬海岸では、震災直前に堤防の嵩上げ事業が完成していたため、津波の浸水被害を防ぐことができた。

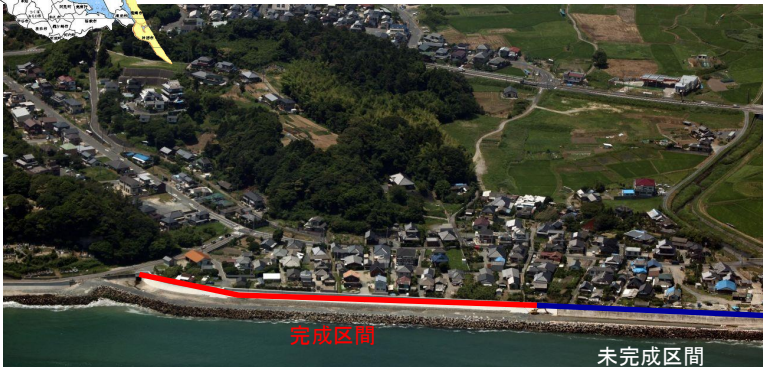
### 海岸堤防嵩上げ事業 (H20~H23)

日立市の北部に位置する小木津海岸では、震災前に堤防の嵩上げ事業に着手したが、発災時は計画の約1/3が未完成だったため、浸水被害の明暗が分かれた。

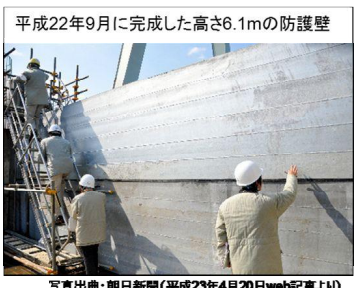
写真出典:朝日新聞(平成23年4月20日web記事より)

- **茨城県が平成19(2007)年10月に公表した「茨城沿岸津波浸水想定区域図」を受け、東海第二原子力発電所を所有する日本原子力発電(株)は、想定津波高を見直し、防護壁の嵩上げ工事に着手していた。**
- **このため、東海第二原子力発電所は、震災時に海水冷却機能喪失を回避することが出来た。**
- 県は、原子力安全規制における権限を持たないが、この検討が東海第二原子力発電所における津波対策工事を早め、結果として、冷却機能喪失という重大事象を防ぐ上で役立った。

「もし防護壁を引き上げていなかったら、福島と同様、深刻な事態に陥っていたであろう。海風が吹きつける勢、原発の海壁で、震災日動揺していた東海第2が幸いだった。最も海側の、非常用ボンプエリアには、10年9月に完成した高さ6.1mの防護壁がある。これが首都圏に最も近い防護壁を救った。それまでの防護壁は高さ4.9m。スマトラ沖大地震(07年)の後、茨城県は07年、独自に津波の浸水想定区域図(ハザードマップ)を作成し、想定津波高を4.9mから5.7mに引き上げた。これを受けて東海第2は、非常用ボンプエリアの冷却ポンプ3基があるエリアに、1.2m高い防護壁を設置した。3月11日、実際に到達した津波の高さ

は最大4.4m。新しい防護壁はわずか70センチ高かった。3月11日午前10時、津波は3月9日に止水事が完了したばかりで浸水免れた。工事が終わっていなかった1基はケール月の穴から海水が浸して水没。1基が水没したこと、冷温停止できる目を要した。今年2月、同業を視察した福島の小林英彦委員は「一層の引き上げ(5)即実行したことが成功した。東海第2は他の原発に比べて非常にいい教訓になる」と指摘した。一方、引き上げるきっかけとなったハザードマップをまとめた津波浸水想定検討委員会(委員長三村信賢、茨城大教授)は「我々が当初想定した防護壁は実を言えば、今の津波の到来を当てた」わけではない。しかし、歴史的に考え得る最大の津波を想定したことが結果として役立ったと話す。

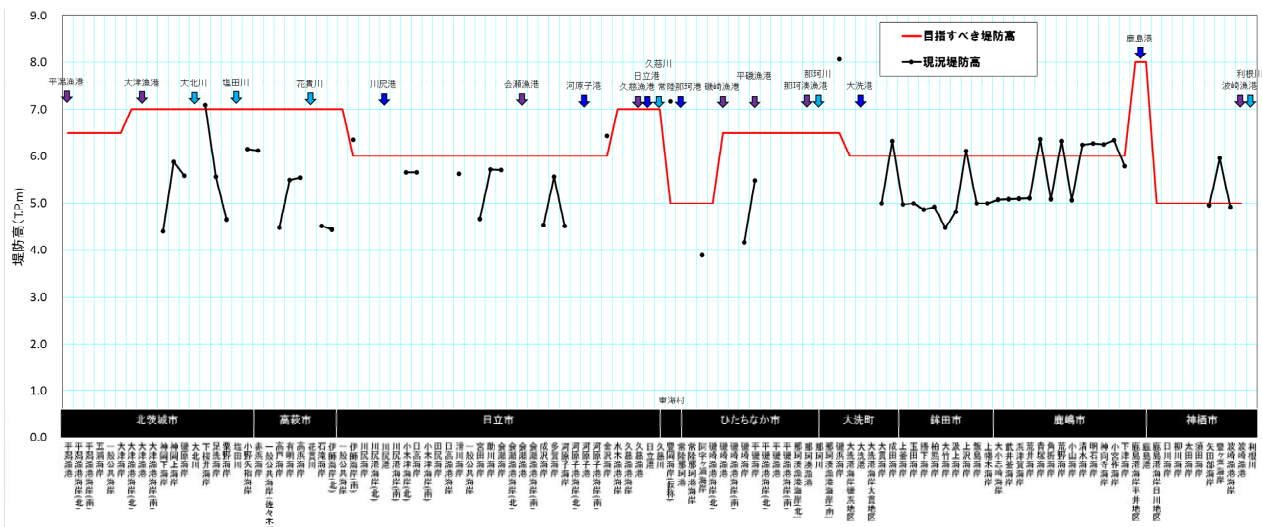
## ■ 「目指すべき堤防高」に対する現在の堤防高の状況 (国土交通省 水管理-国土保全局所管)

- 現状では、多くの海岸で堤防高が不足していることから、**速やかに防護水準を確保する必要がある**。
- 堤防の整備にあたっては、**背後地の重要度(住宅地、重要交通網など)を鑑み、優先区間を決める必要がある**。

- 「目指すべき堤防高」に対して、現況の堤防高が不足している海岸が多い。
- 港湾・漁港における岸壁背後の防護対策が不十分な箇所が多い。
- 「防災・減災」の考え方にに基づき、整備する海岸堤防等は、海水が堤防を越えた場合にも背後地の被害が軽減される構造(粘り強い構造)への改良が必要である。
- 施設整備によるハード対策だけでなく、L2津波(最大クラスの津波)に対しては、避難の軸としたソフト対策も併せて講じる必要がある。
