## 東海第二発電所における天井部電線管の火花等の確認について

日本原子力発電株式会社 東海第二発電所  
原子炉建屋2階 原子炉冷却材浄化系ポンプ（A）室 （管理区域）

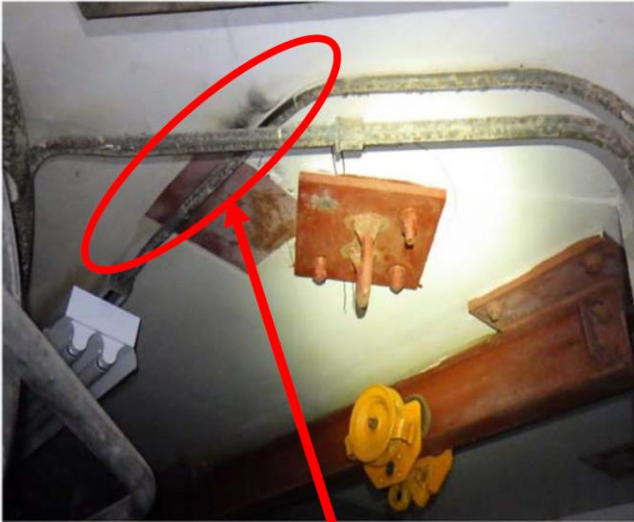
当該赤枠部分に  
焦げ跡を確認

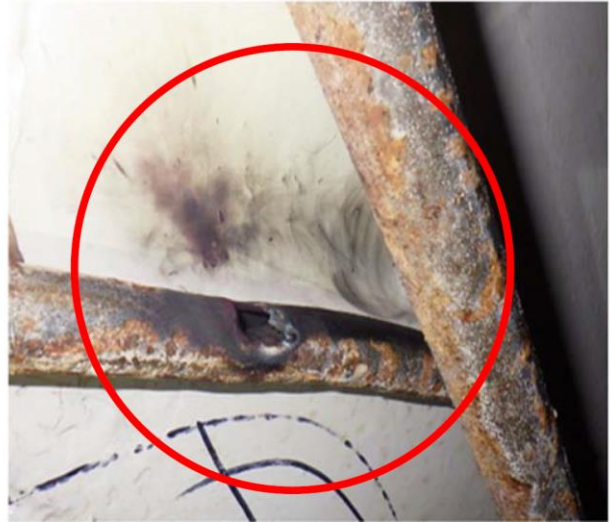
左図拡大図：電線管に穴を確認

電線管の寸法：約19mm

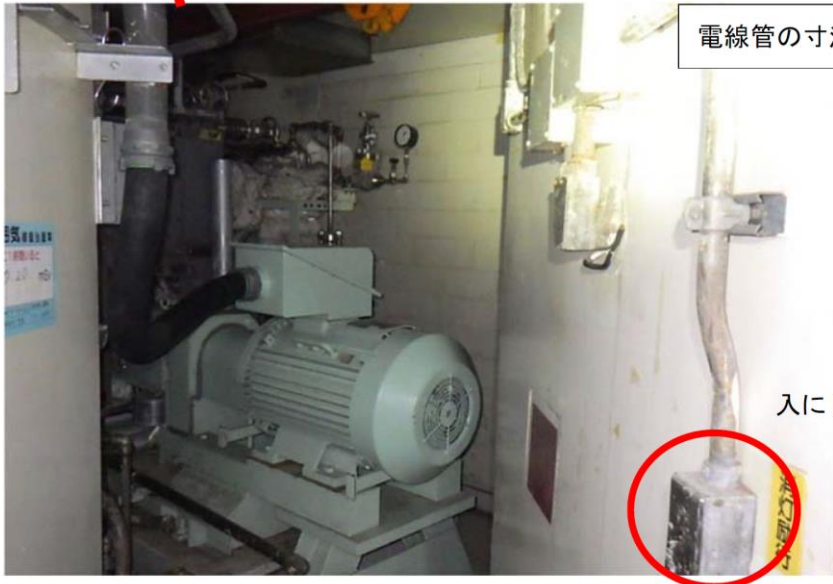
入にした電源スイッチ
