# 資料 8 福島第一原子力発電所事故の概要と廃炉への取り組み

## 福島第一原子力発電所事故の概要と廃炉への取り組み

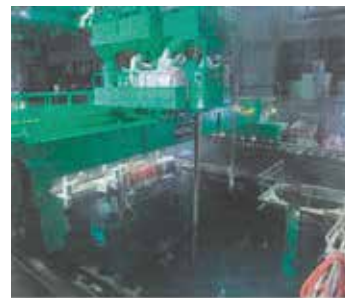
2013年11月から4号機使用済燃料プール内の燃料取り出しが開始され、2014年12月に完了しました。

1～3号機の燃料取り出しに向けても順次取り組みが行われており、2019年4月より3号機の燃料取り出しが開始され、2021年2月に完了しました。2031年以内に、1～6号機の使用済燃料プールから全ての燃料の取り出し完了を目指しております。

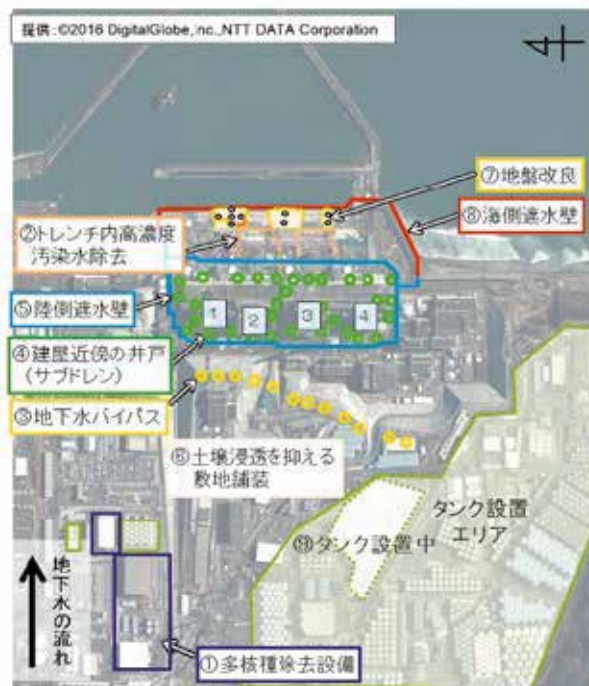
事故で溶けた燃料を冷やした水と地下水が混ざり、1日約80m<sup>3</sup>（2023年度）の汚染水が発生しています。汚染水対策は「汚染源を取り除く」「汚染源に水を近づけない」「汚染水を漏らさない」の3つの基本方針に基づき対策が進められています。また、2023年8月からALPS処理水の海洋放出が開始されています。

- 多核種除去設備(ALPS)による汚染水浄化
- トレンチ\*内の汚染水除去  
（※配管などが入った地下トンネル）

- 地下水バイパスによる地下水汲み上げ
- 建屋近傍の井戸での地下水汲み上げ
- 凍土方式の陸側遮水壁の設置
- 雨水の土壤浸透を抑える敷地舗装（フェーシング）

- 水ガラスによる地盤改良
- 海側遮水壁の設置
- タンクの増設（溶接型へのリプレイス等）

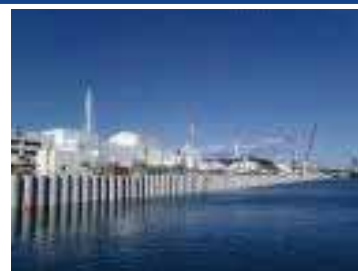
#### ③ 海側遮水壁

- ・ 汚染水の海洋流出を阻止するため、2012年5月より1～4号機の護岸海側に遮水壁の建設を開始し、2015年10月に全長約780mの海側遮水壁の閉合作業が終了しました。
