堤防決壊箇所の速やかな応急復旧の実施により、被害の拡大を防止 — 県管理河川の応急復旧(西仁連川(古河市)) —

河川名：一級河川 西仁連川 事業箇所：古河市東山田地先
応急復旧内容：大型土のう N=2,970袋, 鋼矢板締切 N=76枚

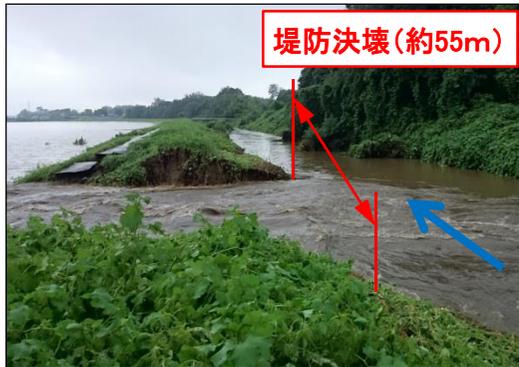
9月10日撮影

西仁連川左岸の堤防が9月10日に決壊し、大規模な浸水被害が発生

➡ 台風期のため、速やかな対応が必要

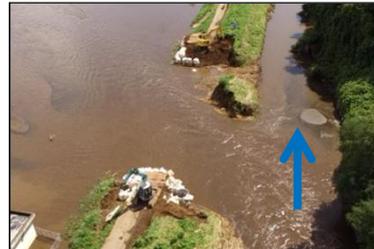
9月11日撮影
(国土地理院HP)

決壊翌日から大型土のうの設置を開始し、9月14日に設置完了

4日間で仮締切が完了

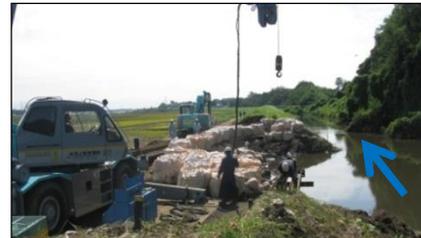
9月20日撮影

その後、鋼矢板による締切を実施

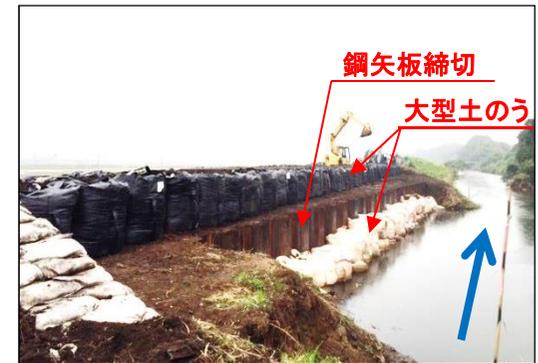
10月1日撮影

大型土のう及び鋼矢板締切による応急復旧工事が9月30日に完了

被害の拡大を未然に防止
