関係機関が連携し借楽園駅周辺の浸水被害を軽減 — 沢渡川における総合治水対策事業 —

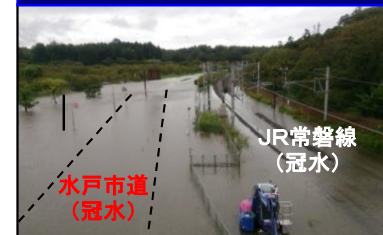
平成26年10月 台風18号

- 大雨が降ると、借楽園駅周辺では常磐線のレール等が度々冠水していました。
- 平成26年10月の台風では、レールが冠水し列車が運休するなど常磐線のダイヤが乱れました。

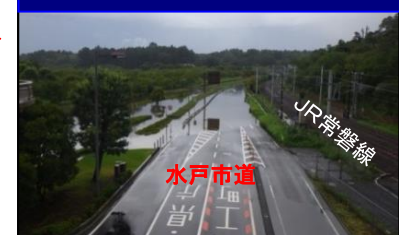
平成27年9月 関東・東北豪雨

- 平成27年9月までに県がバイパス水路を整備した結果、平成27年関東・東北豪雨では、借楽園駅の線路敷きの冠水を未然に防止しました。
- 平成28年2月までにJR東日本が借楽園駅ホーム・レールのかさ上げを実施したことにより、JR常磐線の運行障害発生リスクが大幅に低減されました。

バイパス水路整備後
