事故・故障等発生報告書

東二総発第67号
令和4年11月2日

発 生 年 月 日	令和4年 9月13日 (火)
発 生 場 所	東海第二発電所 輸送本部脇 (屋外)
件 名	東海第二発電所 輸送本部脇の変圧器における火災について (第2報)
状 況 原 因 対 策 環境への影響等	別紙のとおり

東海第二発電所 輸送本部脇の変圧器における火災について

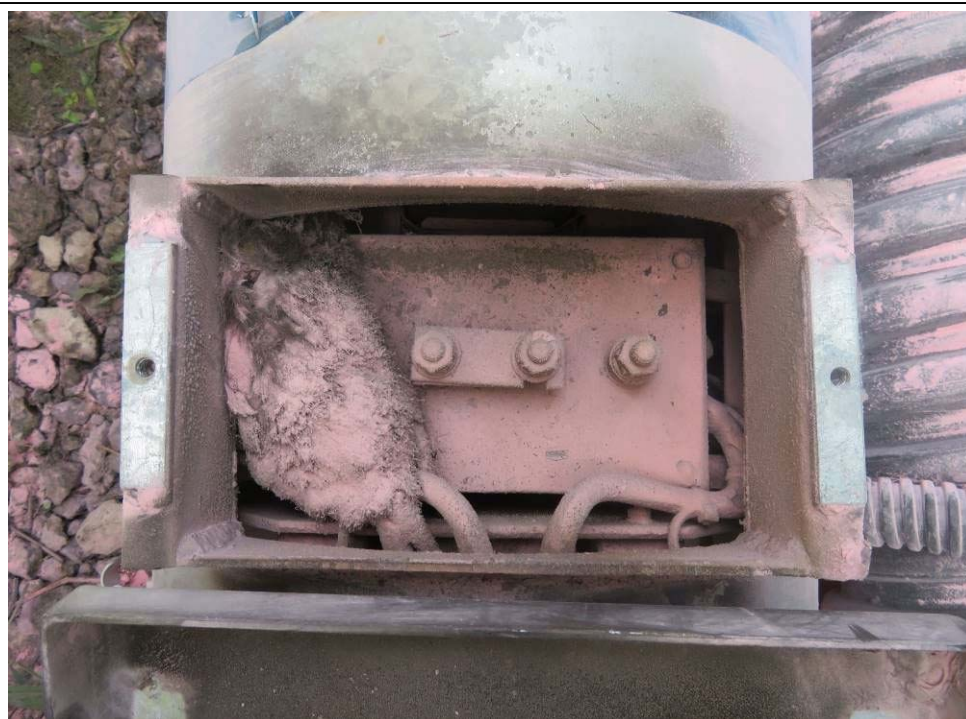
変圧器2次側点検状況

小動物侵入状況確認結果	
目 的	変圧器内部への小動物侵入状況を確認し、小動物が電気回路に影響を与えていないことを確認する。
点 検 日	2022年9月15日
確 認 内 容	変圧器各部を分解し、小動物の侵入状況を確認する。
確 認 結 果	<p>変圧器内部への小動物侵入状況確認結果</p> <p>変圧器を分解して確認した結果、焼損箇所とは異なる2次側タップ切換窓内に小動物の死骸があることを確認[*]した。</p> <p>小動物の侵入を確認したことから、変圧器2次側の点検を実施し、以下の状況を確認した。</p> <ul style="list-style-type: none"> ・2次側タップ部は焼損等の異常がないこと。 ・2次側の変圧器巻線は健全な変圧器（同型品）と同等の巻線抵抗値であり異常がないこと。 <p>[*]：9月13日の当該事象発生時に小動物の死骸があることを確認しているが、詳細に確認したものである。</p> <p>別紙：変圧器2次側点検状況</p>
備 考	—

2次側タップ切換窓内部(コイル引抜き後)

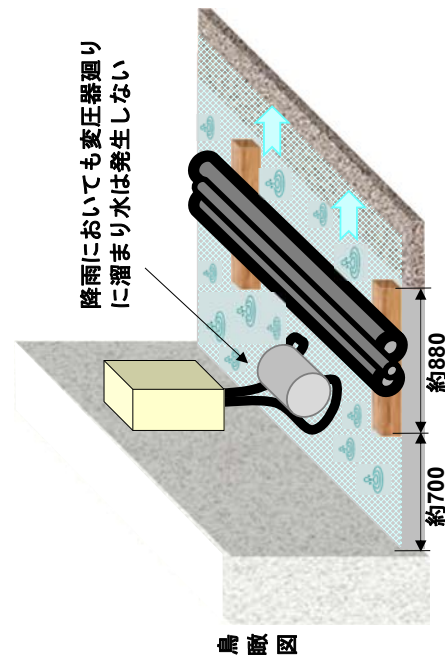
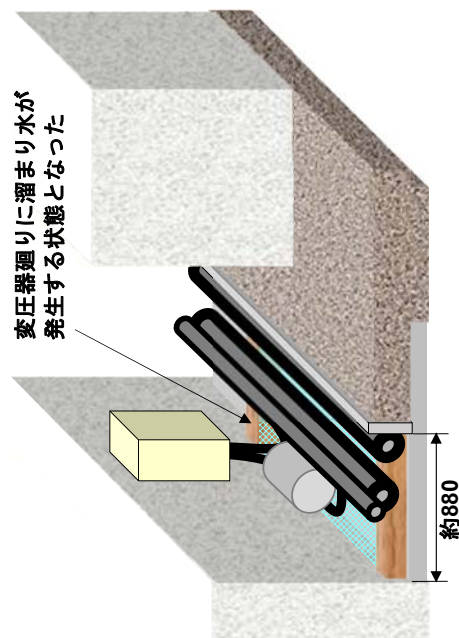
③ 仮設事務所の基礎かさ上げのため、輸送本部のコンクリート土間を一部覆うように砂利が敷かれ、FEP管の台座となる枕木を利用して土留め板を設置した。この結果、輸送本部外壁・枕木および土留め板により、雨水が変圧器廻りに堰き止められる状態となった。
