事故・故障等発生報告書

発 生 年 月 日	令和6年11月21日(木)
発 生 場 所	東海発電所・東海第二発電所 原子力館(非管理区域)
件 名	東海発電所・東海第二発電所 原子力館電源盤内における焦げ跡の確認について(第1報)
状 況 原 因 対 策 環境への影響等	別紙のとおり

東海発電所・東海第二発電所 原子力館電源盤内における焦げ跡の確認について

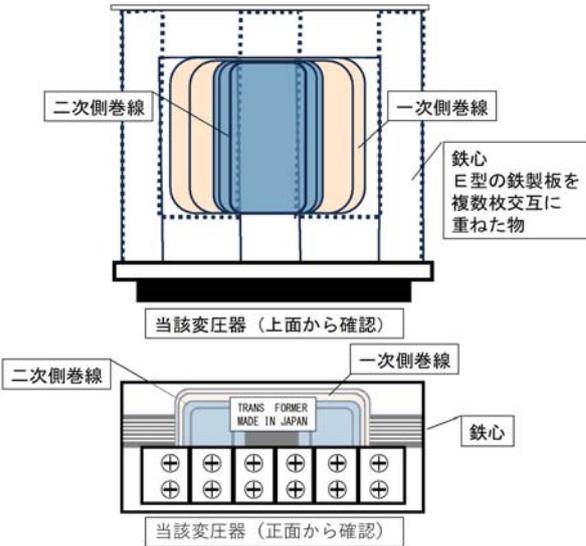
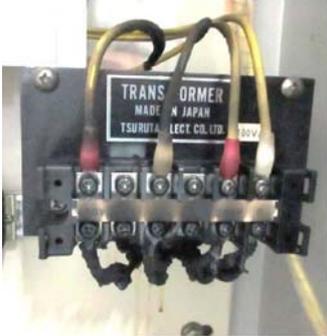
<p>変圧器概念図</p> </div> <div style="text-align: center;">

<p>一次側巻線 一次側巻線について巻線を解線したところ、溶着し解線しづらい部位が2か所あったため、目視にて確認したところ短絡痕があった。このことから、一次側巻線で部分的な短絡が発生し、異常発熱に至った可能性がある。また、巻線の導通を確認した結果、導通がなく断線していることを確認した。</p> <p>二次側巻線 二次側巻線について巻線を解線したところ、解線しづらい部位はなく、外観も比較的損傷が確認されなかった。また、巻線の導通を確認した結果、導通があり断線がないことを確認した。</p>
備 考	－

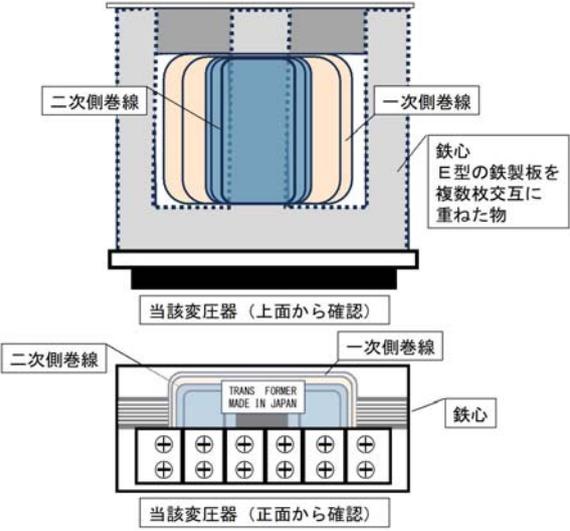
<p>二次側巻線 一次側巻線</p> <p>鉄心 E型の鉄製板を複数枚交互に重ねた物</p> <p>当該変圧器（上面から確認）</p> <p>二次側巻線 一次側巻線</p> <p>TRANS FORMER MADE IN JAPAN</p> <p>鉄心</p> <p>当該変圧器（正面から確認）</p> <p>変圧器概念図</p> </div> <div style="display: flex; justify-content: space-around; margin-top: 20px;"> <div style="text-align: center;">

<p>鉄心 (薄い金属板を重ね合わせた構造)</p> </div> </div> <p>当該変圧器の鉄心は薄い金属板を重ね合わせた構造であるが、これらを分解し目視にて確認した結果、溶着・短絡痕等、変圧器の異常発熱に至るような異常がないことを確認した。</p>
備 考	—
