事故•故障等発生報告書

発 生 年 月 日	令和6年7月5日(金)
発生場所	J-PARC リニアック棟(RI 施設)冷却水コールド機械室 3(非管理区域)
件名	J-PARC リニアック棟における溶融痕の確認について(第1報)
状 況	
原 因	
対策	別紙のとおり
環境への影響等

J-PARC リニアック棟における溶融痕の確認について(第1報)

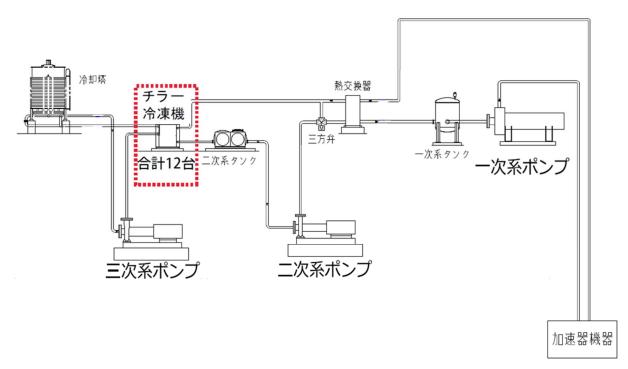
図6 リニアック冷却水設備の配管系統図

リニアック冷却水設備は、リニアックを構成する機器に冷却水を供給するための装置である。リニアック冷却水設備の配管系統図を図6に示す。リニアック冷却水設備は、冷却塔、チラー冷凍機および熱交換器と、これらに冷却水を循環させるためのポンプから構成されている。このうちチラー冷凍機は、二次系冷却水を供給するための装置であり、加速器機器を直接冷却する一次系とは別系統である。当該チラー冷凍機(2018 年製)の性能は、冷却能力 360 kW、電源電圧 400 V、消費電力約 90 kW である。
