事故・故障等発生報告書

令 06 原機（サ） 072

事業所名 国立研究開発法人日本原子力研究開発機構
核燃料サイクル工学研究所

再処理廃止措置技術開発センター内管理事務棟における
蛍光灯器具の安定器付近からの火花・発煙について（第 2 報）

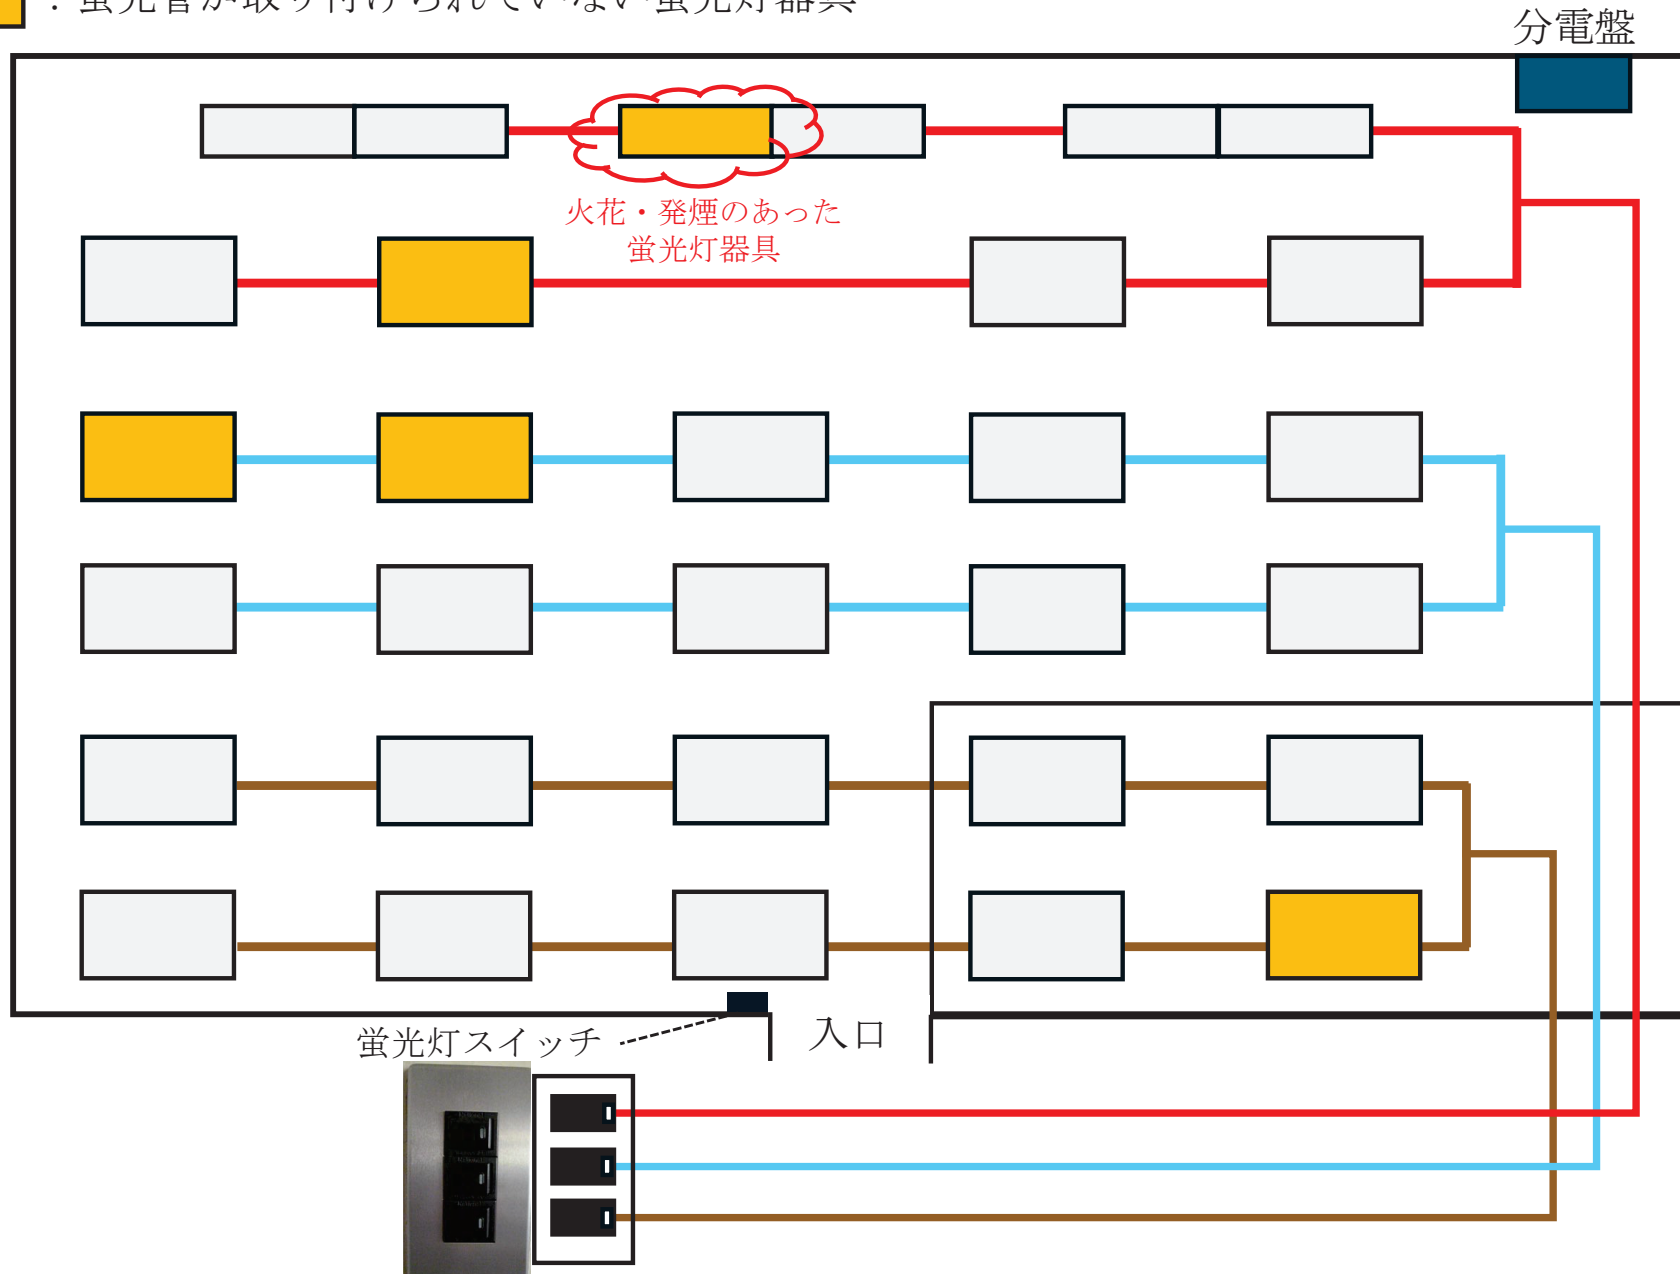
レストルーム（休憩室）内蛍光灯器具の設置状況

: 蛍光管が取り付けられていない蛍光灯器具

※火花・発煙が発生した蛍光灯器具を含むレストルーム内の全ての照明の使用を禁止

(1) 月例点検等での劣化兆候の発見が困難な、蛍光管を取り外した状態での使用（間引き照明）をしていた 174 箇所について、蛍光管を取り付けて間引き状態を解消するか、蛍光灯器具の使用禁止とした（令和 6 年 6 月 18 日～21 日）。また、使用禁止とした器具については、その後安定器の離線処置を行った（令和 6 年 7 月 25 日完了）。

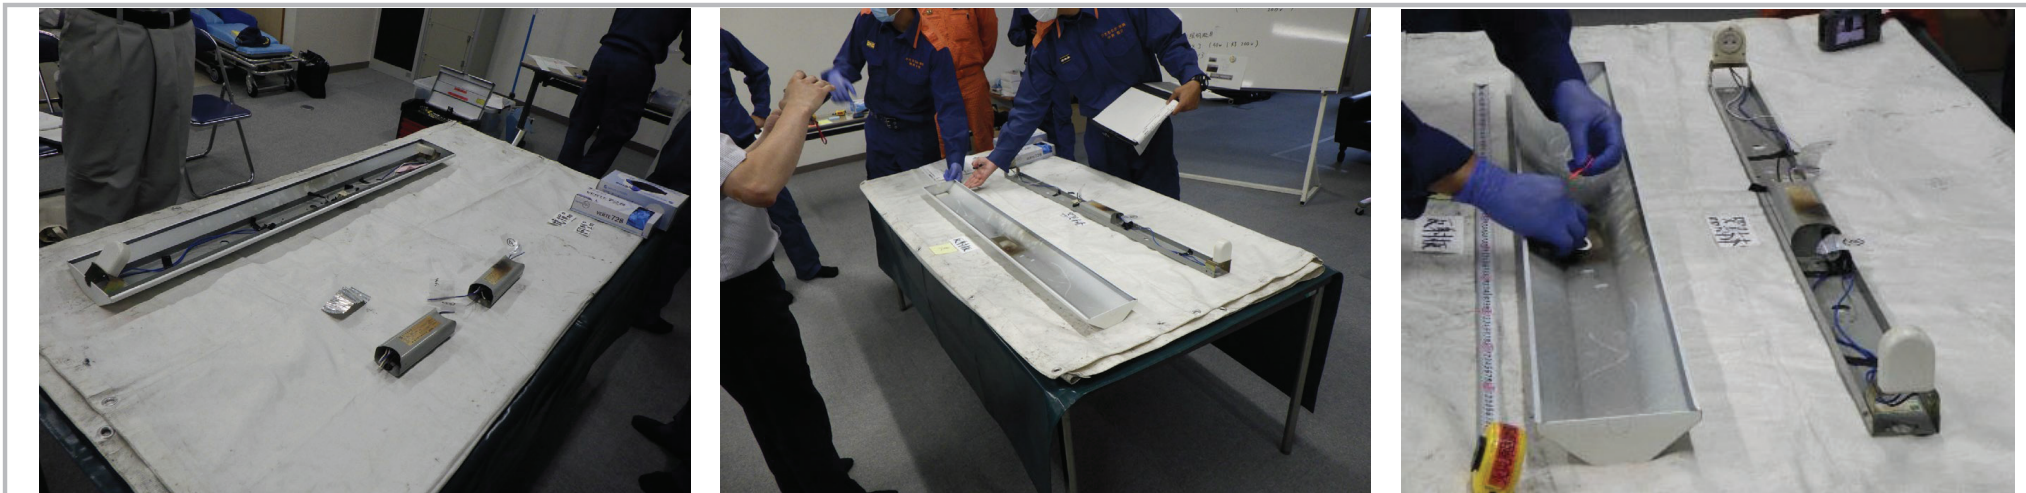
公設消防、製造メーカー及び原子力機構による合同調査の状況

また、当該蛍光灯器具に設置されていた安定器を分解し、内部部品である巻線の炭化、安定器内に充填されている絶縁体（コンパウンド樹脂）の劣化及びリード線被覆の溶融による銅線の露出を確認した。

3. 1 の原因調査の結果を受け、製造メーカから、本事象は当該蛍光灯器具の安定器内巻線の経年劣化により、レヤーショート（層間短絡）が発生し、当該安定器の焼損に至ったことが原因と判断された（令和 6 年 7 月 25 日）。

- ・当該蛍光灯器具の安定器内巻線の経年劣化により絶縁被膜（絶縁体）が破壊され、巻線の絶縁抵抗が低下。
- ・巻線の絶縁抵抗が低下したことにより、巻線内に流れる電流が増大し、更に絶縁破壊が進み、巻線間のレヤーショート（層間短絡）が発生。
- ・レヤーショート（層間短絡）による異常発熱により、安定器内のリード線被覆が溶融し、リード線の銅線が露出。
- ・露出したリード線の銅線と安定器の金属ケースの電気的な接触により、地絡（火花、熱）が発生し、安定器の焼損及び器具反射板が溶融（開孔）。
