2. 追加調査結果

2.1 追加調査概要

2.1.1 調査目的

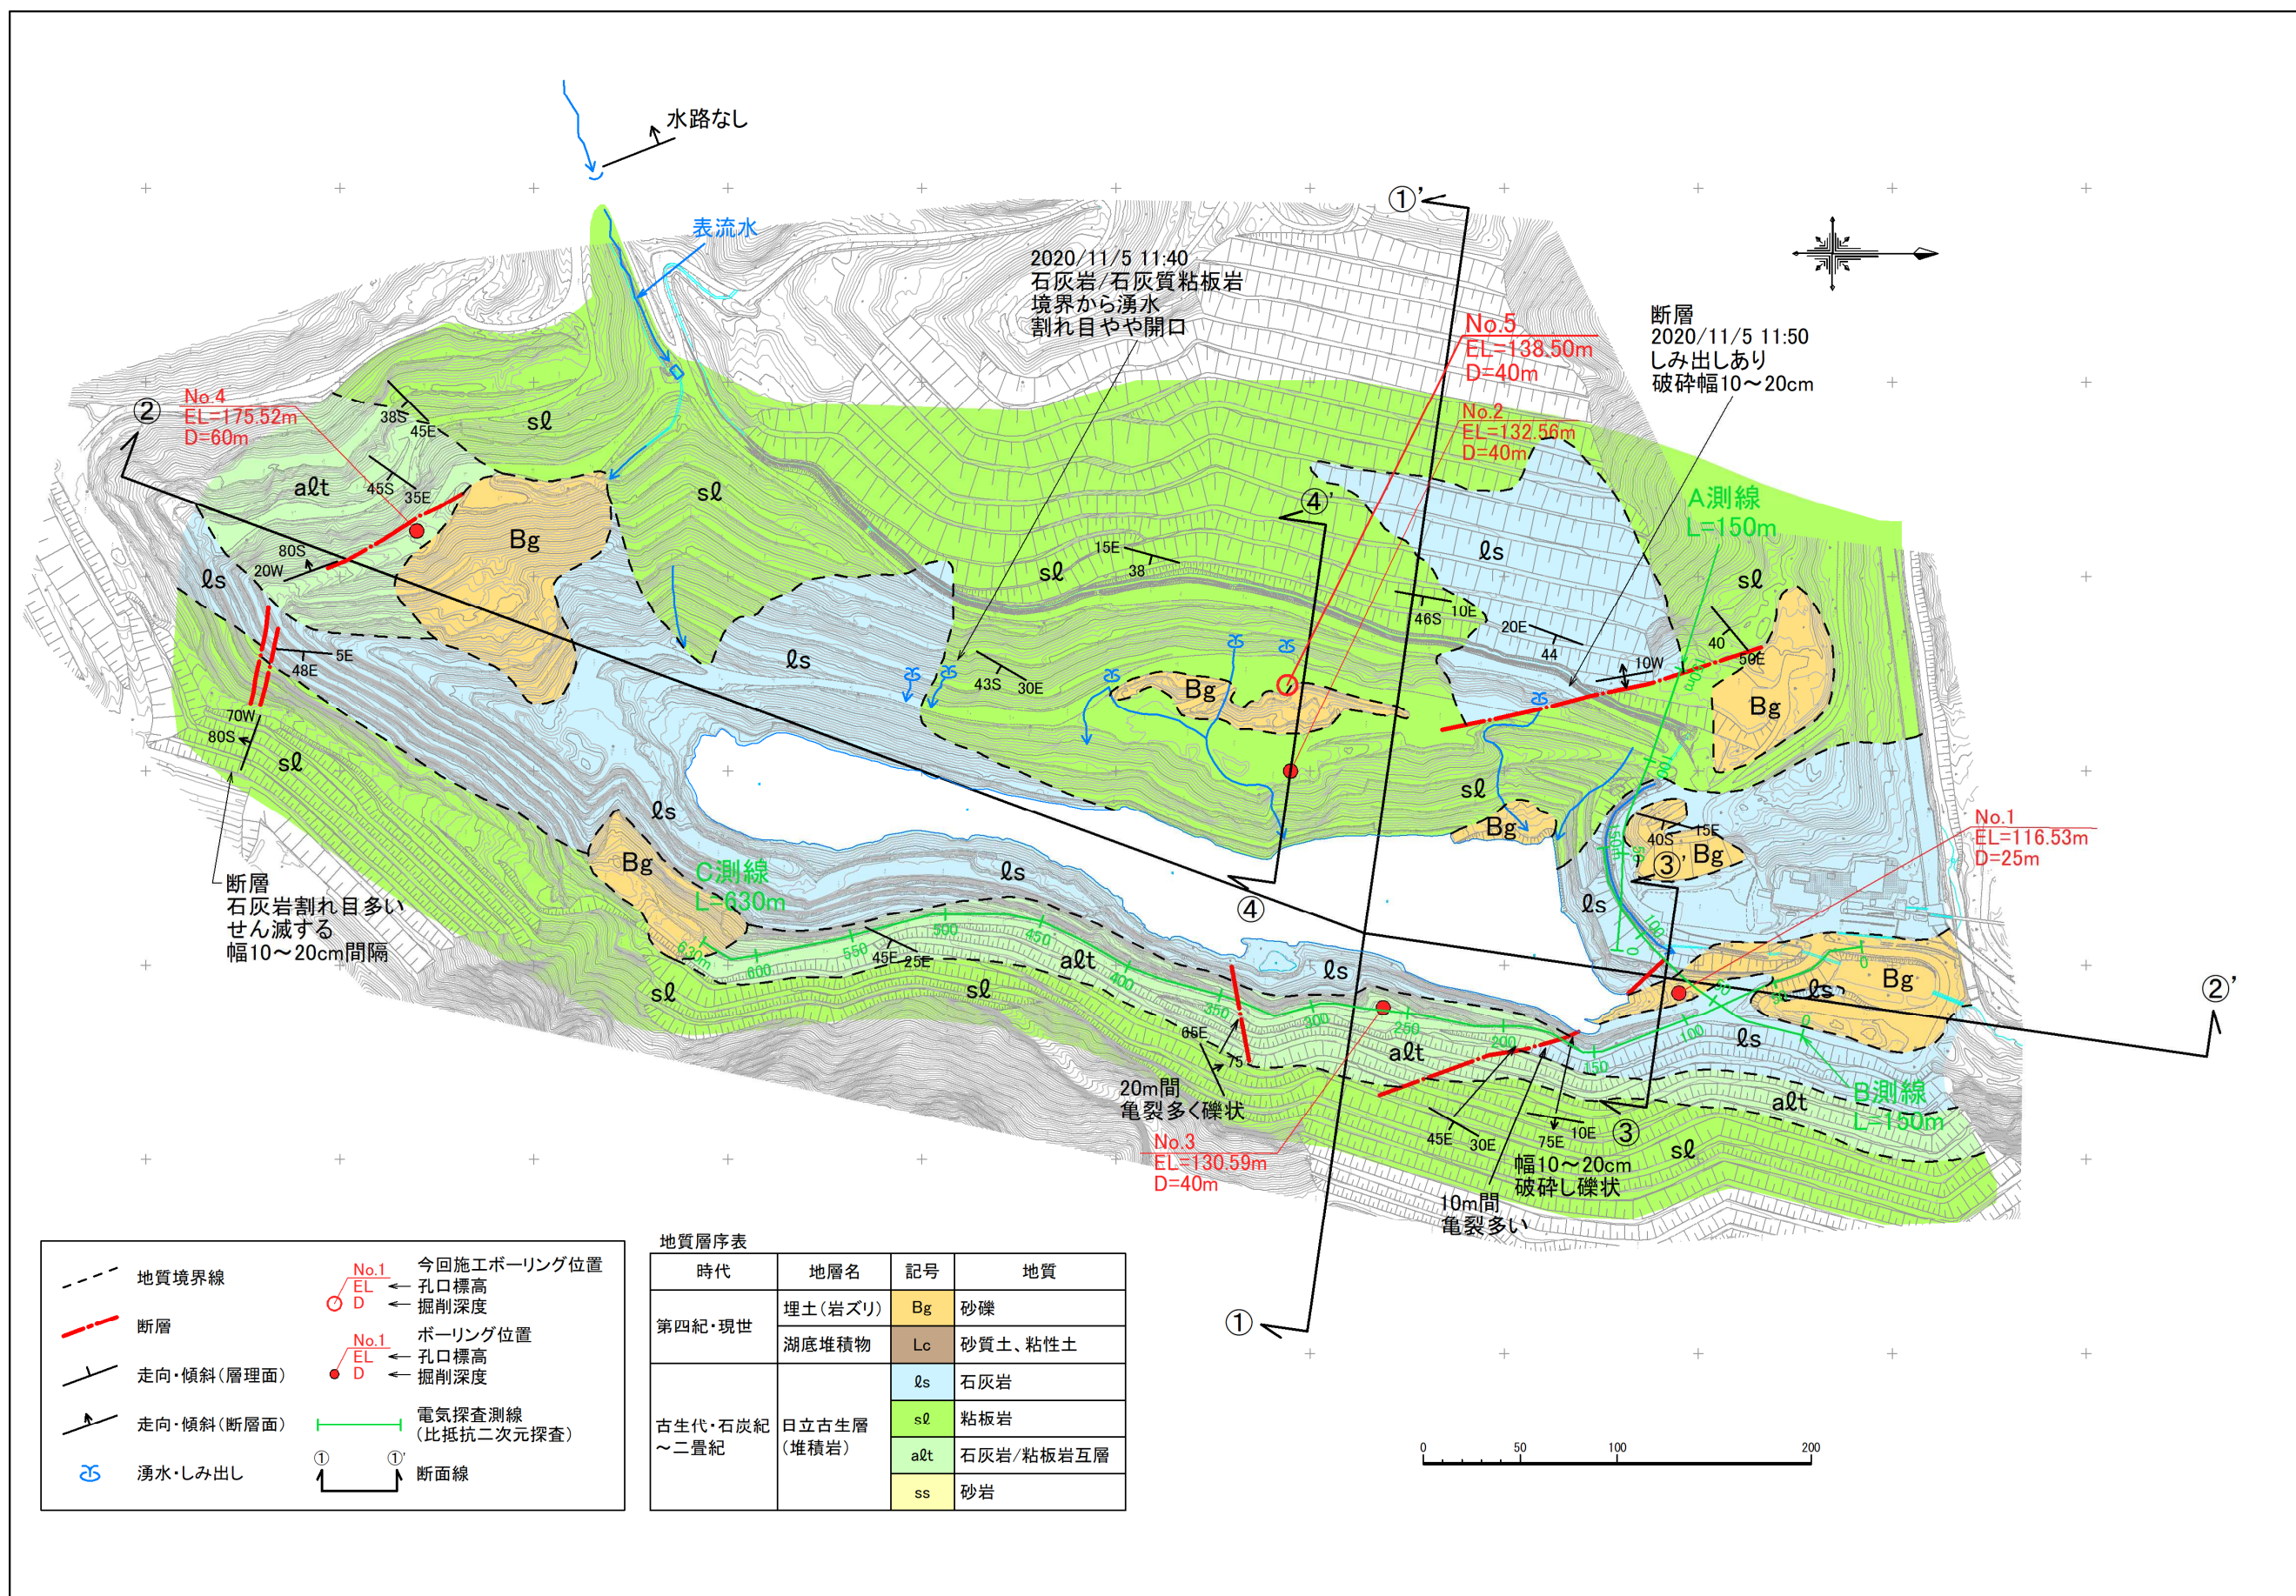
図 2.2.1 地質断面図 ④-④'

追加ボーリング (No.5) の結果より、計画地西側の粘板岩分布域は、砂岩と粘板岩を主体とする地層からなり、地下深部では砂岩が多く分布することが判明した。

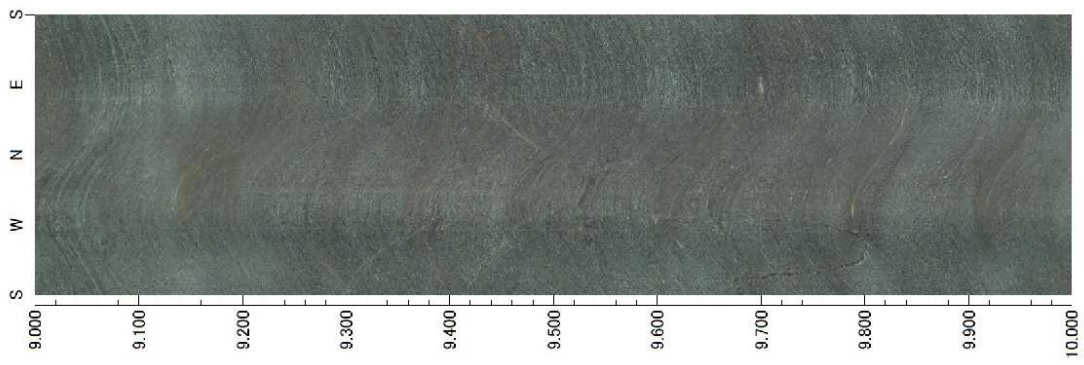
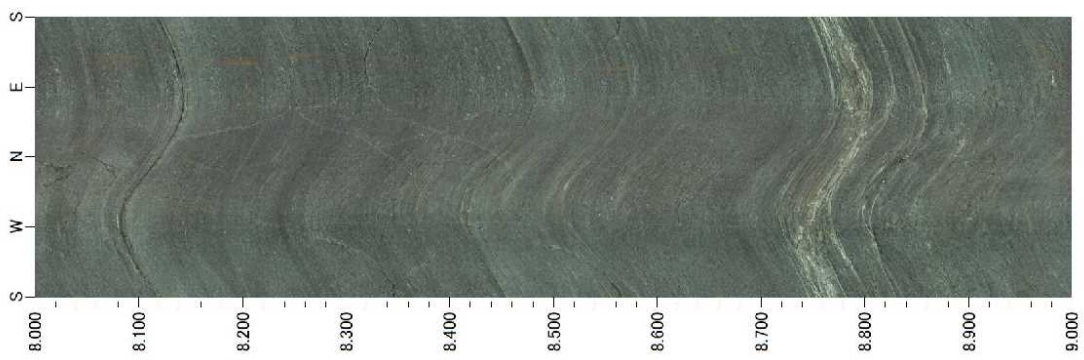
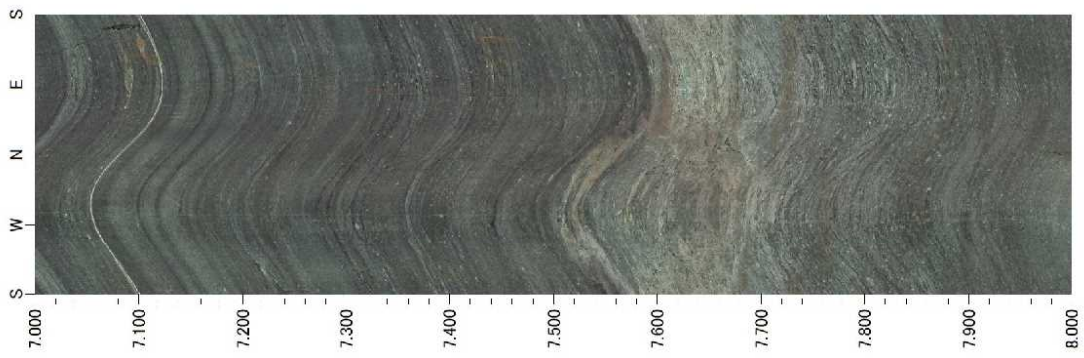
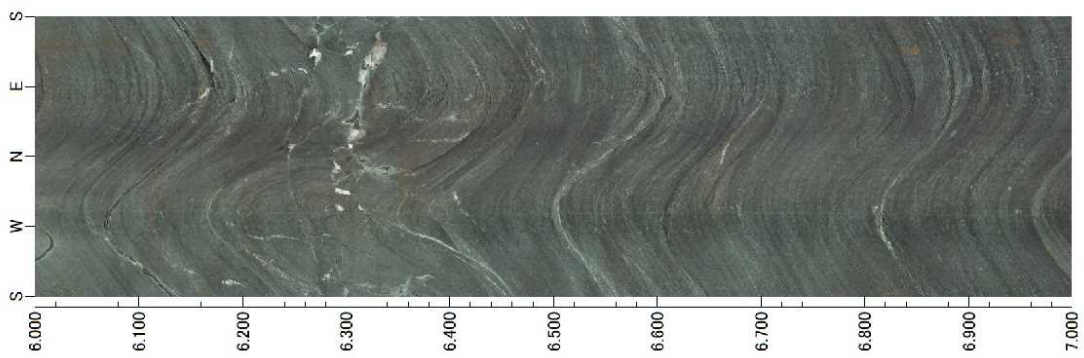
ポアホールカメラ画像 (2/10)

2.88m 以深が孔壁の画像である。粘板岩と砂岩よりなる地層である。表層 5m 付近まではやや割れ目はあるが、空洞はなく、5m 以深は、割れ目も少ない岩盤状況である。

特に 4~6m 付近に見られる、白色ないし灰白色の不規則な形状の部分は、石英脈である。38.4m 付近に見られる厚さ 2cm 程度の灰色の部分は、層理面沿いに挟在した粘土である。
