インフラビフォーアフター 完成: 令和6年 8月 9日

鹿行大橋橋梁修繕工事により安全・安心に通行できる橋へ 国道354号（鹿行大橋）（行方市山田）

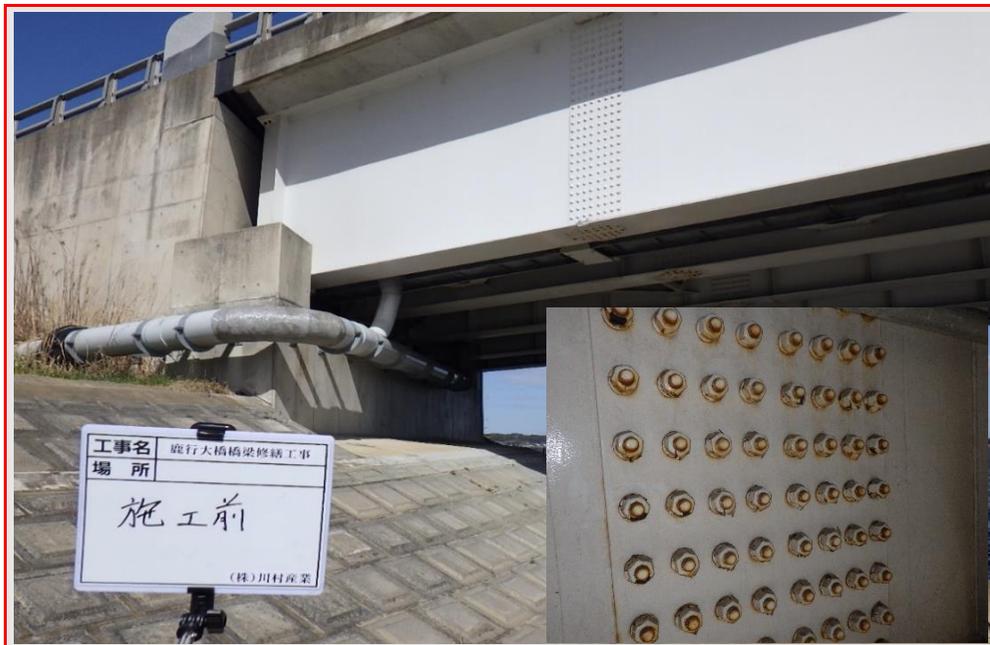
↓施工前

ビフォー 定期点検の結果、経年劣化や環境により塗装した箇所には錆が発生し、進行していることが確認された。腐食の進行を放置すると部材の破断等につながる恐れがあり、落橋の危険性が生じる。

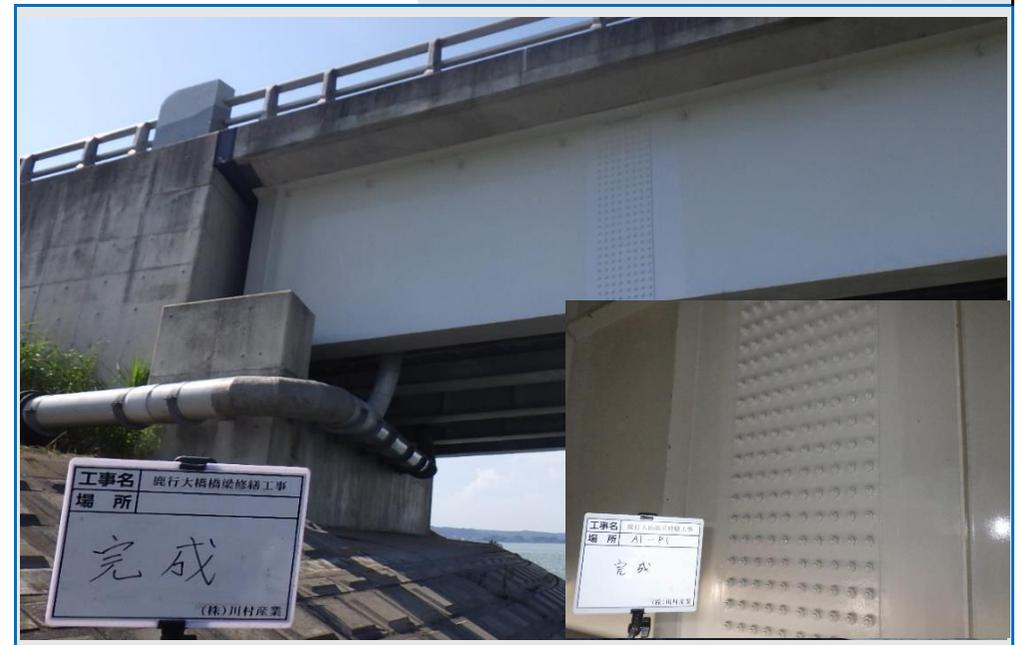
↓施工後

アフター 錆が発生した箇所の塗装を研磨し、塗替えたことにより、腐食の進行を防いだ。安全・安心に通行できる橋となった。
