土砂災害警戒区域等の指定の公示に係る図書(その1)

様式-1(急) 土砂災害警戒区域・土砂災害特別警戒区域 位置図	自然現象の種類	急傾斜地の崩壊
	箇所番号	344-I-007-3
	箇所名	北三丁目
	所在地	茨城県常陸大宮市東富町

344- -007-3
北三丁目
茨城県常陸大宮市東富町

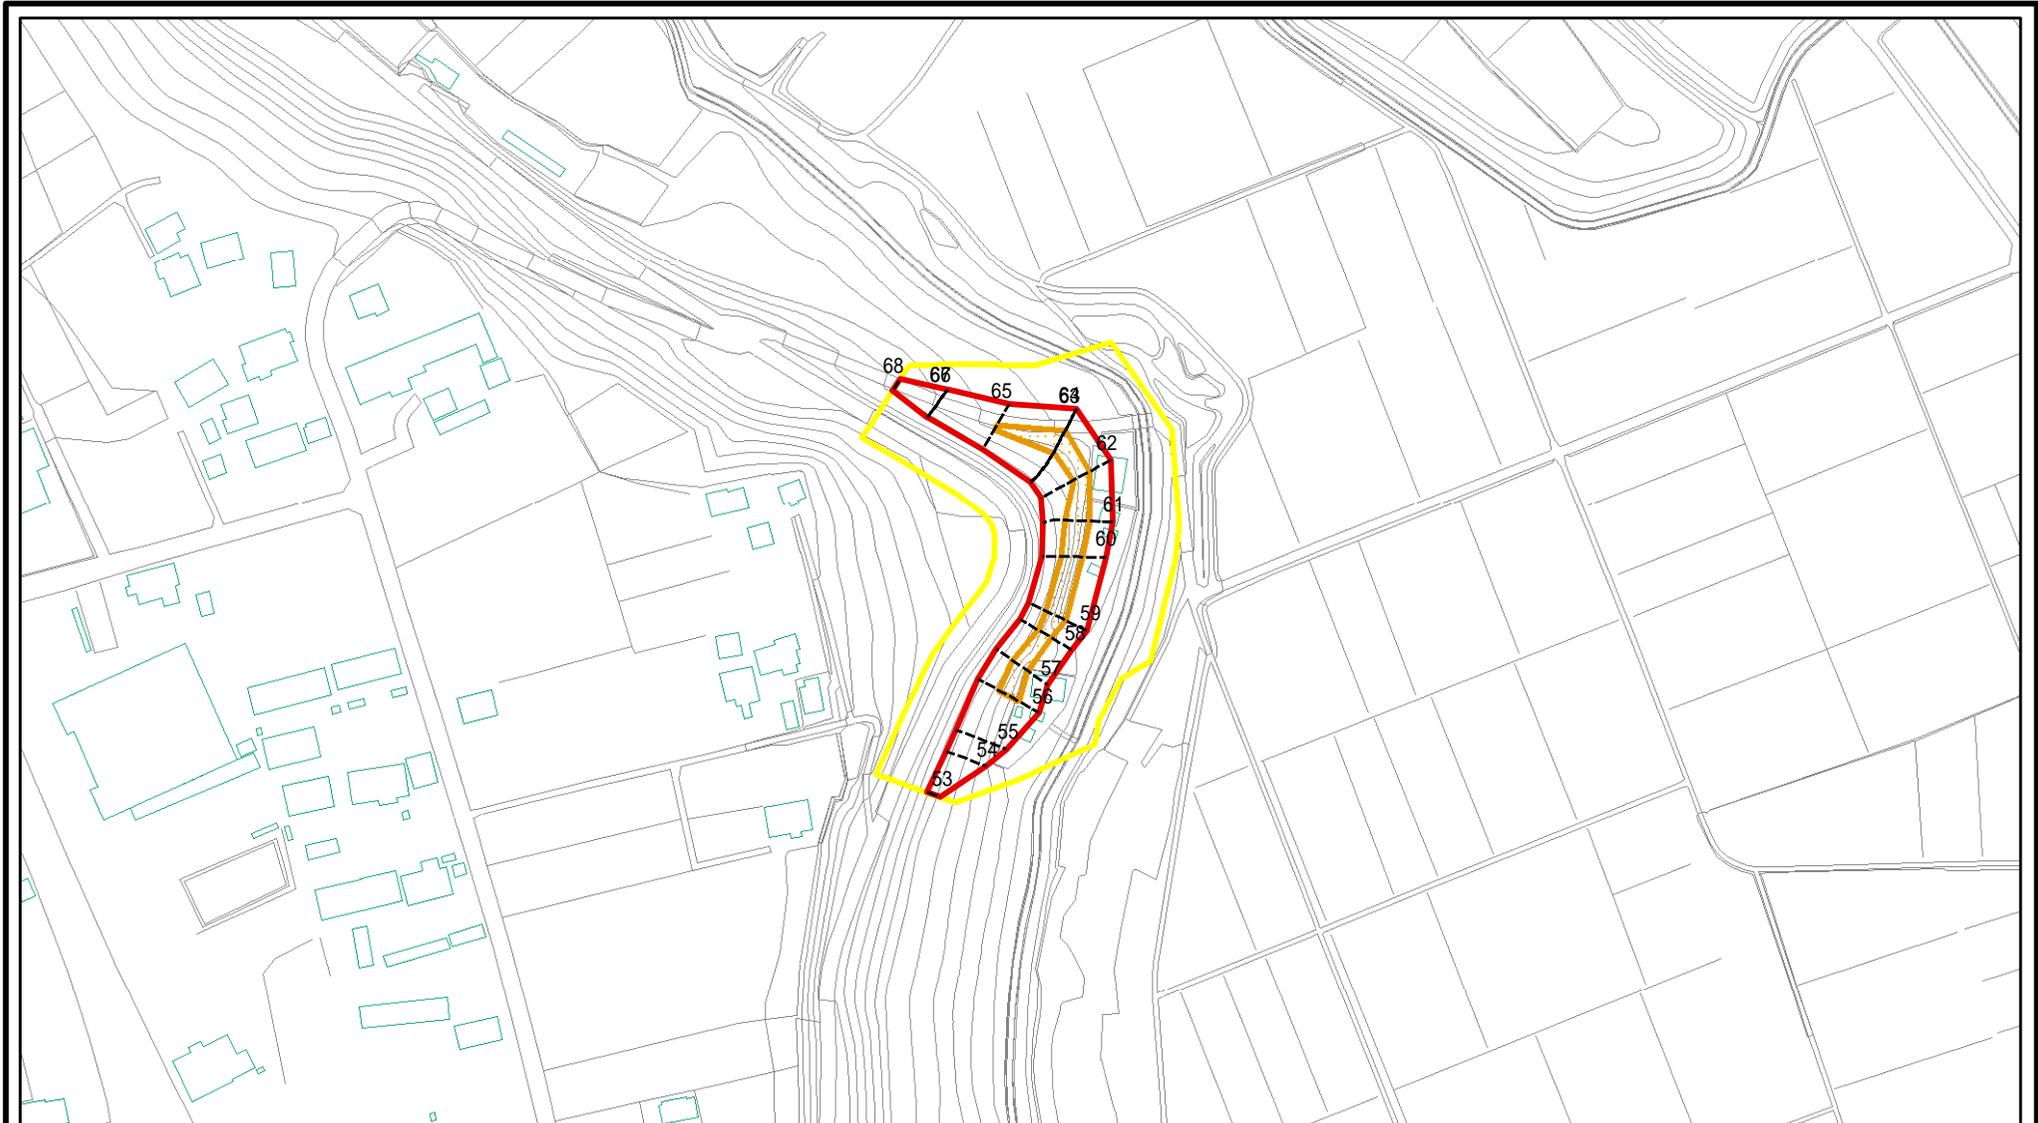
土砂災害警戒区域・土砂災害特別警戒区域
区域図(その1)

図中の数字は横断測線番号を示す

土砂災害防止法施行令第二条の基準に該当する区域
土砂災害防止法
施行令第三条の
基準に該当する
区域
土石等の(移動)高さが1m以下の場合、
土石等の移動による力が100kN/mを超える区域
土石等の堆積の高さが3mを超える区域
それ以外の区域

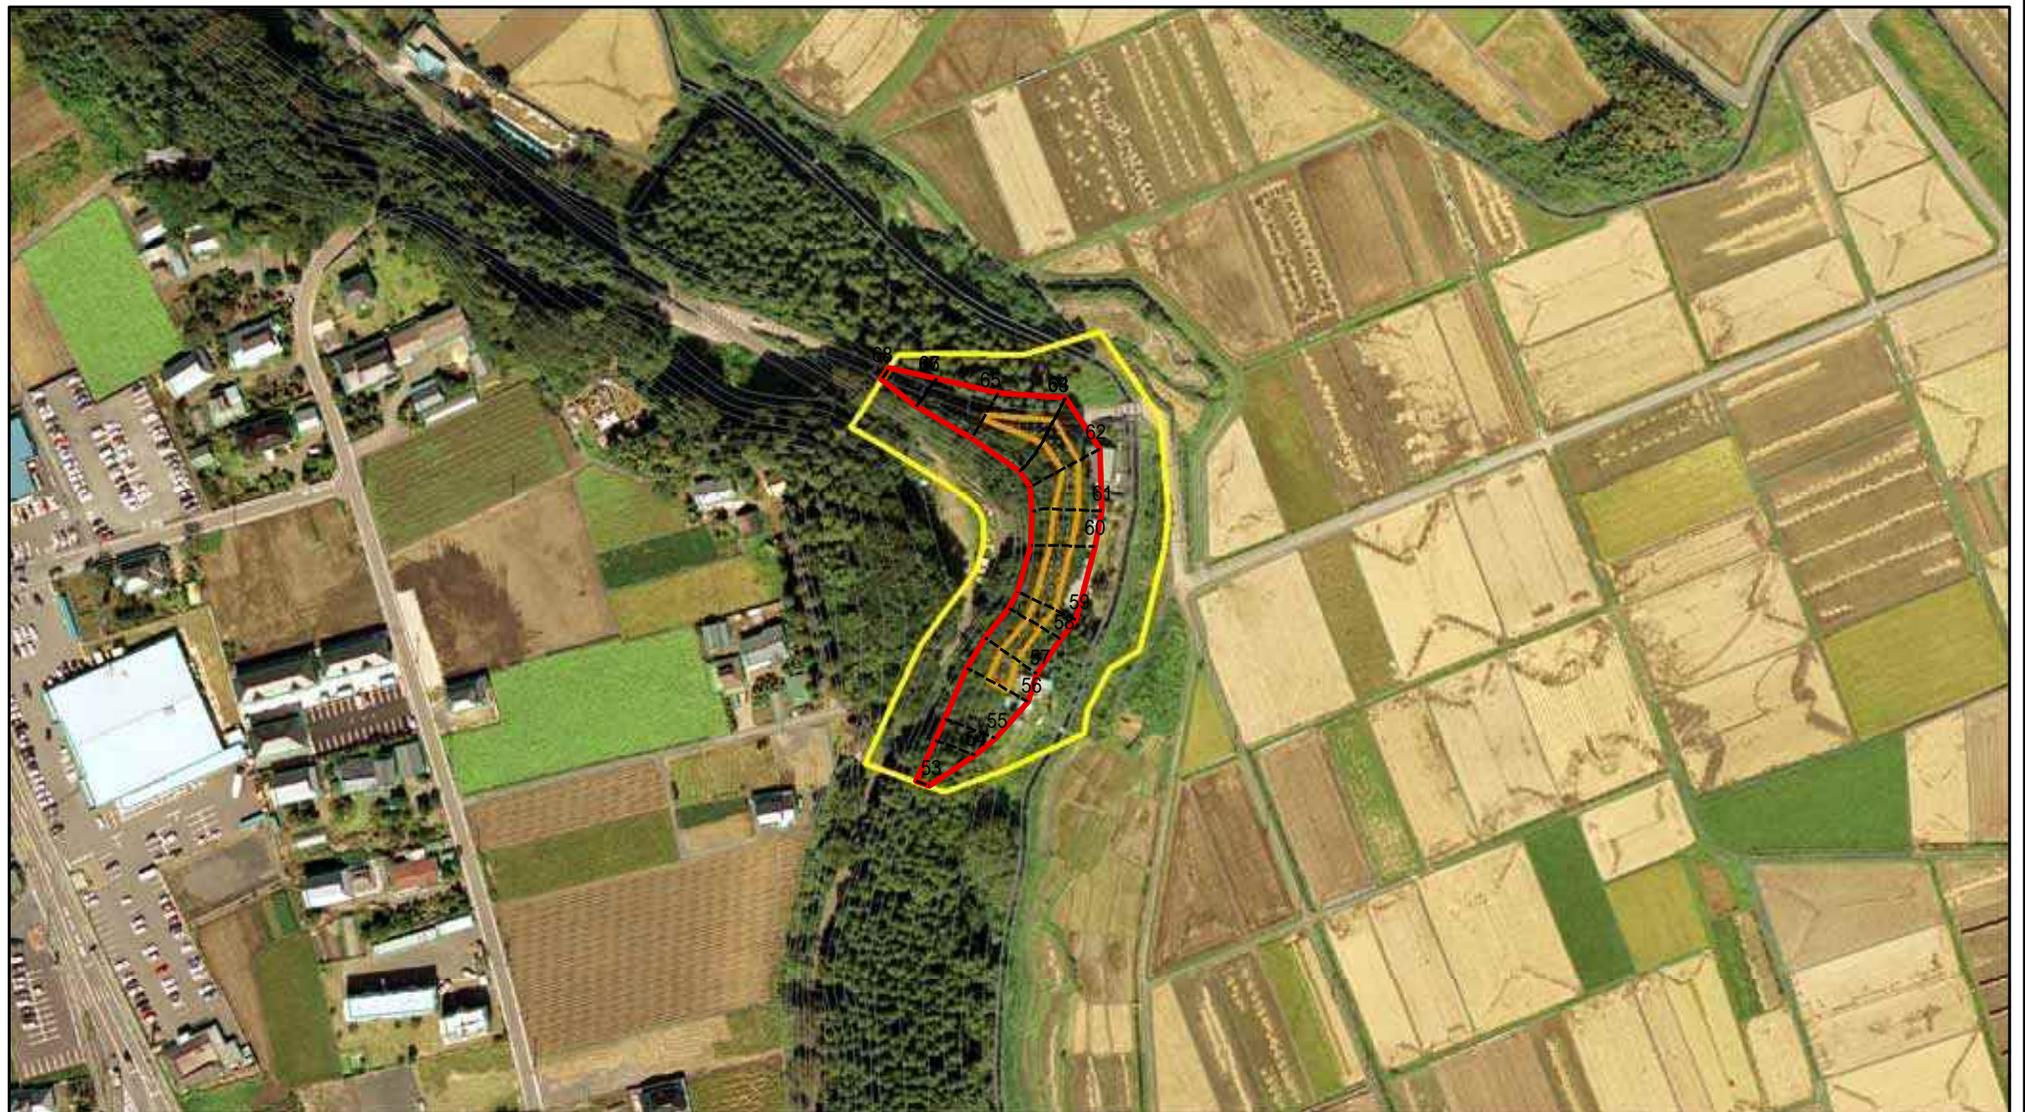
土砂災害警戒区域・土砂災害特別警戒区域
区域図(その1)

図中の数字は横断測線番号を示す

土砂災害防止法施行令第二条の基準に該当する区域	
土砂災害防止法施行令第三条の基準に該当する区域	
それ以外の区域

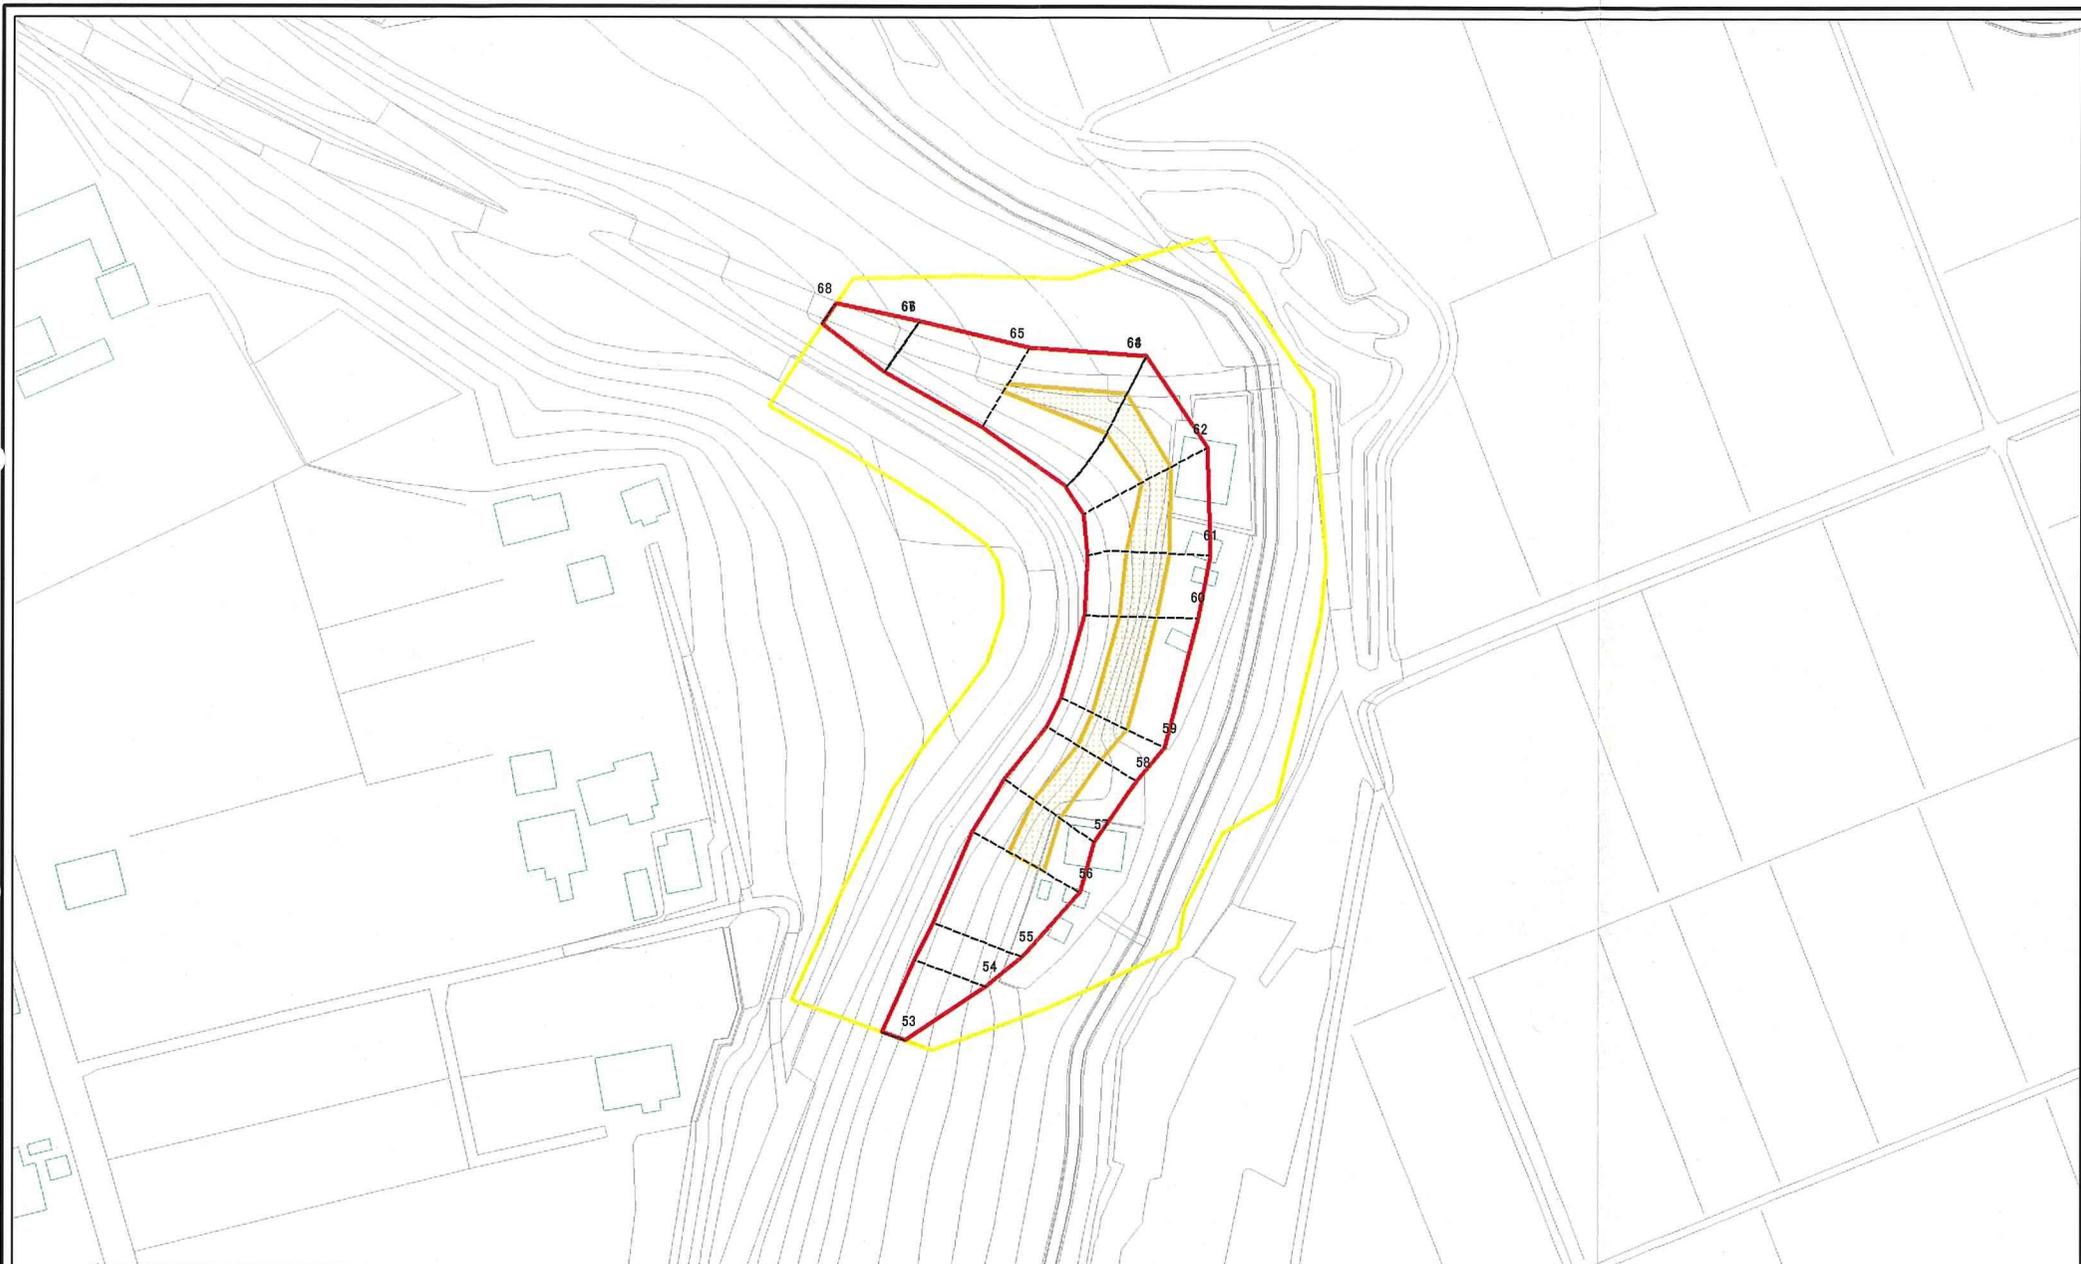
様式-3(急)
土砂災害警戒区域・土砂災害特別警戒区域図(その2)

図中の数字は横断測線番号を示す

土砂災害防止法施行令第二条の基準に該当する区域	
土砂災害防止法施行令第三条の基準に該当する区域	
それ以外の区域

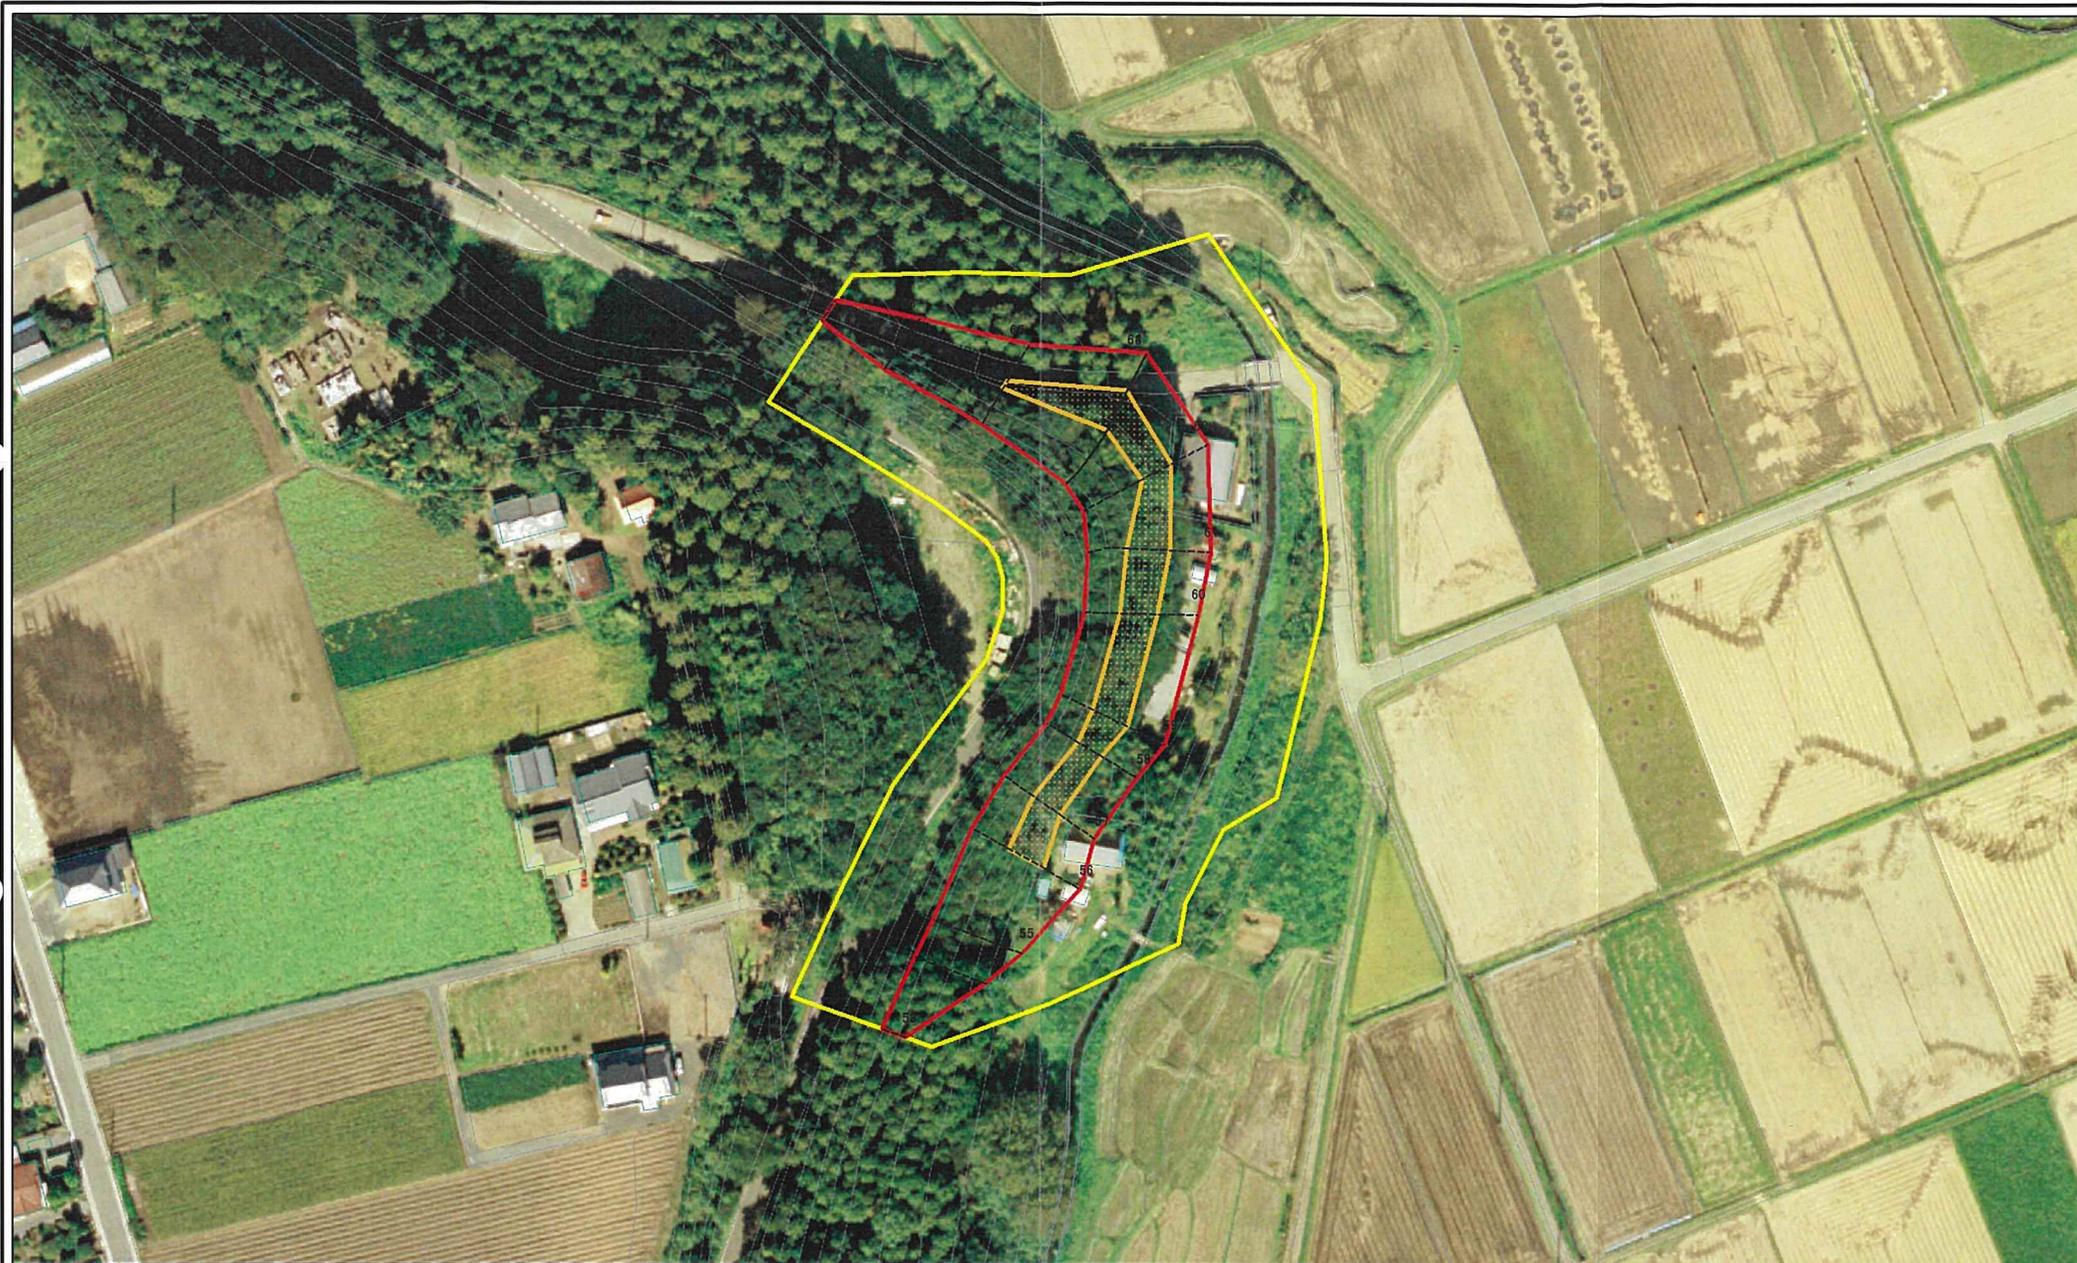
図中の数字は横断測線番号を示す

様式-3(急) 土砂災害警戒区域・土砂災害特別警戒区域図(その2)	土砂災害防止法施行令第二条の基準に該当する区域		自然現象の種類 急傾斜地の崩壊 箇所番号 茨城県告示第311号 告示年月日 平成22年3月23日	箇所番号 344-I-007-3
	土砂災害防止法施行令第三条の基準に該当する区域			箇所名 北三丁目
	土砂等の(移動)高さが1m以下の場合、土砂等の移動による力が100kN/mを超える区域		縮尺 1:1,000	所在地 茨城県常陸大宮市東富町
	土砂等の堆積の高さが3mを超える区域			
	それ以外の区域

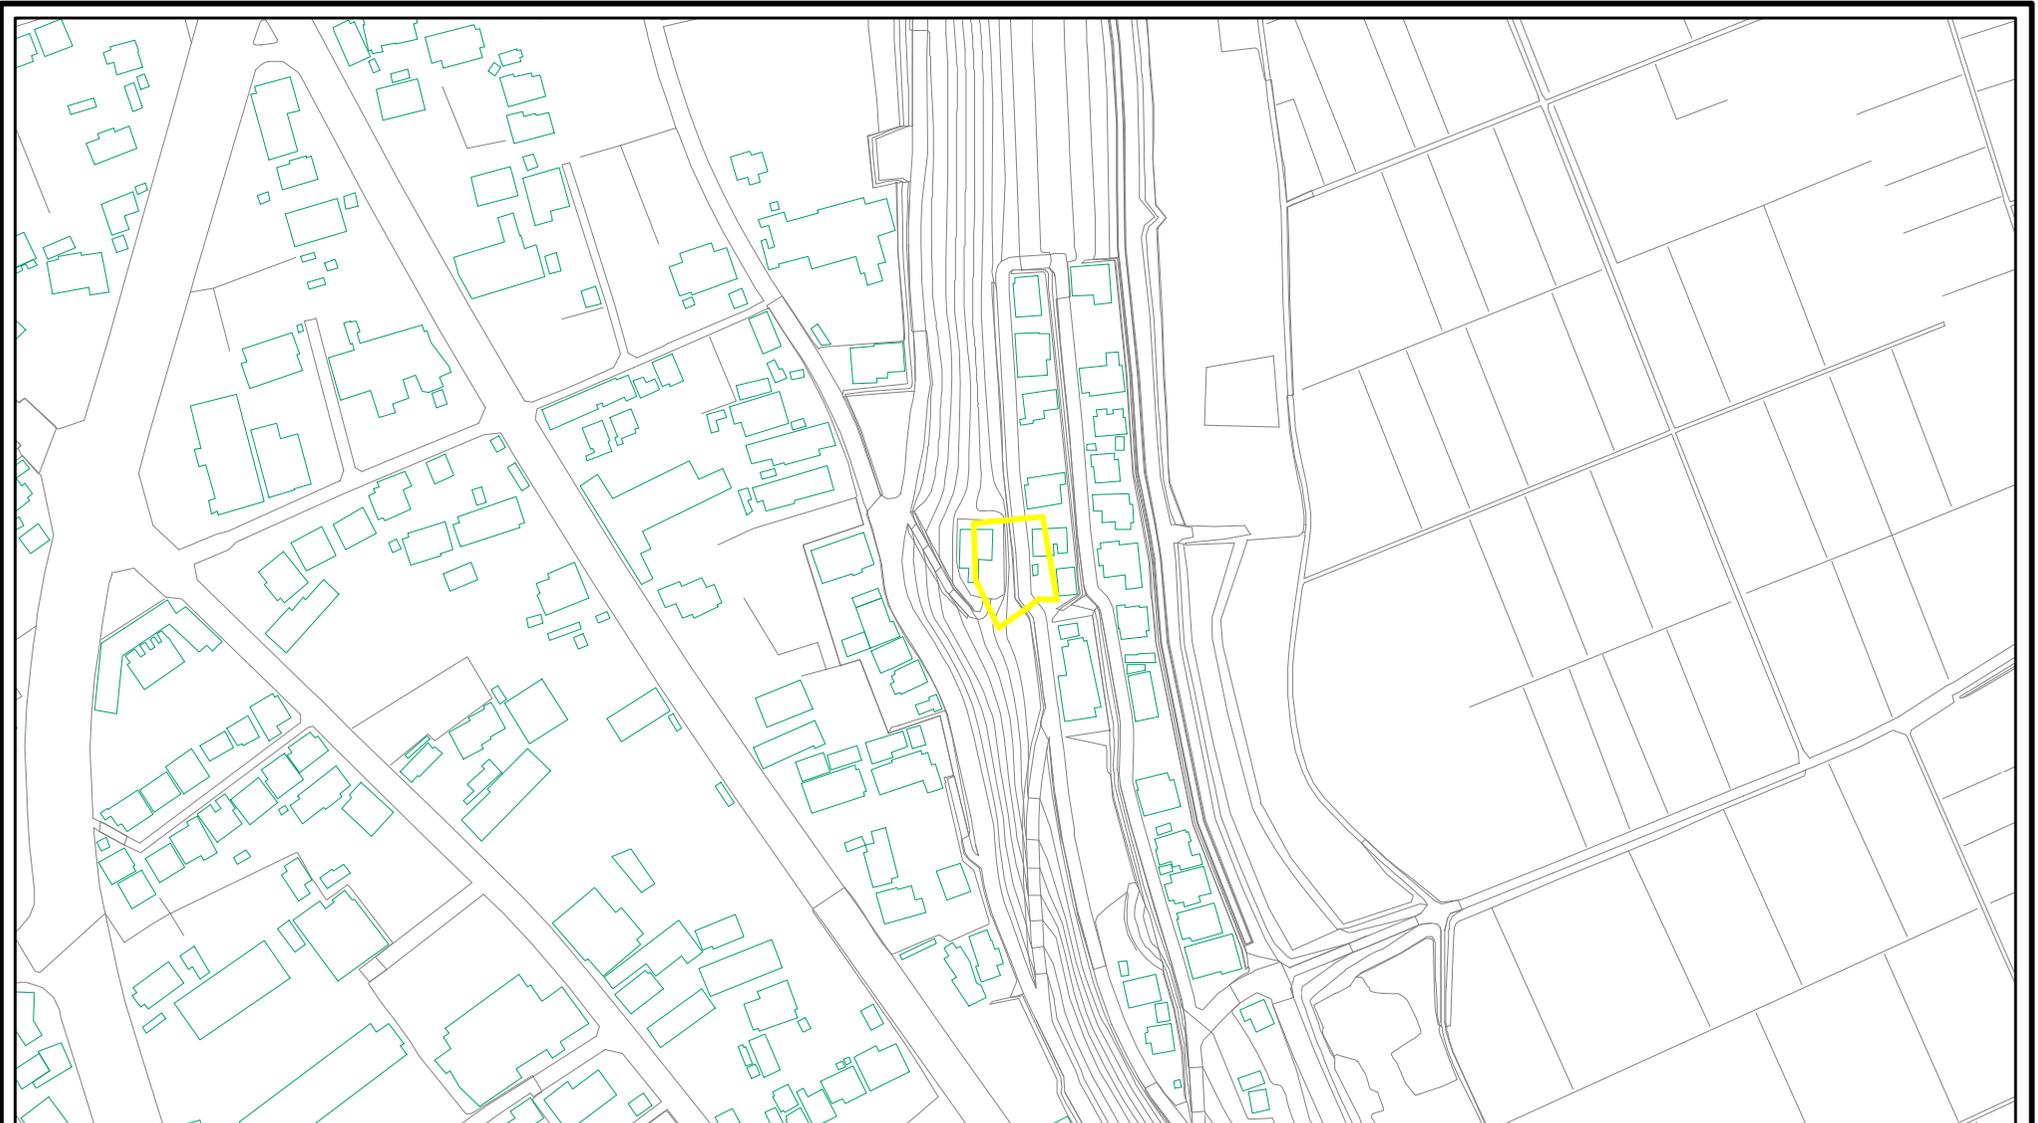
土砂災害警戒区域・土砂災害特別警戒区域
区域図(その1)

図中の数字は横断測線番号を示す

土砂災害防止法施行令第二条の基準に該当する区域

土砂災害防止法
施行令第三条の
基準に該当する
区域

土石等の(移動)高さが1 m以下の場合、
土石等の移動による力が100kN/m²を超える区域
土石等の堆積の高さが3 mを超える区域
それ以外の区域

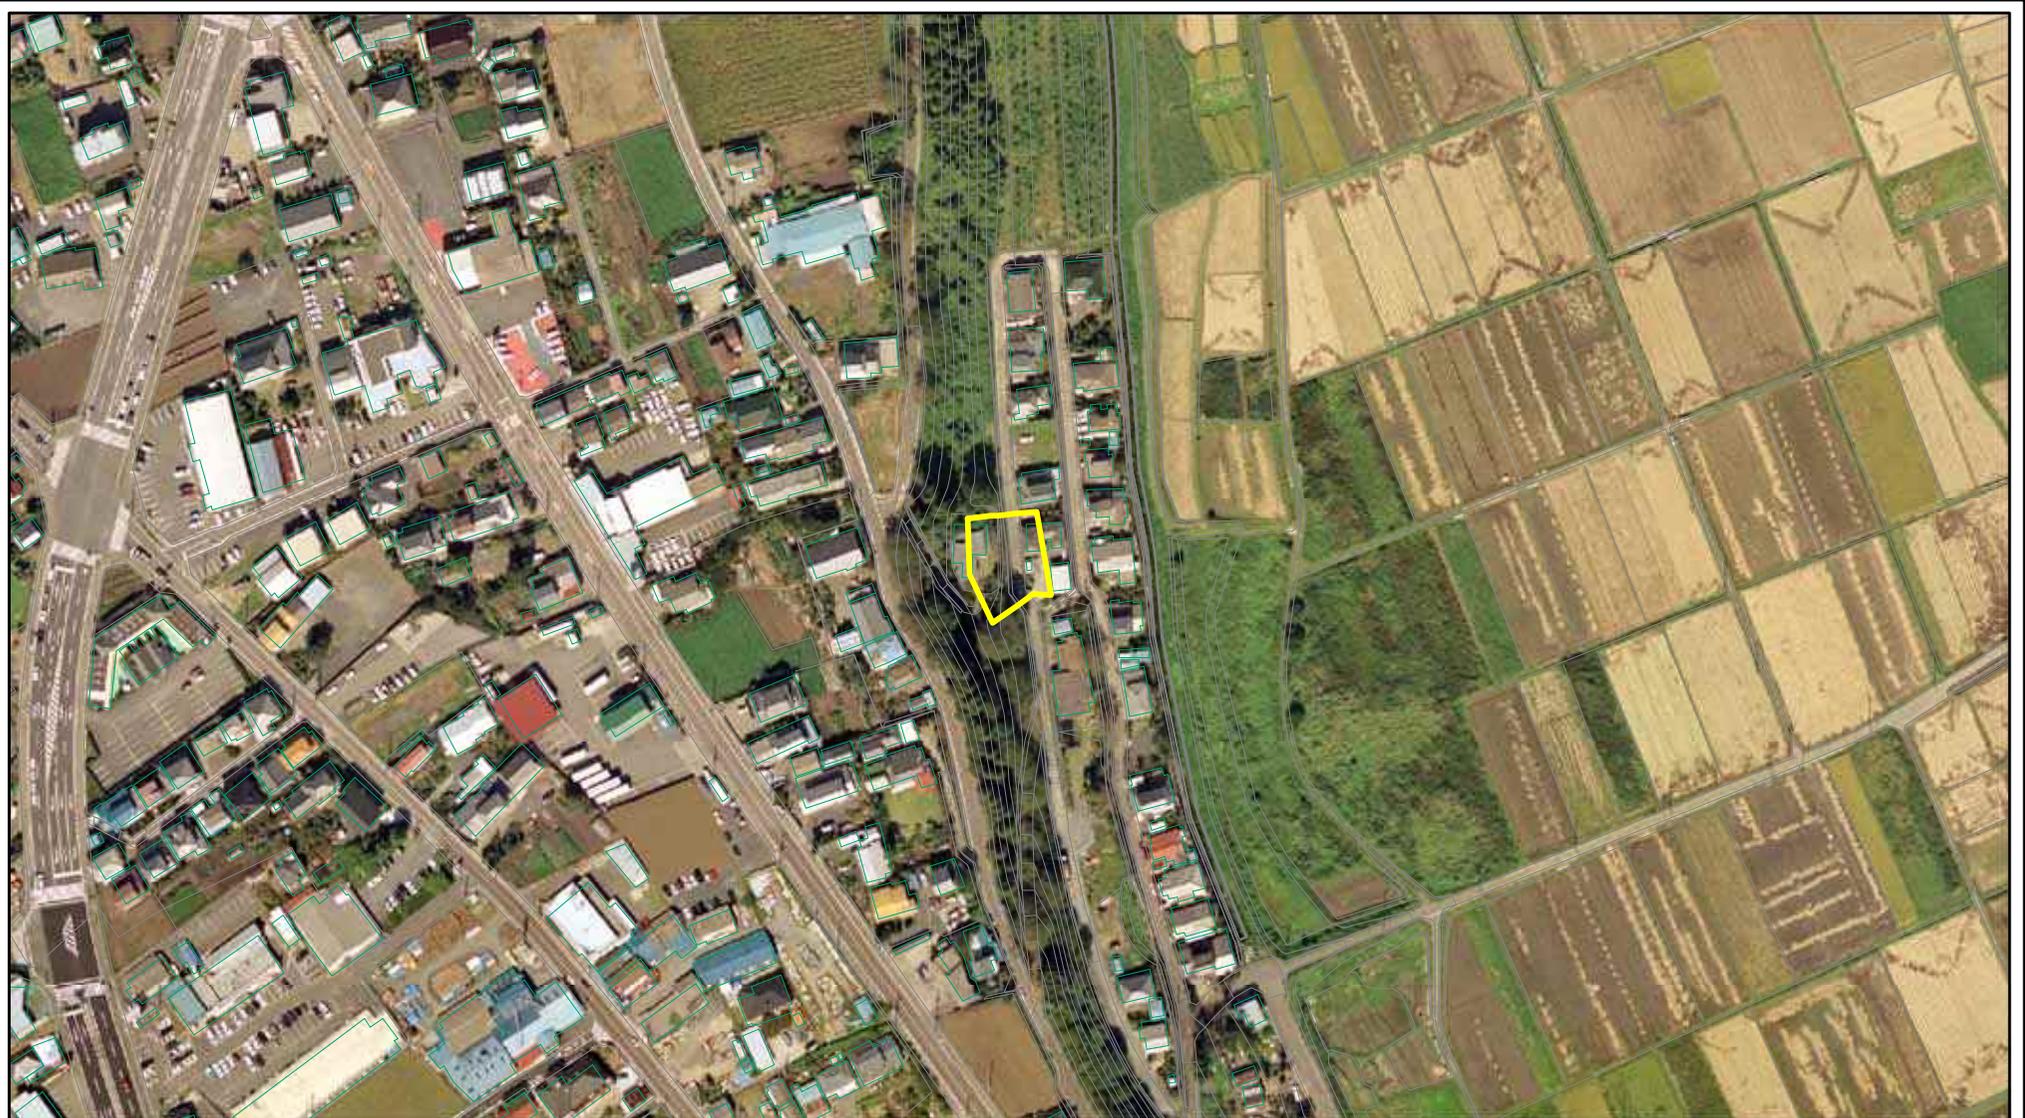
様式 - 2 (急)
土砂災害警戒区域・土砂災害特別警戒区域
区域図(その1)

図中の数字は横断測線番号を示す

土砂災害防止法施行令第二条の基準に該当する区域	
土砂災害防止法施行令第三条の基準に該当する区域	
それ以外の区域

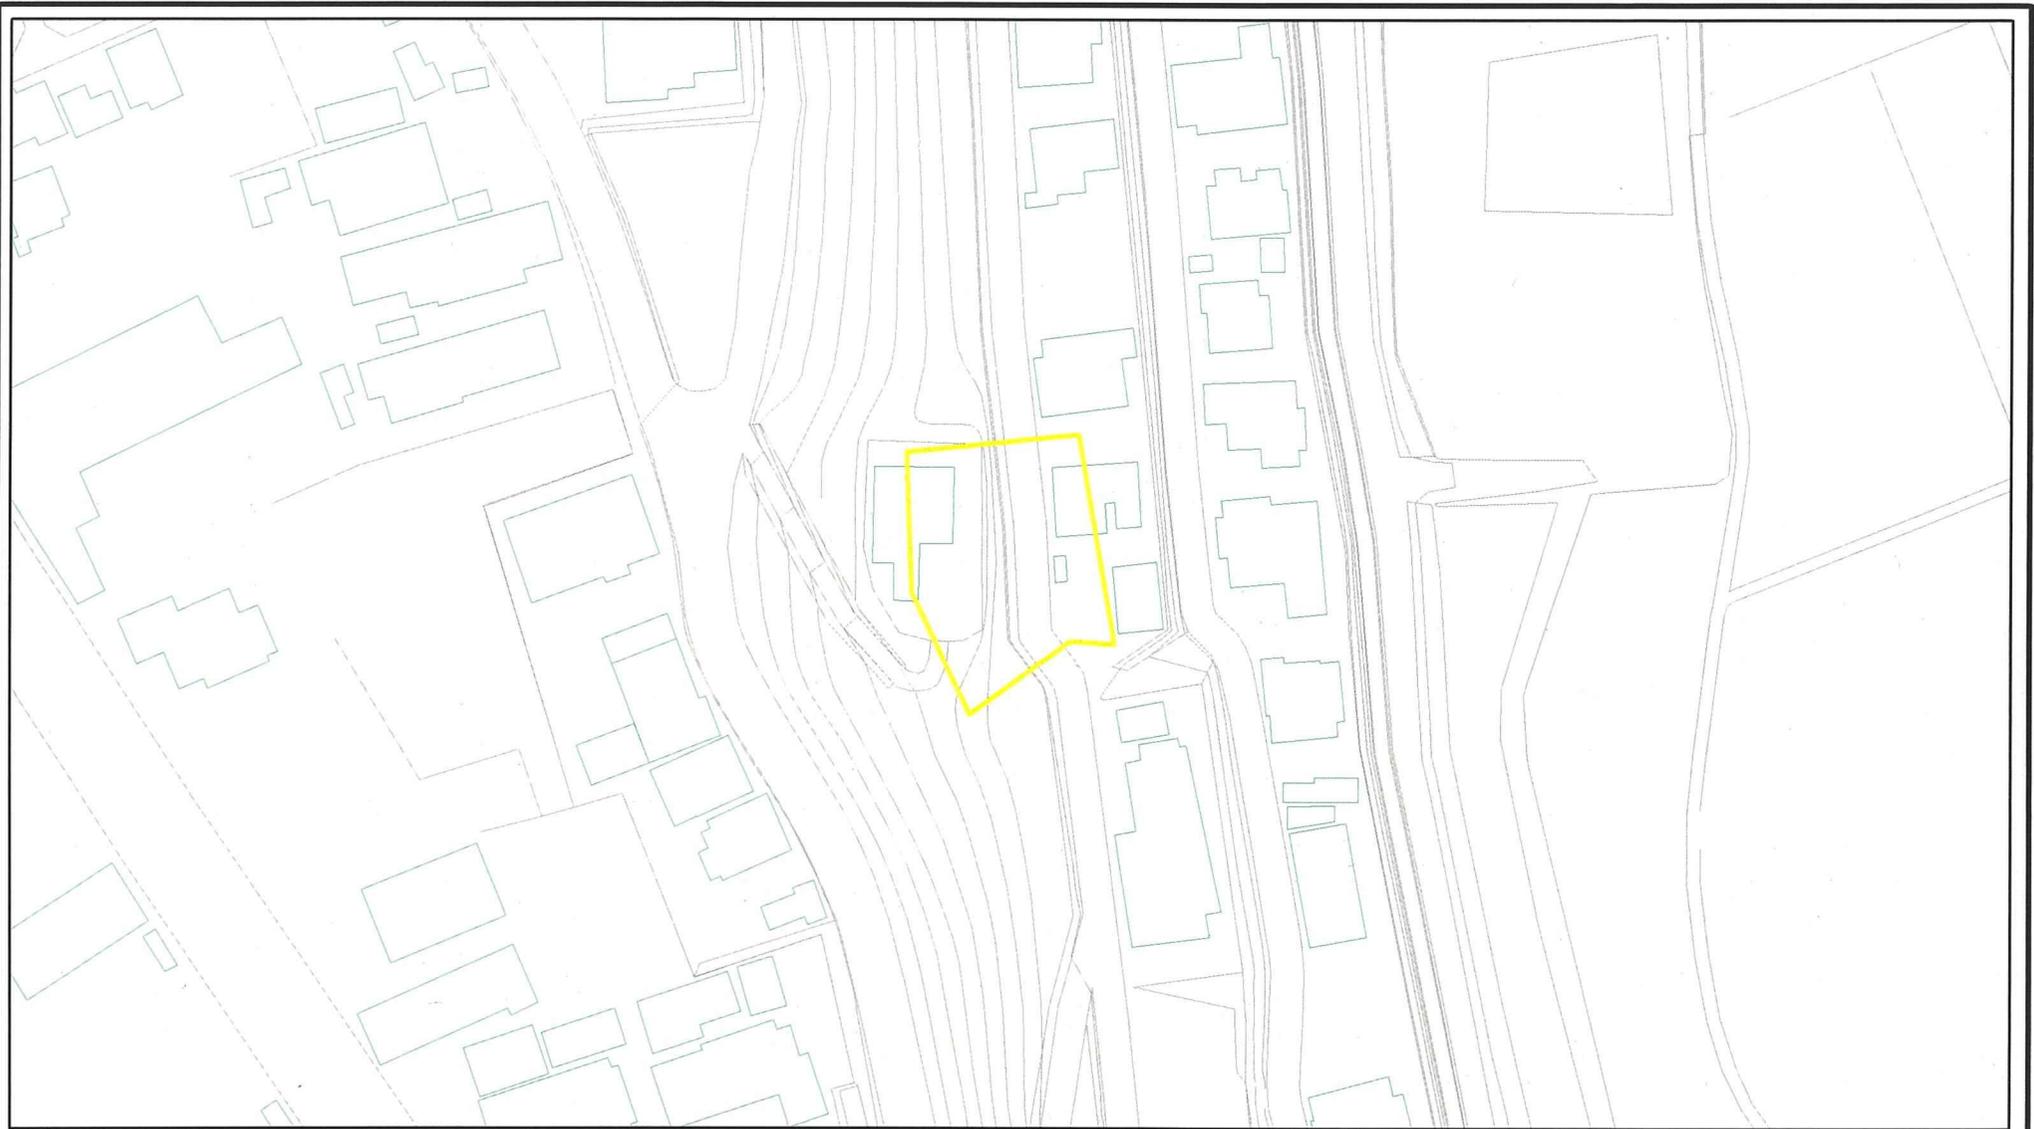
様式-3(急)
土砂災害警戒区域・土砂災害特別警戒区域
区域図(その2)

図中の数字は横断測線番号を示す

土砂災害防止法施行令第二条の基準に該当する区域	
土砂災害防止法施行令第三条の基準に該当する区域	
それ以外の区域

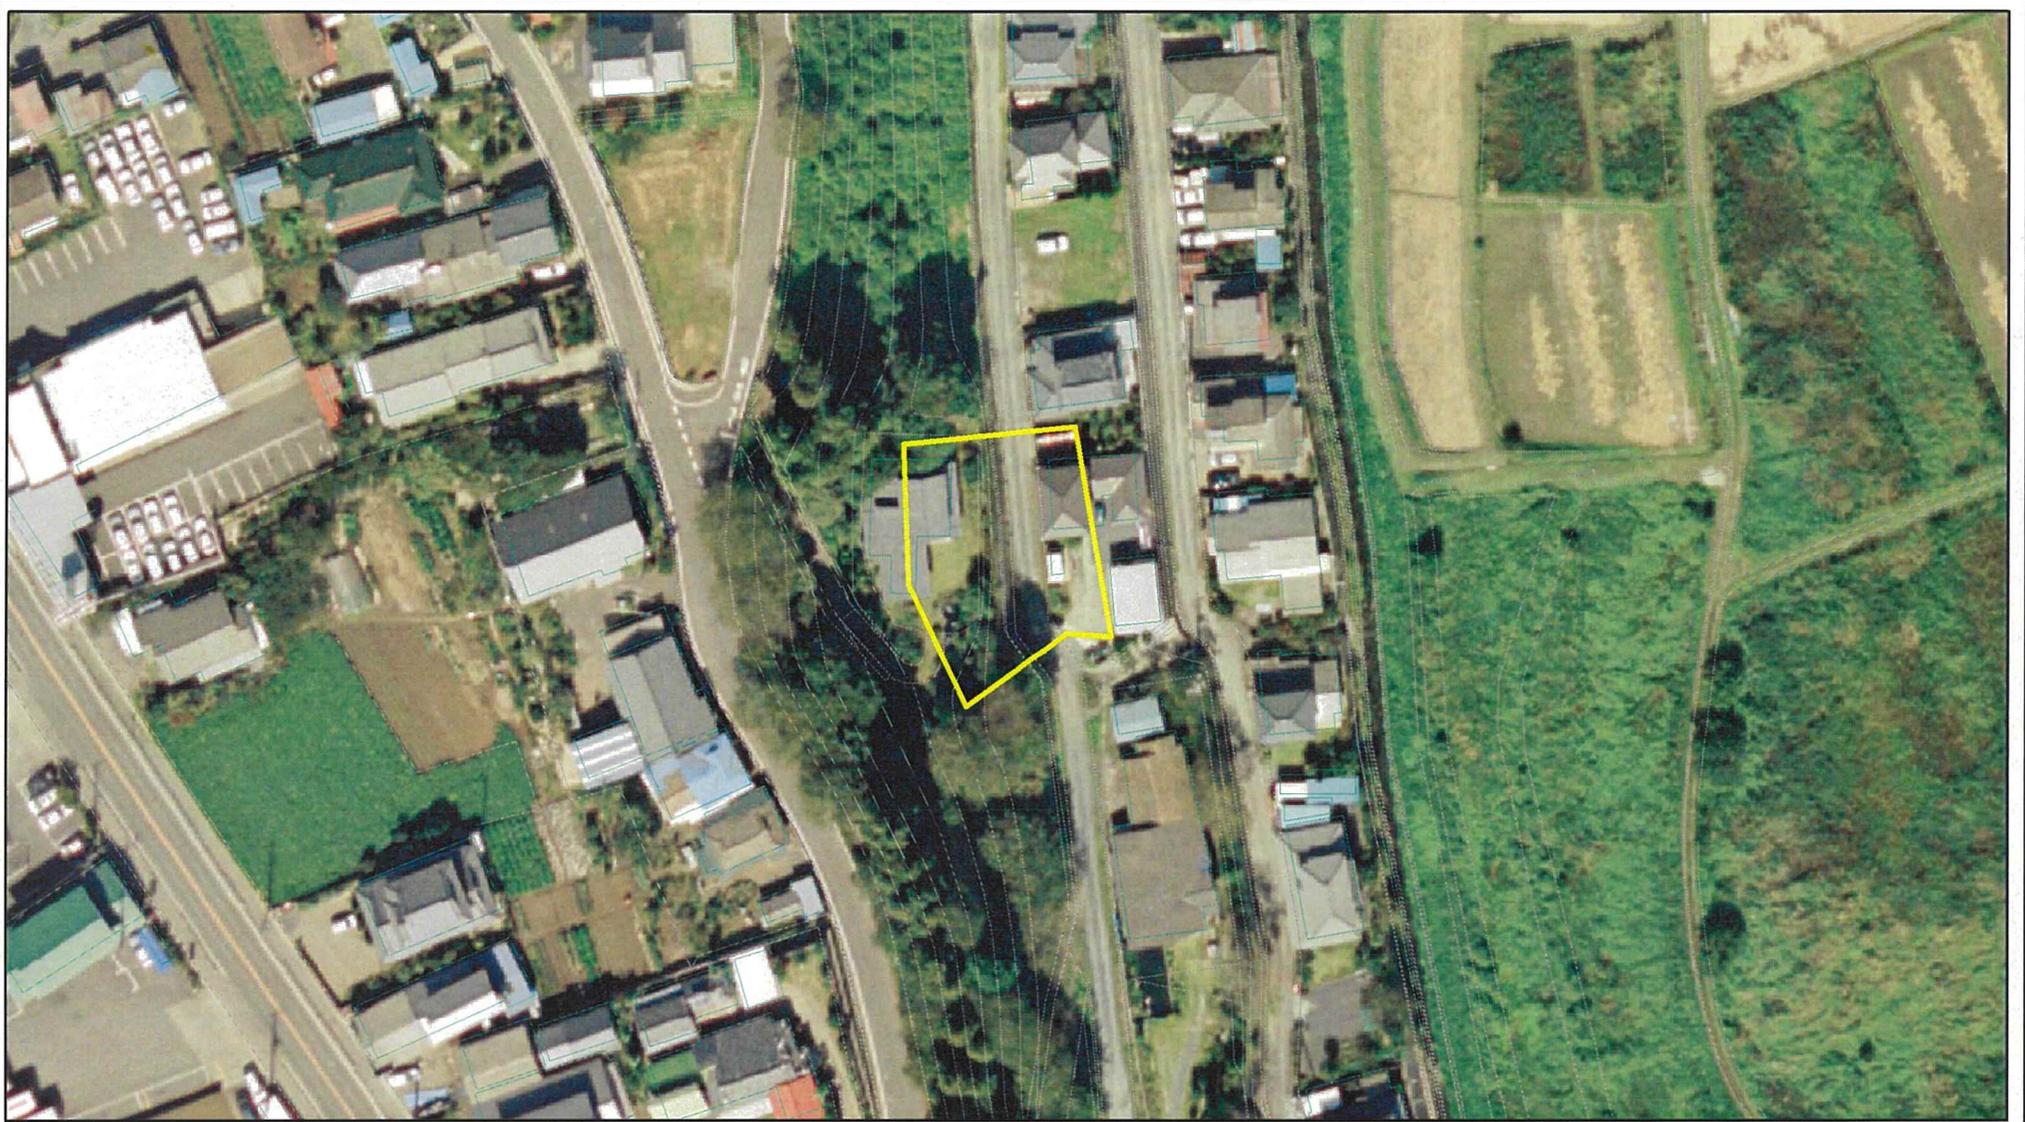
土砂災害警戒区域・土砂災害特別警戒区域
区域図(その2)

図中の数字は横断測線番号を示す

土砂災害防止法施行令第二条の基準に該当する区域	
土砂災害防止法施行令第三条の基準に該当する区域	
それ以外の区域
