事故・故障等発生報告書

JCO-FL-2403

発 生 年 月 日	令和 6 年 10 月 23 日 (水)
発 生 場 所	株式会社ジェー・シー・オー 東海事業所 総合排水処理棟 排水処理室 (I) (管理区域)
件 名	(第 1 報)
状 原 対 環 境 へ の 影 響 等 況 因 策	別紙参照

総合排水処理棟における火災について

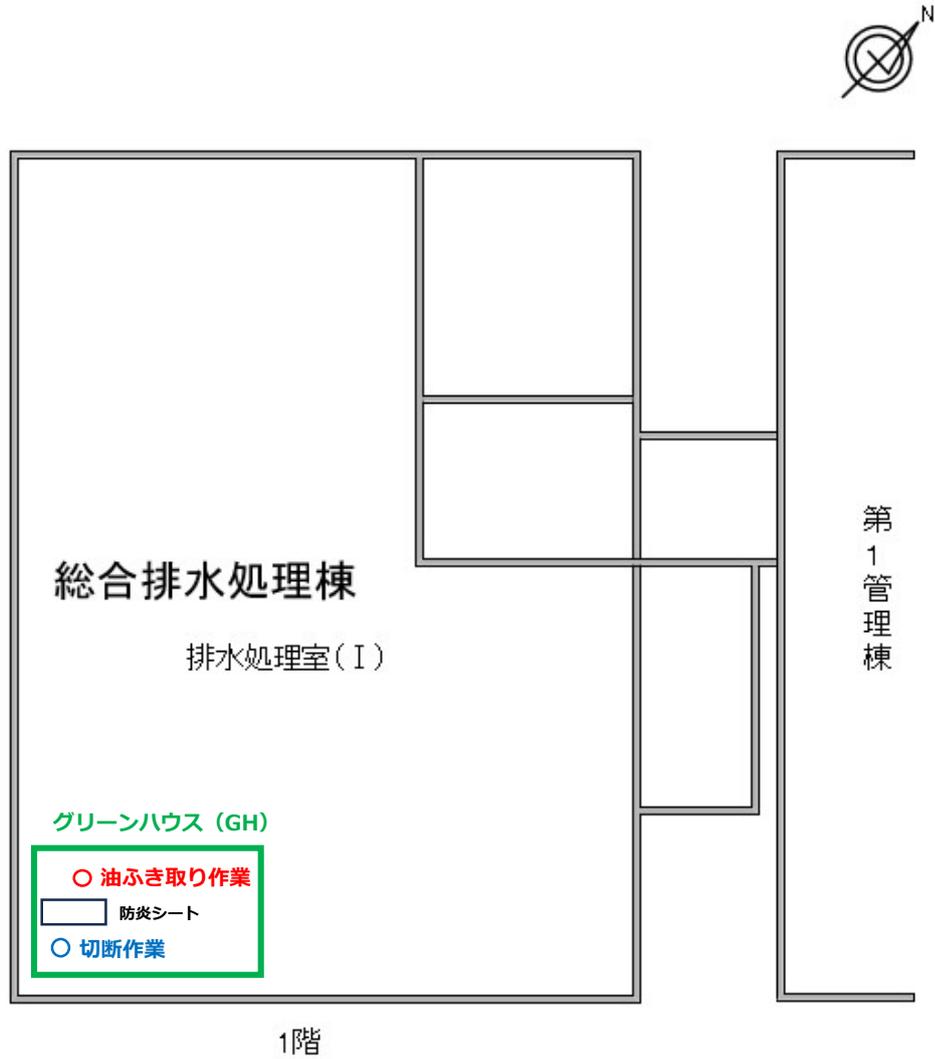
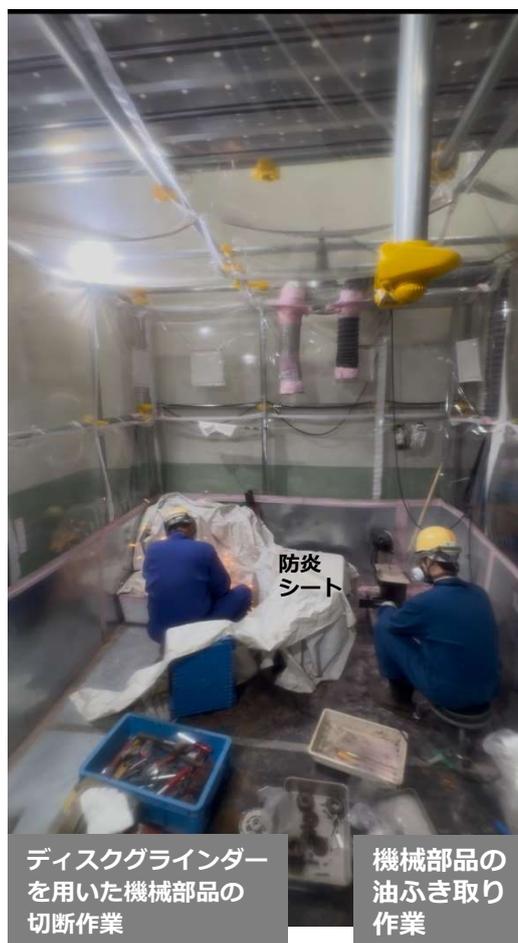
発災現場における現場作業の再現写真

請負業者の作業手順書や要領書では火気作業を行う場合、火気作業専用エリアを確保し、GH 内には可燃物を置かないように定められていたが、切削火花が発生するグラインダー作業（火気作業）の近傍で、極めて可燃性の高いパーツクリーナーを吹き付けた紙ウエスによる油ふき取り作業を同時に実施した。防火のため、GH 内備品（棚、工具等）を防災シート（高さ 60 c m）で覆ったが、これは他の作業を同時に行えるように設置したものではないため、火花が防災シートを超えて、パーツクリーナーの付着した機械部品及び紙ウエスに引火したと考えられる。

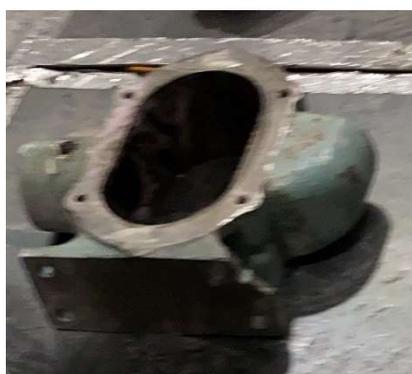
油が付着した機械部品

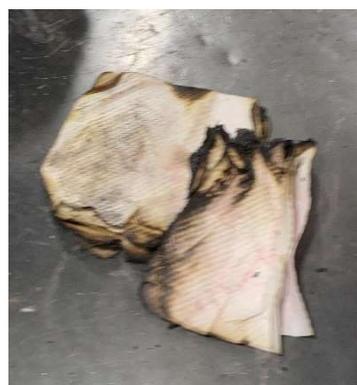
油をふき取っていた紙ウエスに火花が引火した

引火した紙ウエスと機械部品

10 時 52 分に、作業員 A の使用していたディスクグラインダーの切削火花が、作業員 B の使用していたパーツクリーナー (スプレー式、詳細は添付資料 6 参照) が付着した機械部品及び紙ウエス付近に飛び、炎が上がった。(GH 内の火災警報器が発報)。GH 外の作業班長が火災に気づき近傍に配置されていた消火器を GH 内に搬入、GH 内の作業員 C が消火器を使用して消火した(その時点で火は消えた)。
